**RELATÓRIO DE FISCALIZAÇÃO  
RF-014/2024-AGERGS-GPE**

**Fiscalização Técnica das Subestações  
Elétricas e Alimentadores**

**Companhia Estadual de Distribuição de Energia  
Elétrica – CEEE-D Equatorial**

**Dezembro/2024**

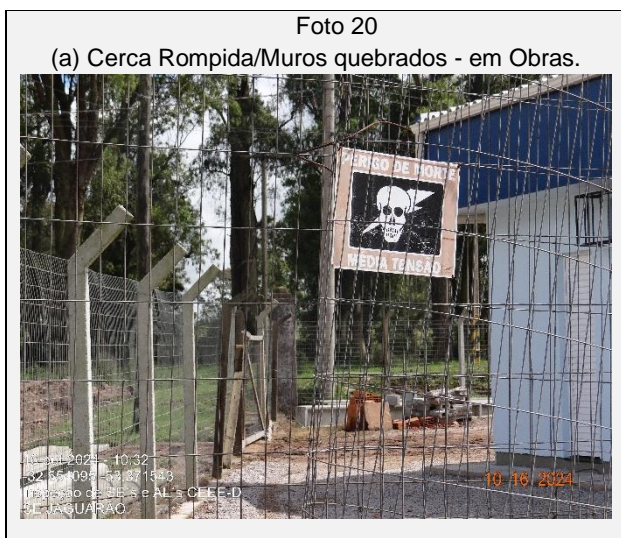
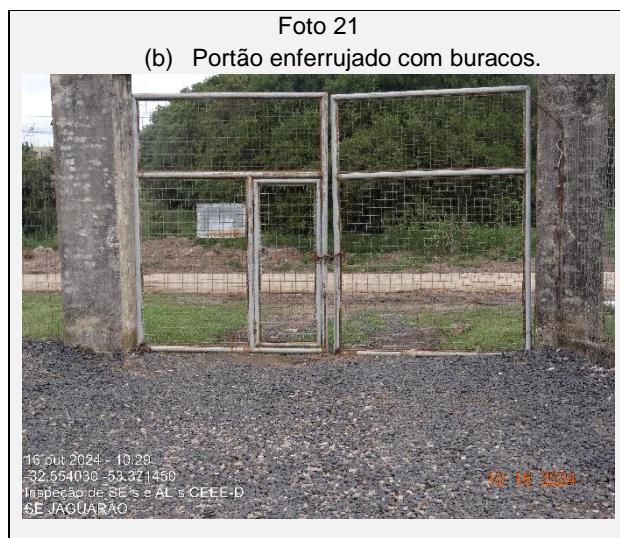
<b>Aspectos de Segurança Física da Instalação</b>	(a) Cerca Rompida/Muros quebrados - em Obras.
	(b) Portão enferrujado com buracos.

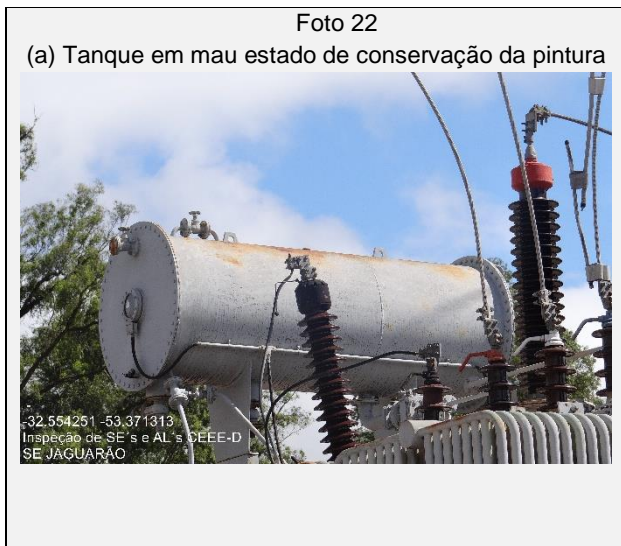
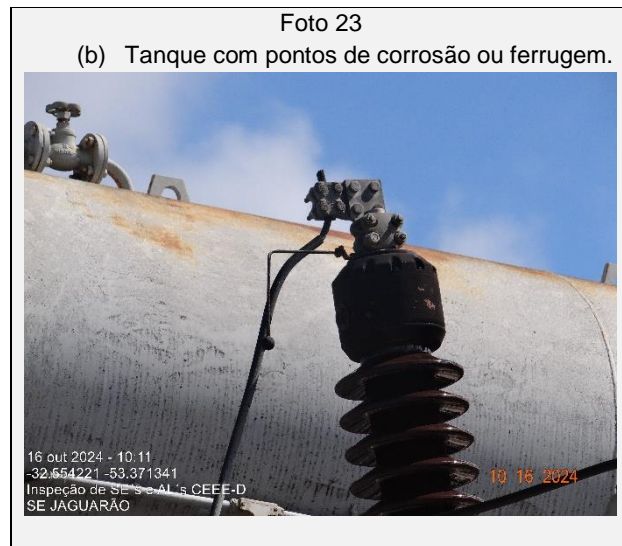
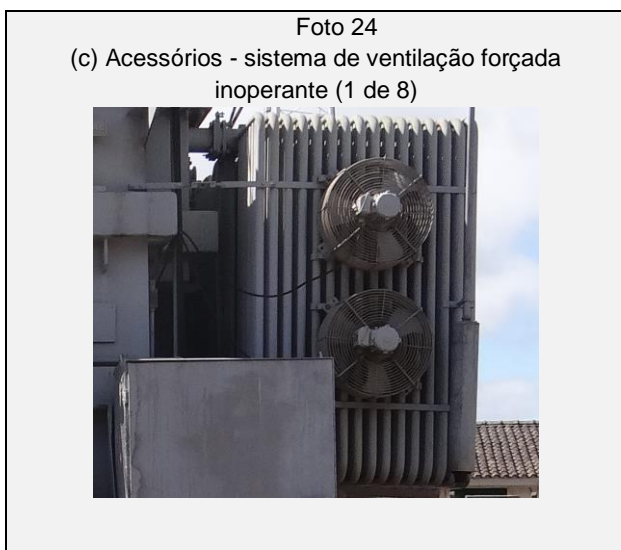
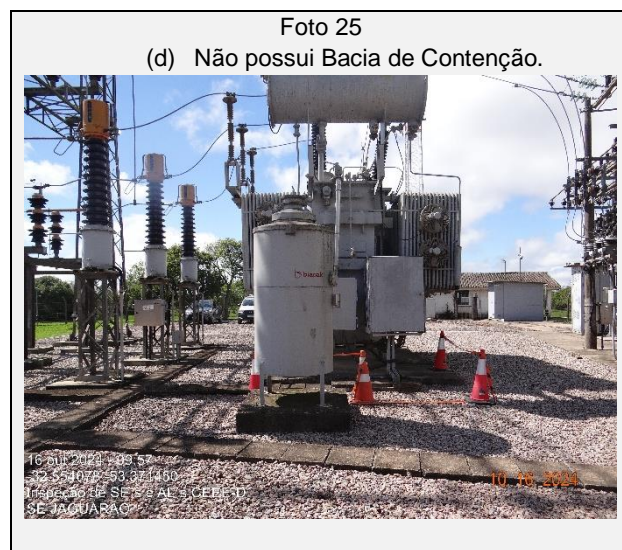
<b>Transformadores</b>	(a) Tanque em mau estado de conservação da pintura.
	(b) Tanque com pontos de corrosão ou ferrugem
	(c) Acessórios - sistema de ventilação forçada inoperante (1 de 8)
	(d) Não possui Bacia de Contenção

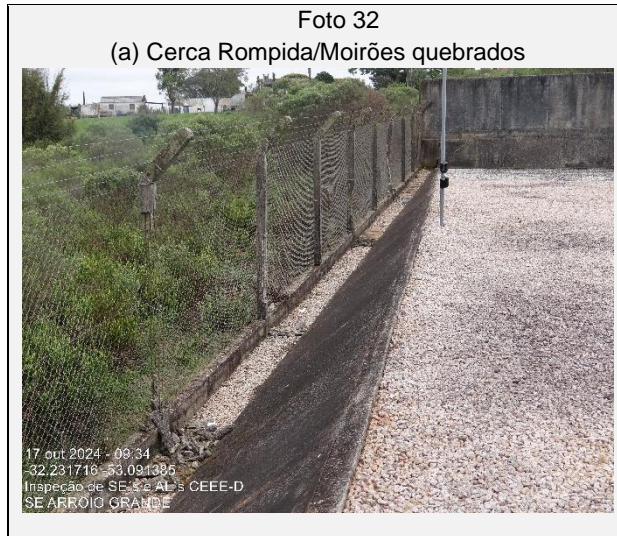
<b>Aspectos de Segurança Física da Instalação</b>	<b>(a) Cerca Rompida/Moirões quebrados.</b>
---	---

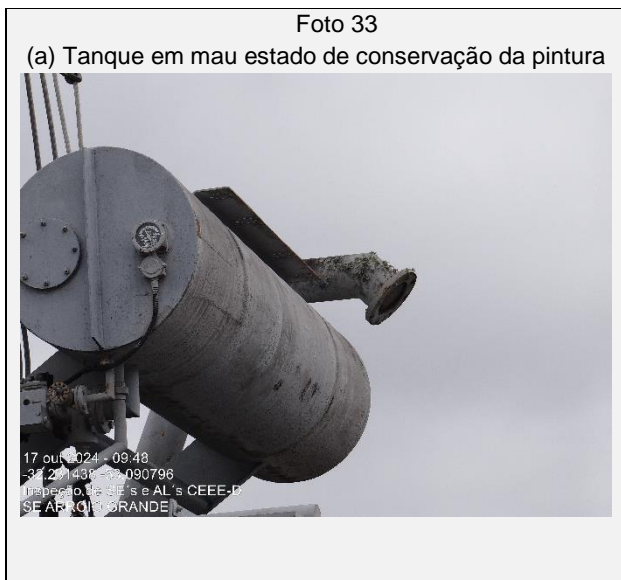
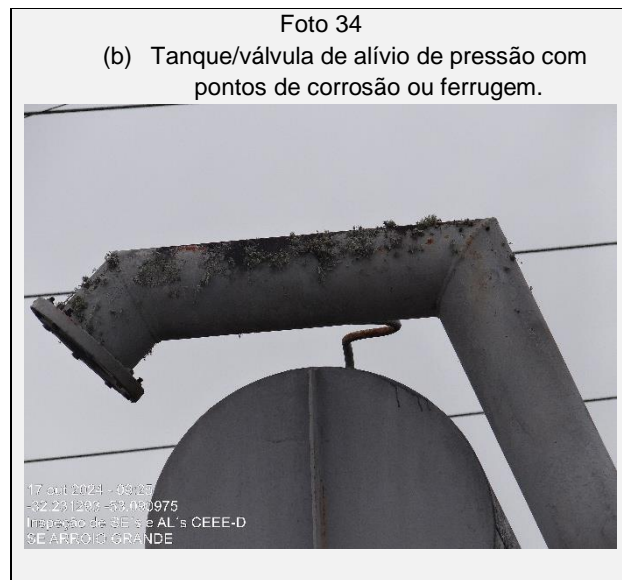
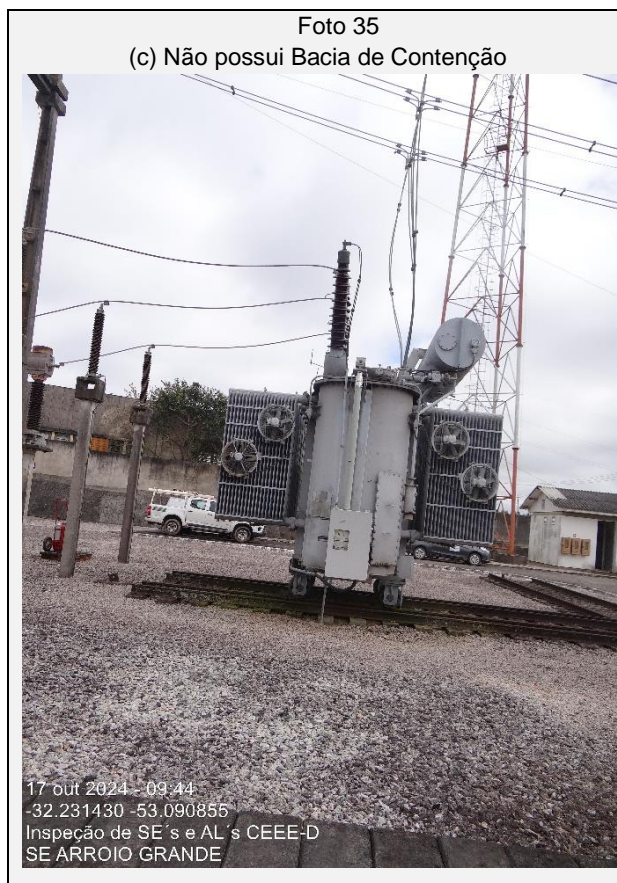
<b>Transformadores</b>	(a) Tanque em mau estado de conservação da pintura.
	(b) Tanque/válvula de alívio de pressão com pontos de corrosão ou ferrugem.
	(c) Não possui Bacia de Contenção.

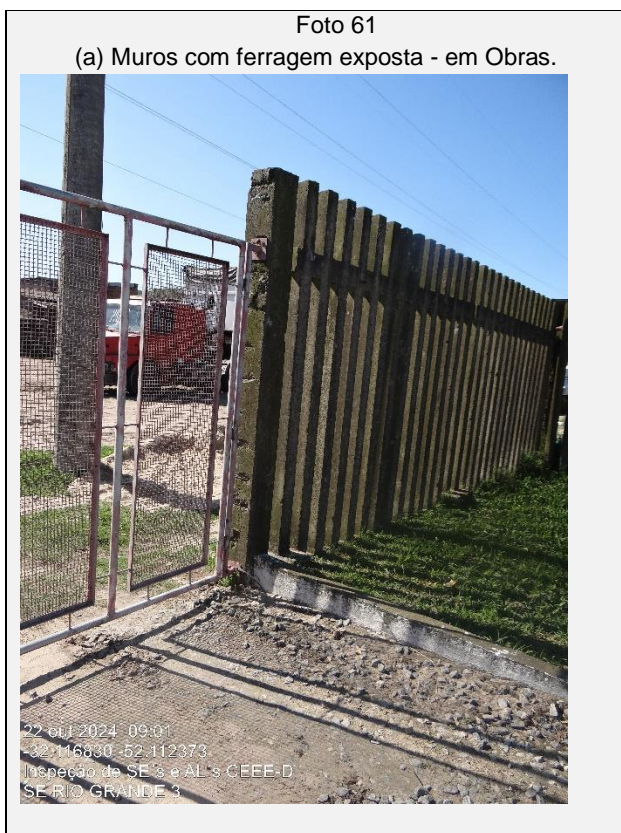
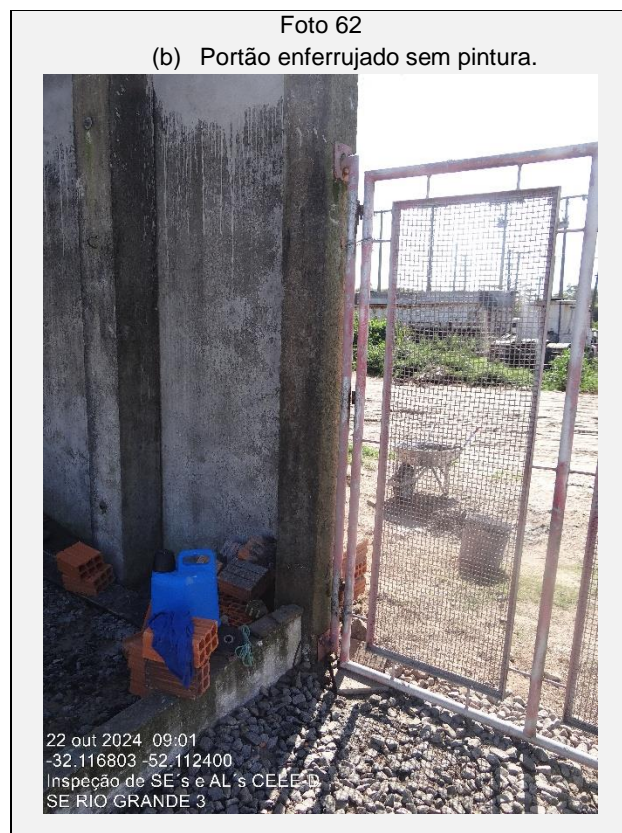
<b>Aspectos de Segurança Física da Instalação</b>	(a) Muros com ferragem exposta - em Obras.
	(b) Portão enferrujado sem pintura.

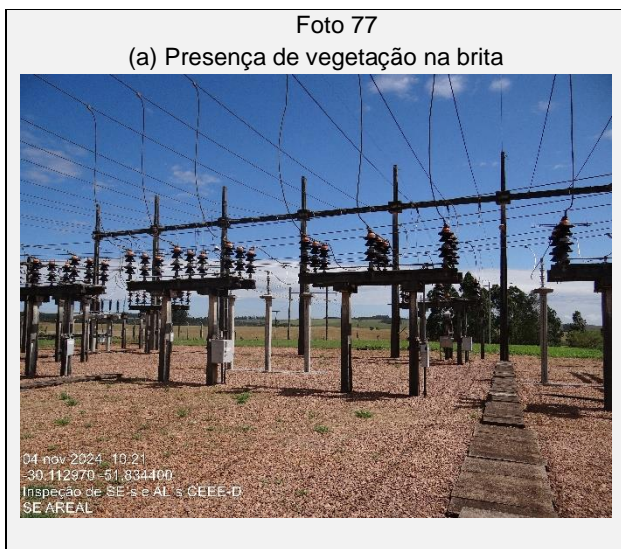
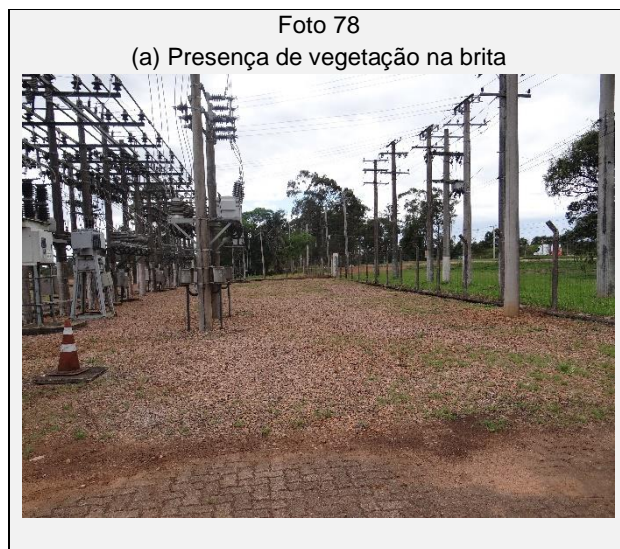
<b>Pátio Geral</b>	(a) Presença de vegetação na brita.
--------------------	-------------------------------------

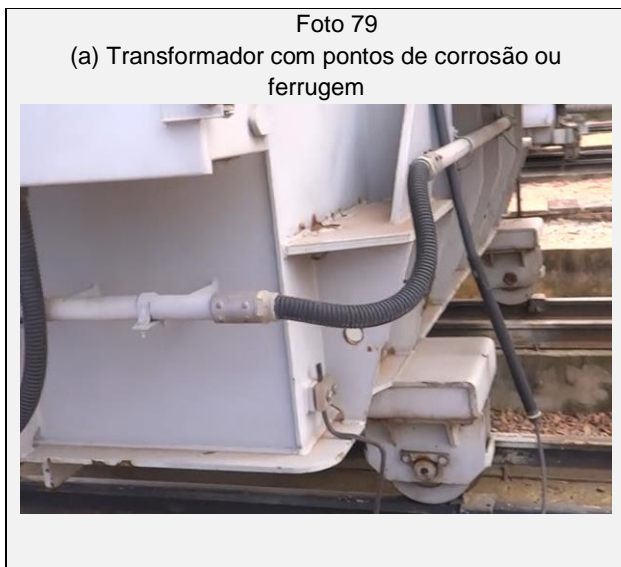
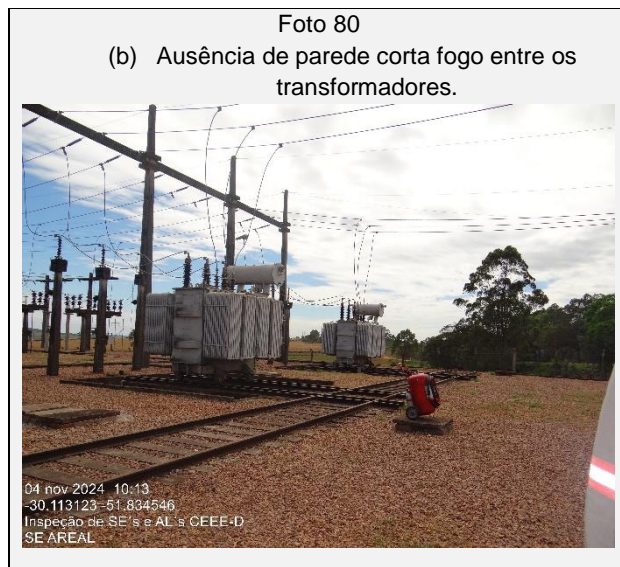
<b>Transformadores</b>	(a) Transformador com pontos de corrosão ou ferrugem.
	(b) Ausência de parede corta fogo entre os transformadores.
	(c) Sistema de ventilação forçada - 1 ventilador inoperante
	(d) Trafo reserva não possui Bacia de Contenção

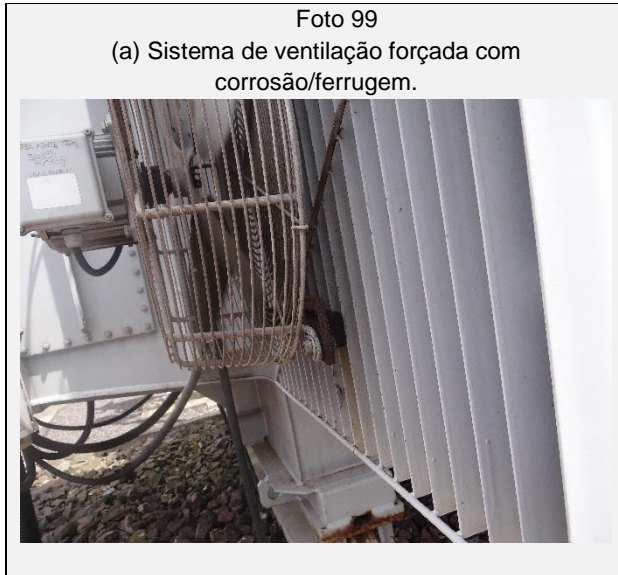
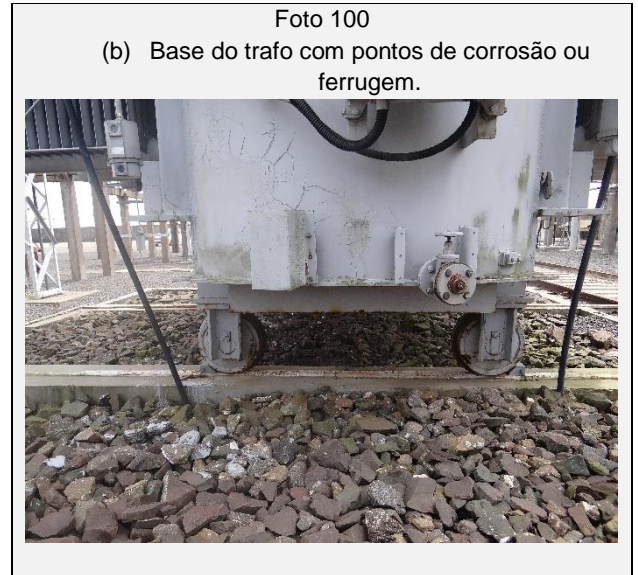
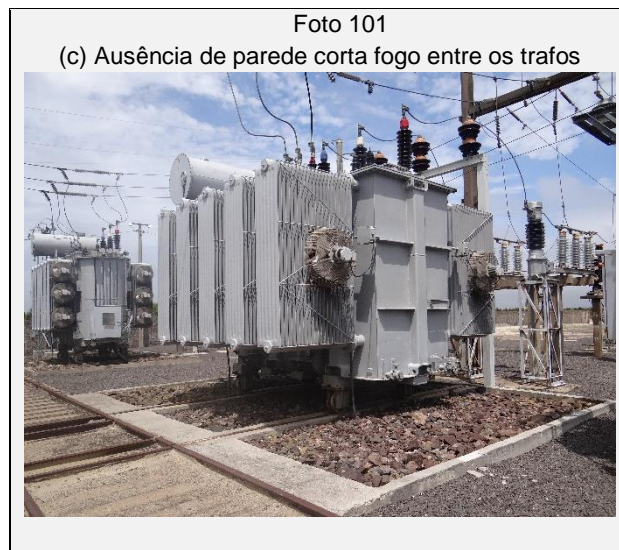
<b>Transformadores</b>	(a) Sistema de ventilação forçada com corrosão/ferrugem.
	(b) Base do trafo com pontos de corrosão ou ferrugem
	(c) Ausência de parede corta fogo entre os trafos

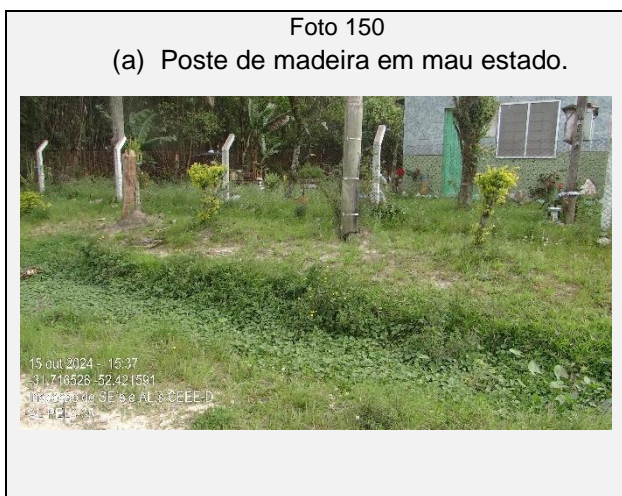
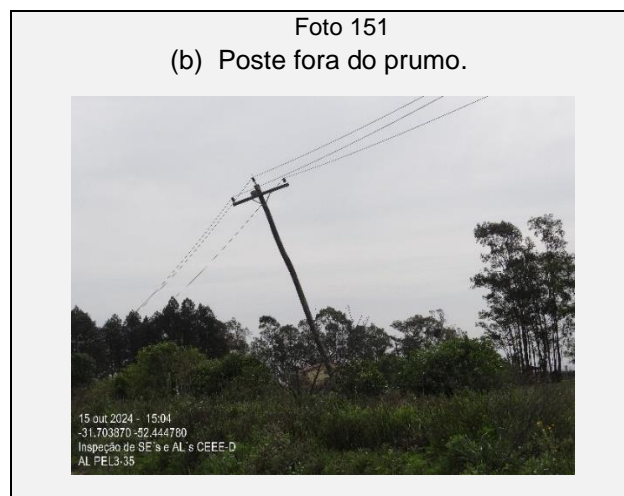
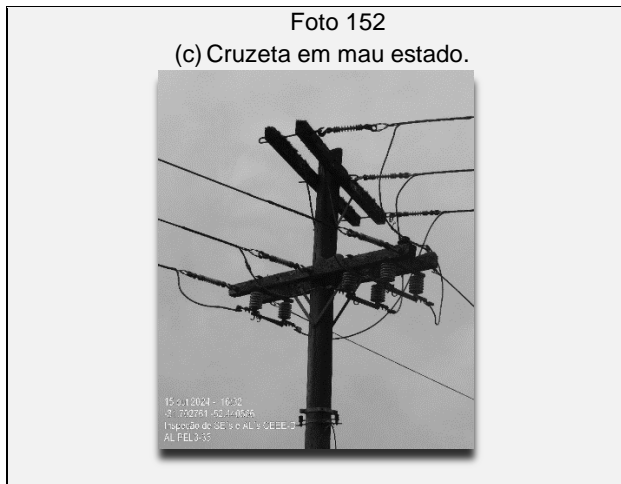
58. Ainda, nas redes em geral a incidência de postes fora de prumo, cruzetas e postes em mau estado de conservação, estais e isoladores degradados são recorrentes. Outro ponto bastante significativo é uso frequente de “tala” nos postes, como solução definitiva e não provisória.

<b>Poste</b>	(a) Poste de madeira em mau estado.
	(b) Poste fora do prumo.
	(c) Cruzeta em mau estado.

60. Assim, com base no exposto, recomenda-se intensificar negociações com proprietários para a autorização de substituição da vegetação e árvores de grande porte por aquelas que não possam vir a interferir na rede. Intensificar a limpeza de faixa e as ações de poda. Intensificar e acelerar a substituição dos postes, cruzetas e demais itens das redes que estão em más condições ou já degradados.

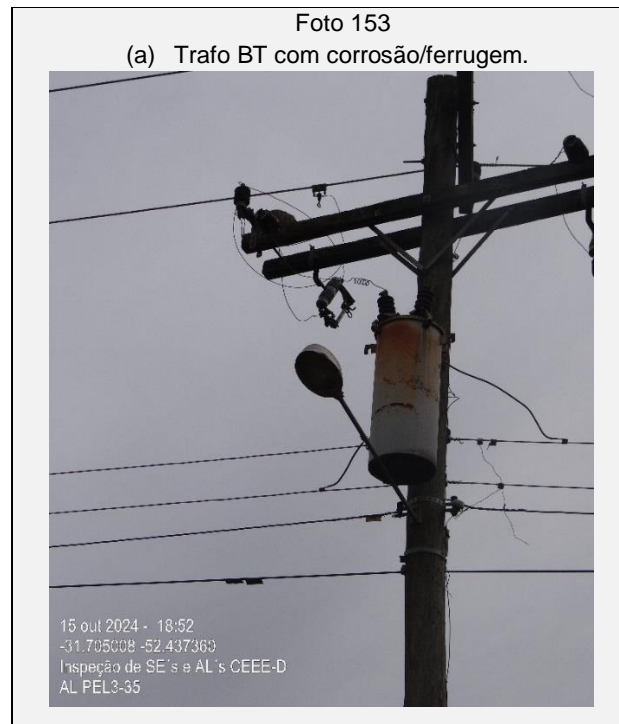
(a) Trafo BT com corrosão/ferrugem

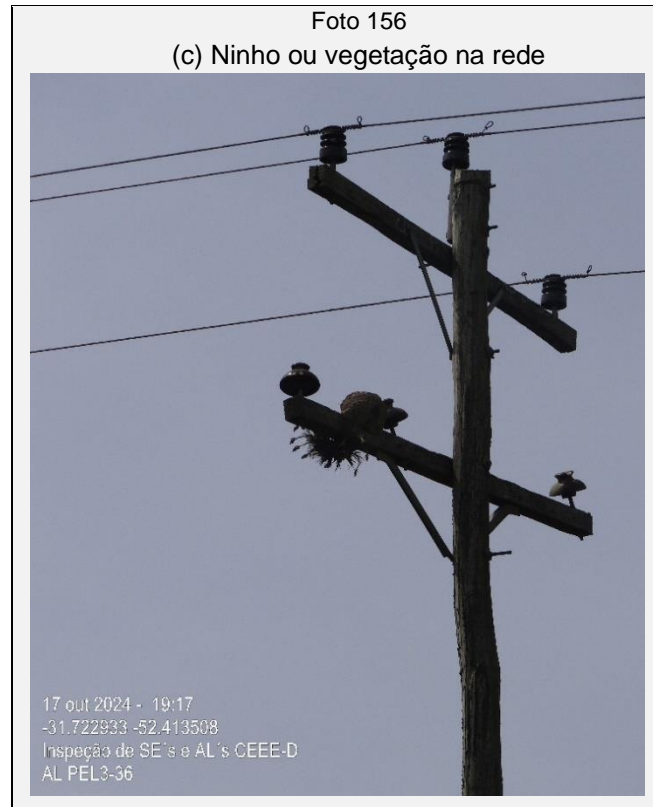
<b>Vegetação e fauna</b>	(a) Árvore próxima à rede.
	(b) Falta de manutenção na faixa de servidão (Limpeza de Faixa)
	(c) Ninho ou vegetação na rede

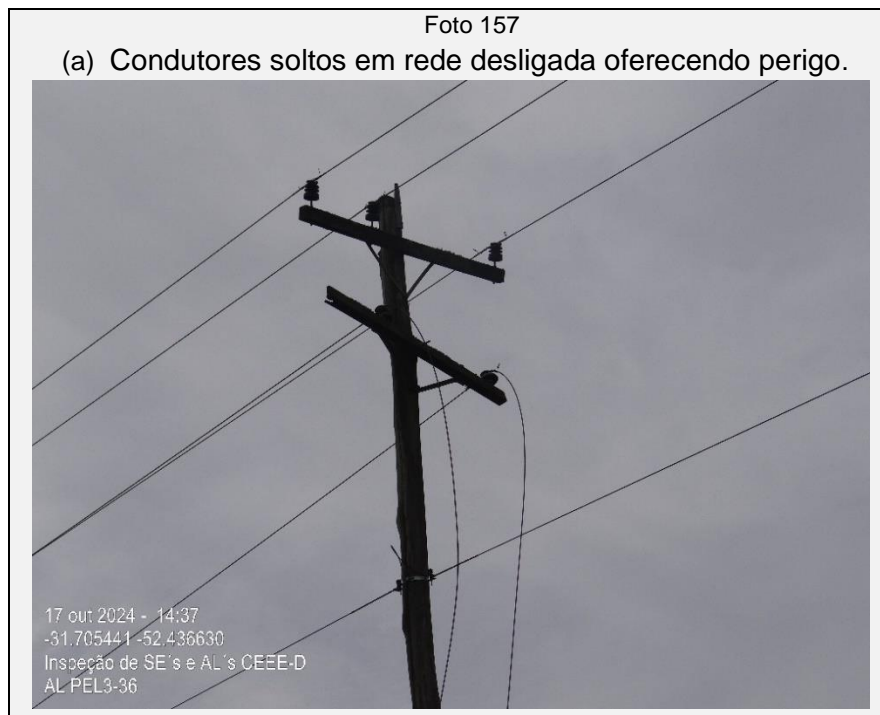
(a) Condutores soltos em rede desligada oferecendo perigo

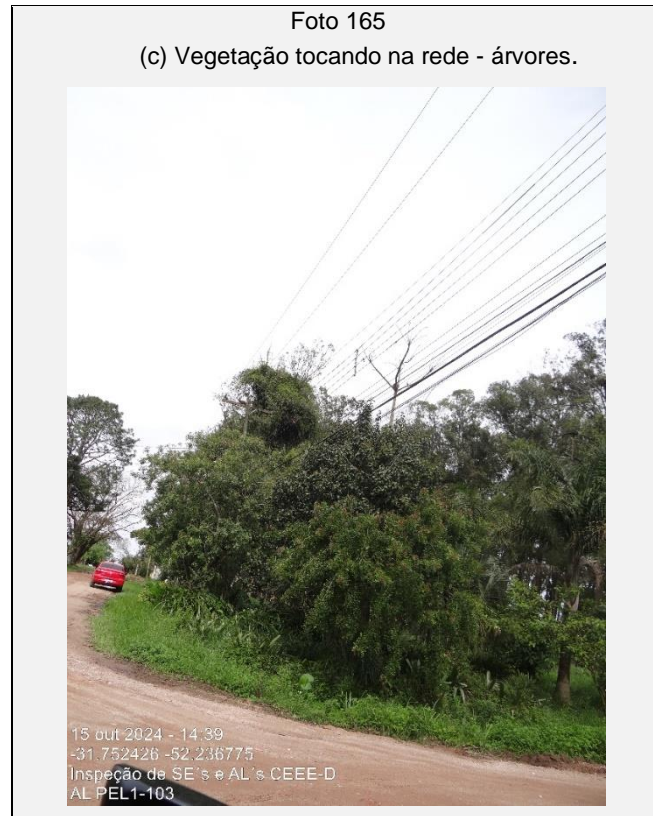
<b>Vegetação e fauna</b>	(a) Árvore próxima à rede.
	(b) Ninho ou vegetação na rede
	(c) Vegetação tocando na rede (árvores).

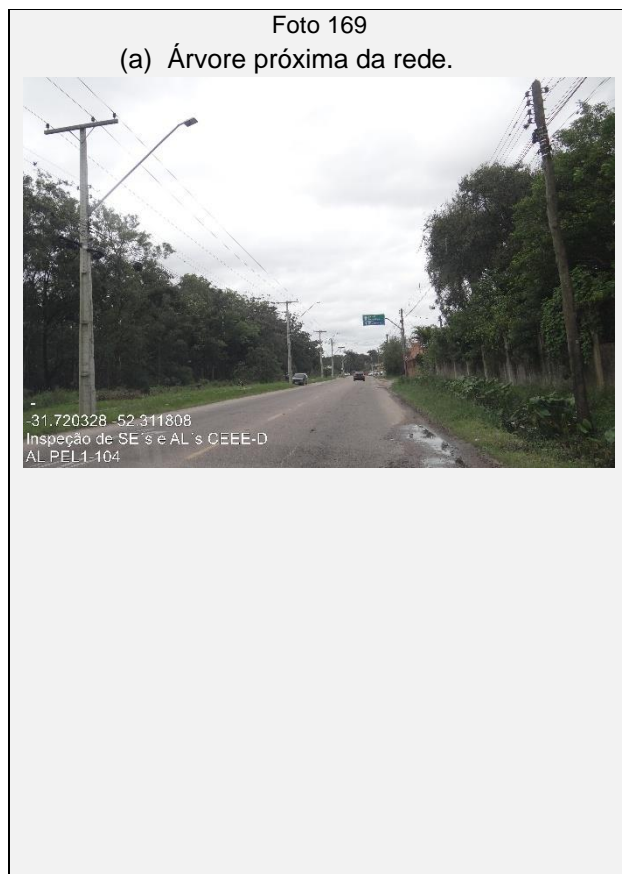
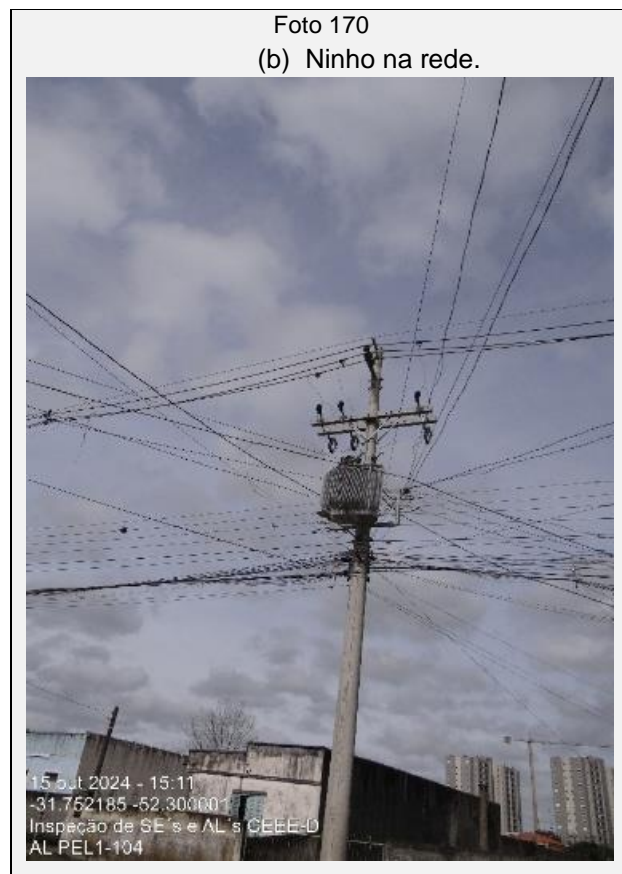
<b>Vegetação e fauna</b>	(a) Árvore próxima à rede.
	(b) Ninho na rede.
	(c) Falta de manutenção na faixa de servidão (Limpeza de Faixa)

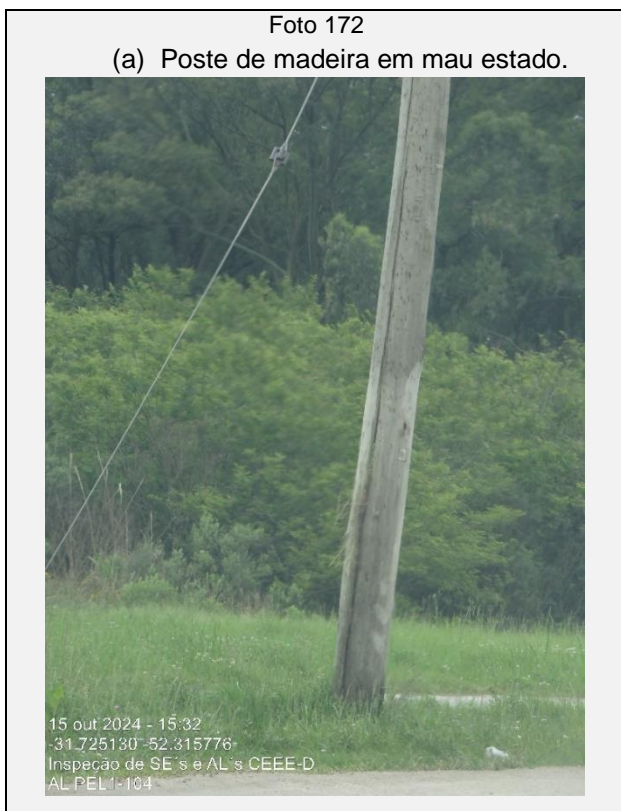
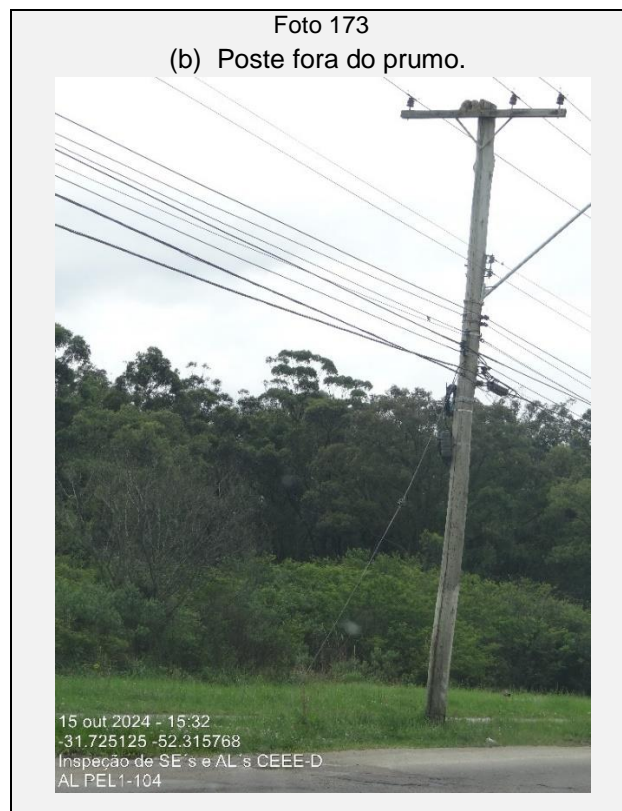
<b>Poste</b>	(a) Poste de madeira em mau estado.
	(b) Poste fora do prumo.
	(c) Cruzeta em mau estado.

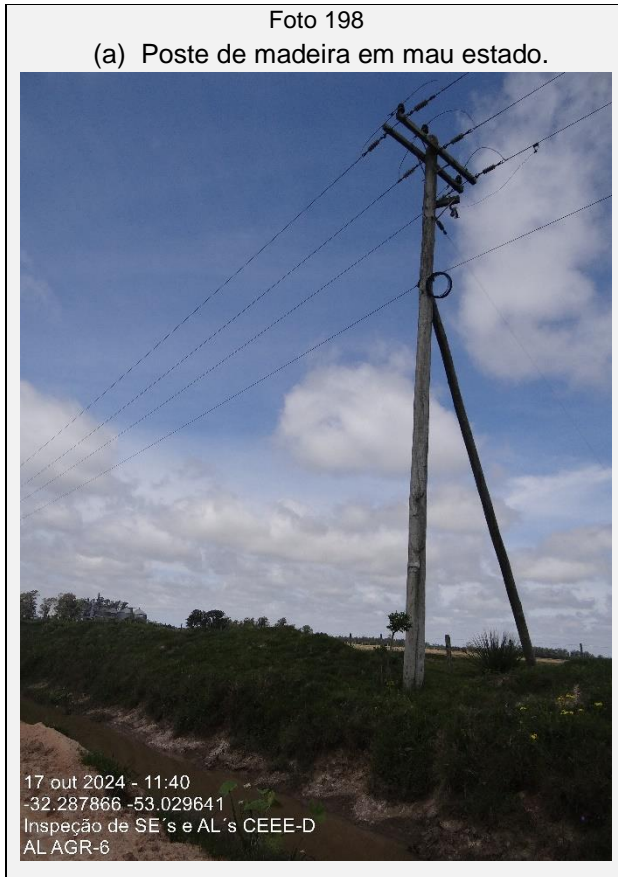
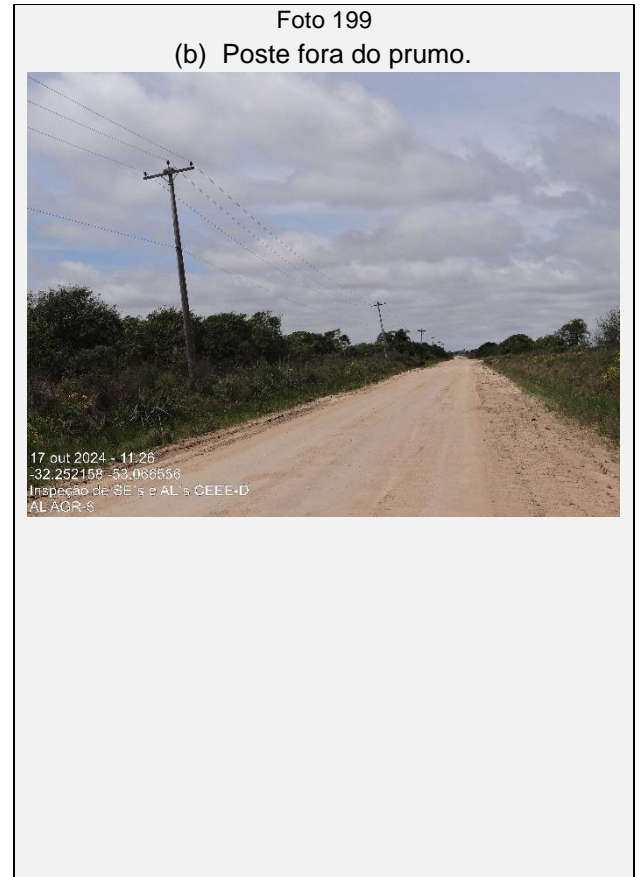
<b>Poste</b>	(a) Poste de madeira em mau estado.
	(b) Poste fora do prumo.
	(c) Cruzeta em mau estado.

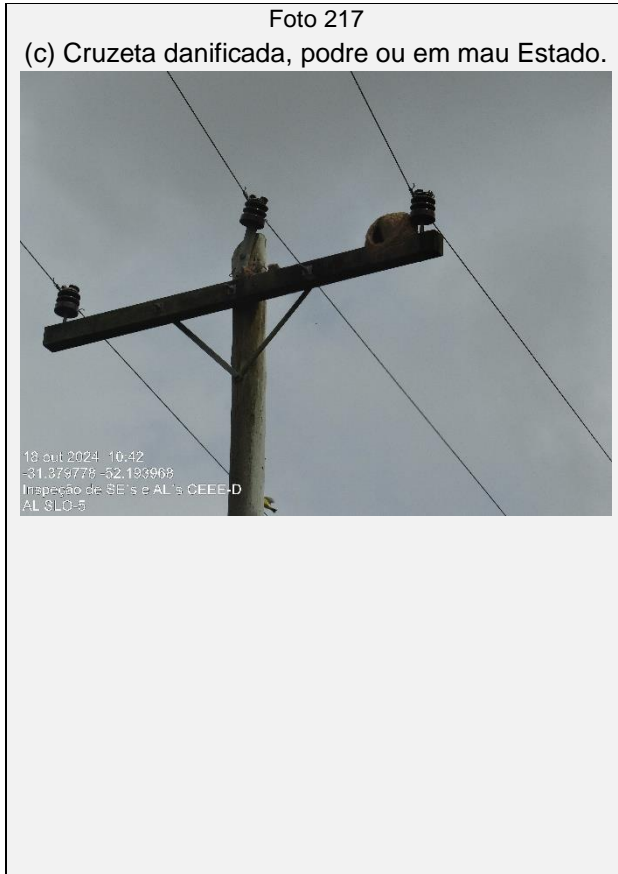
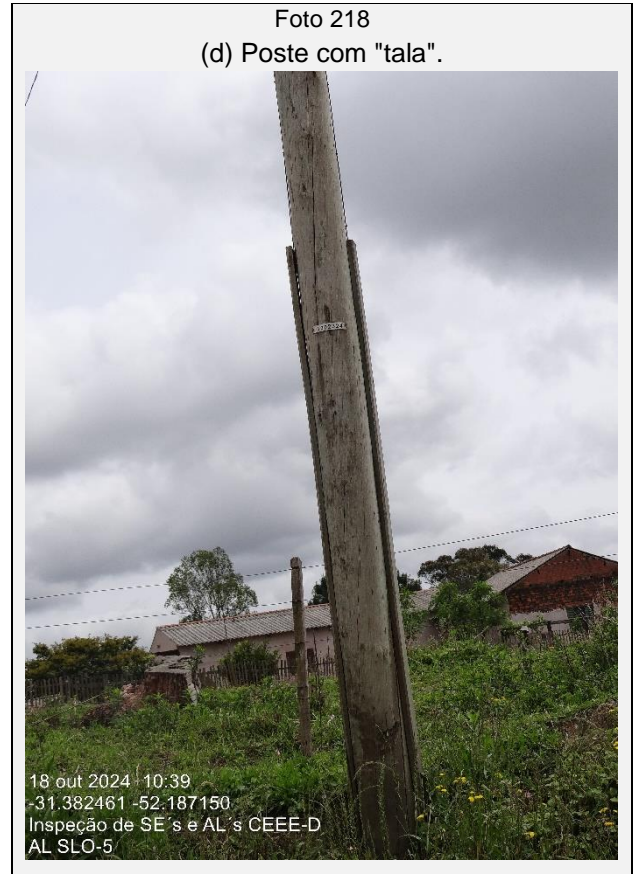
<b>Poste</b>	(a) Poste de madeira em mau estado.
	(b) Poste fora do prumo.
	(c) Cruzeta danificada, podre ou em mau estado.
	(d) Poste com "tala".

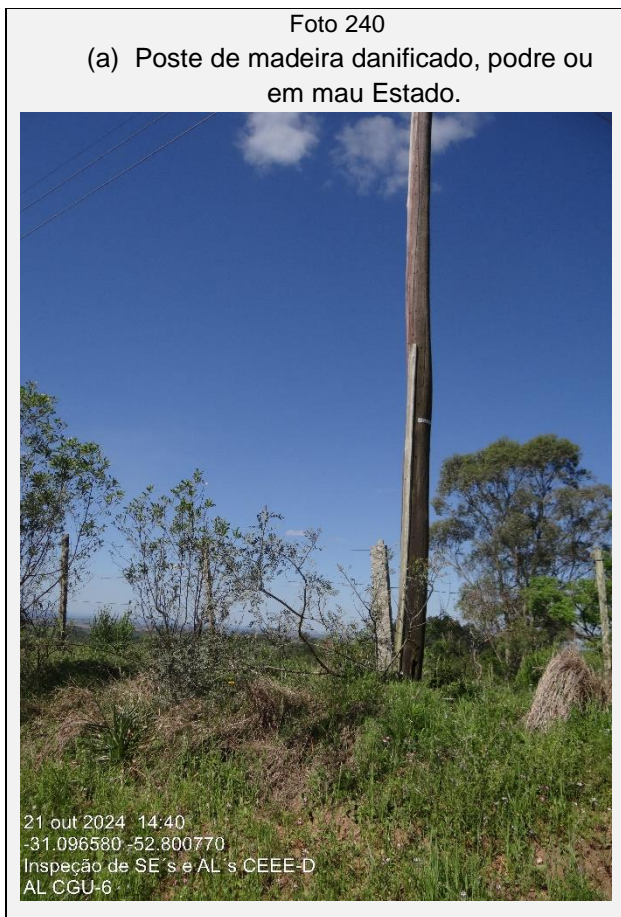
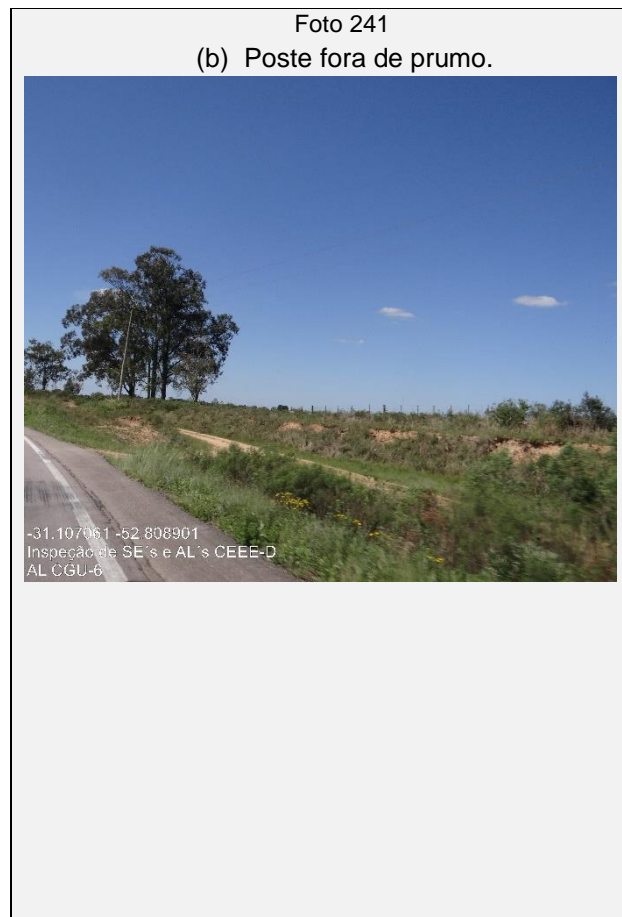
<b>Poste</b>	(a) Poste de madeira danificado, podre ou em mau estado.
	(b) Poste fora do prumo.
	(c) Cruzeta danificada, podre ou em mau estado.

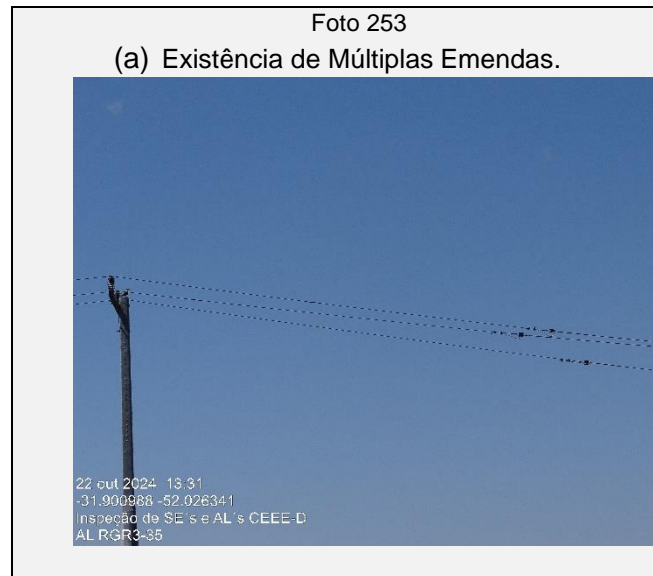
<b>Condutores</b>	(a) Existência de Múltiplas Emendas.
-------------------	--------------------------------------

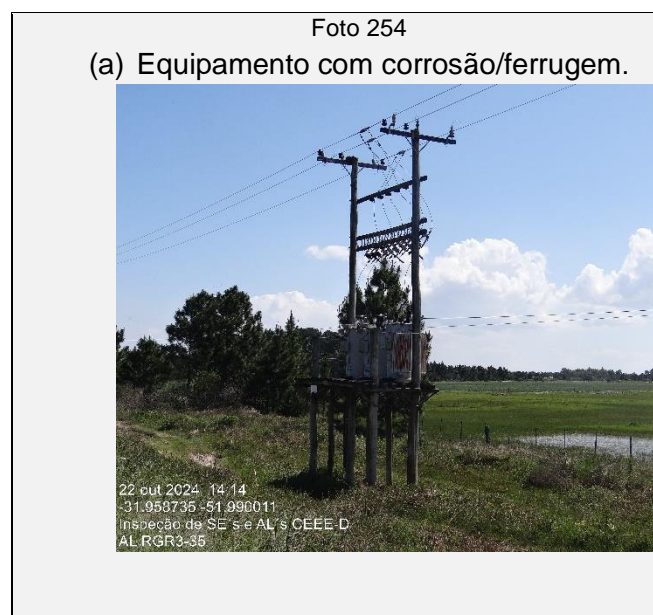
Alimentador	Irregularidade Apontada	Fotos
RGR3-35	Equipamento com corrosão/ferrugem	254

<b>Regulador de Tensão</b>	(a) Equipamento com corrosão/ferrugem.
----------------------------	--

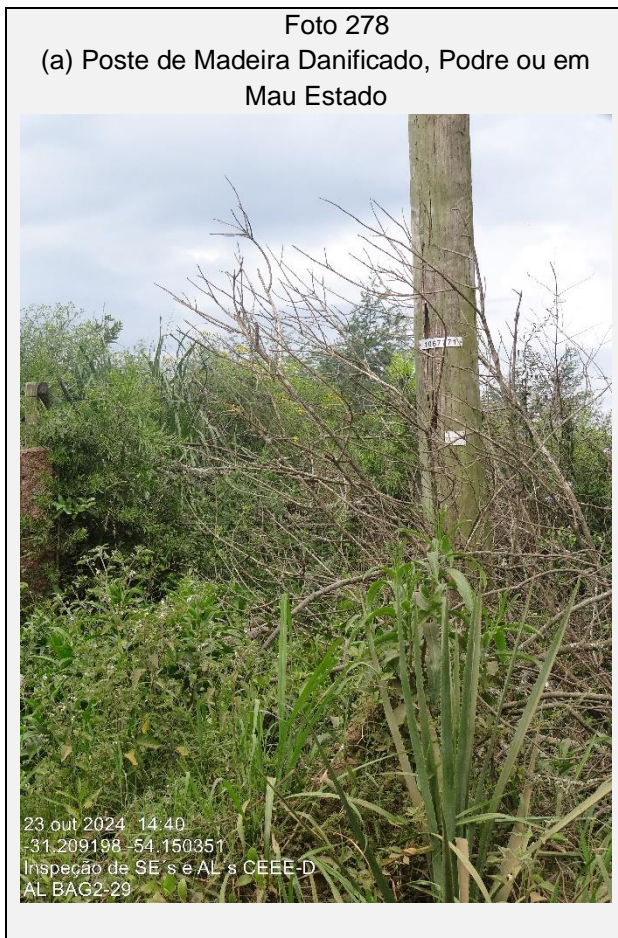
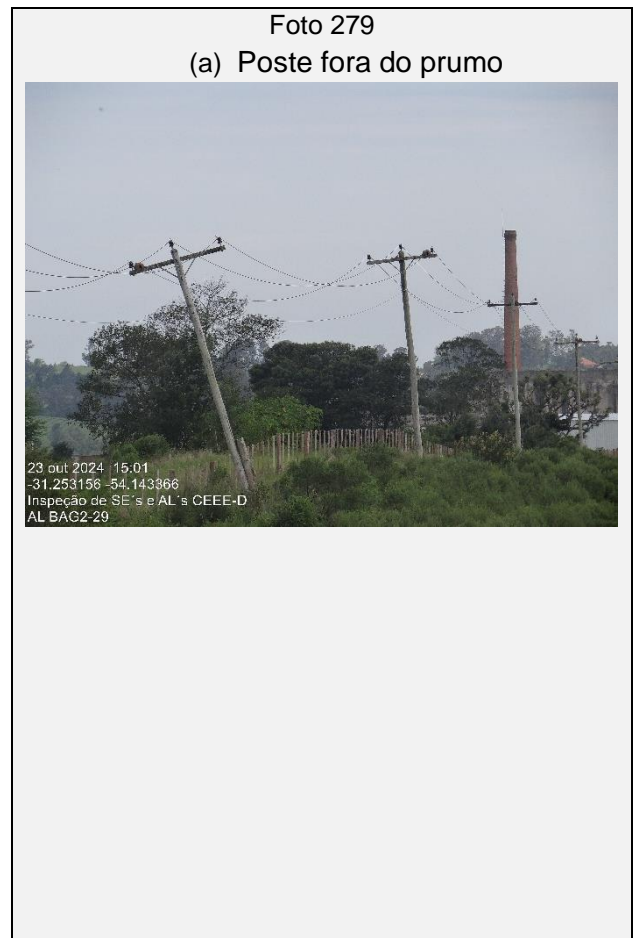
<b>Poste</b>	(a) Poste de Madeira Danificado, Podre ou em Mau Estado.
	(b) Poste fora do prumo.
	(c) Poste com "tala".
	(d) Cruzeta danificada, podre ou em mau estado
	(e) Estai solto, sem manutenção.

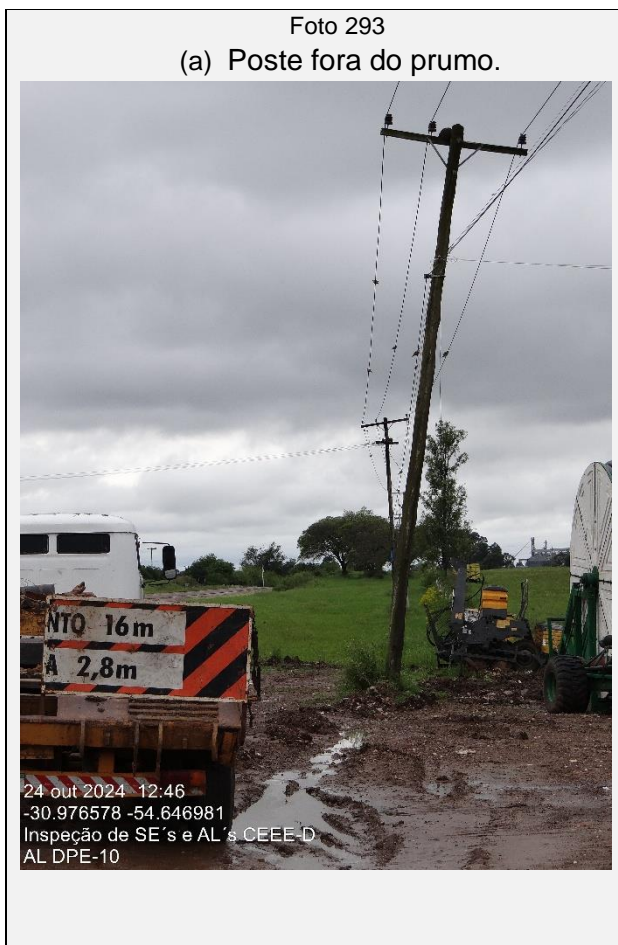
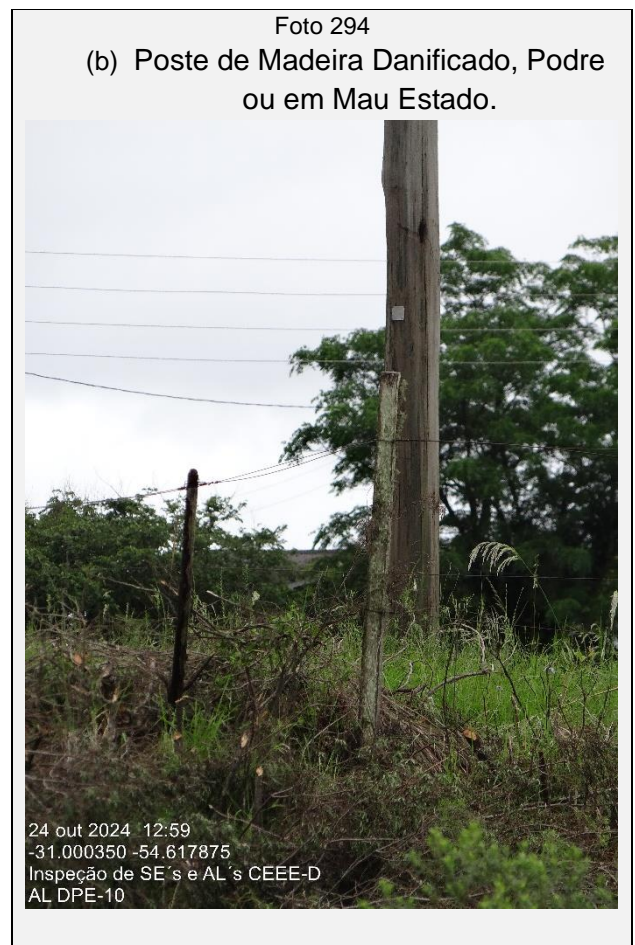
<b>Poste</b>	(a) Poste fora do prumo.
	(b) Poste de Madeira Danificado, Podre ou em Mau Estado.

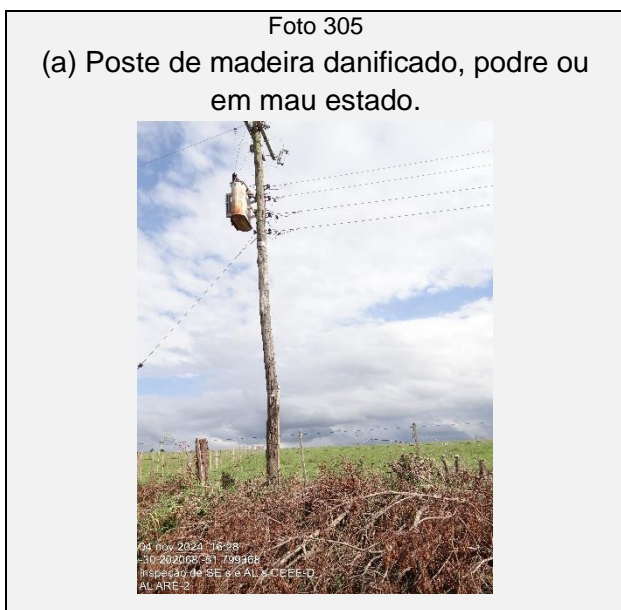
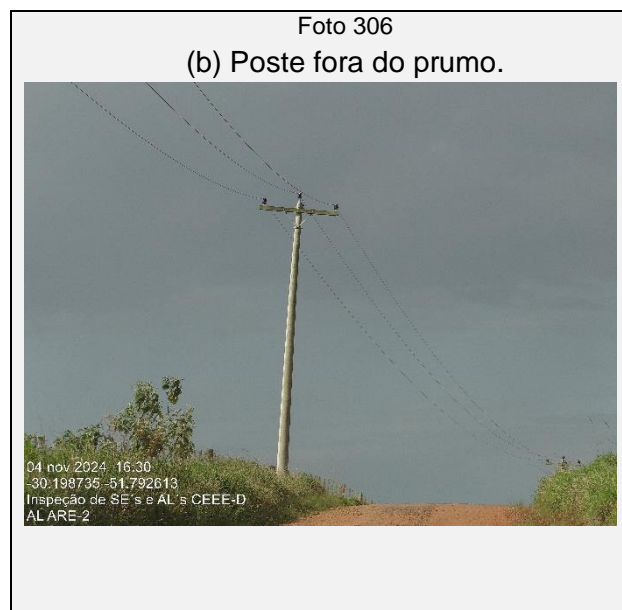
<b>Poste</b>	(a) Poste de madeira danificado, podre ou em mau estado.
	(b) Poste fora do prumo
	(c) Cruzeta Danificada, Podre ou em Mau Estado.

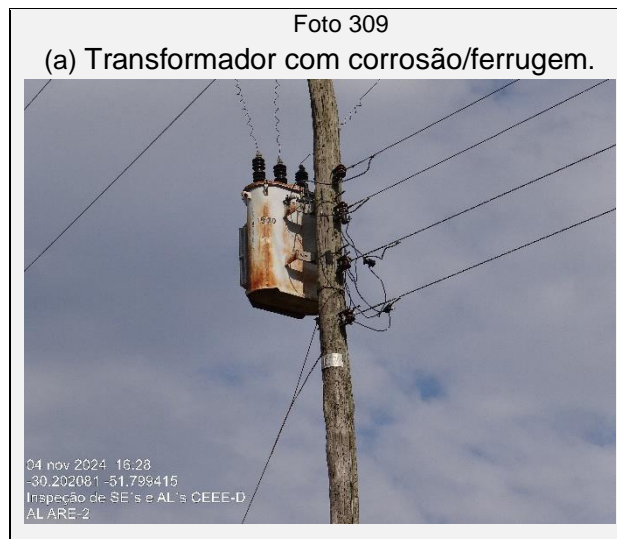
**Transformador BT** (a) Corrosão / ferrugem

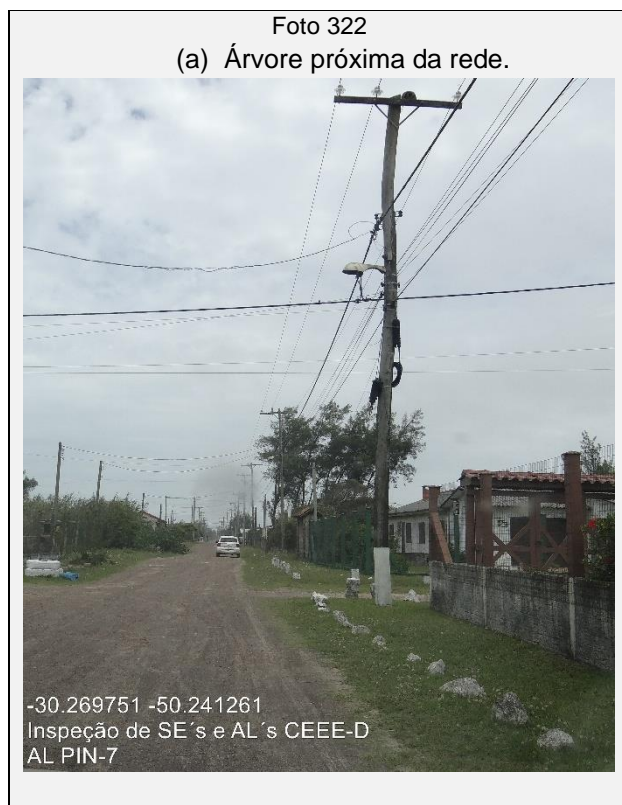
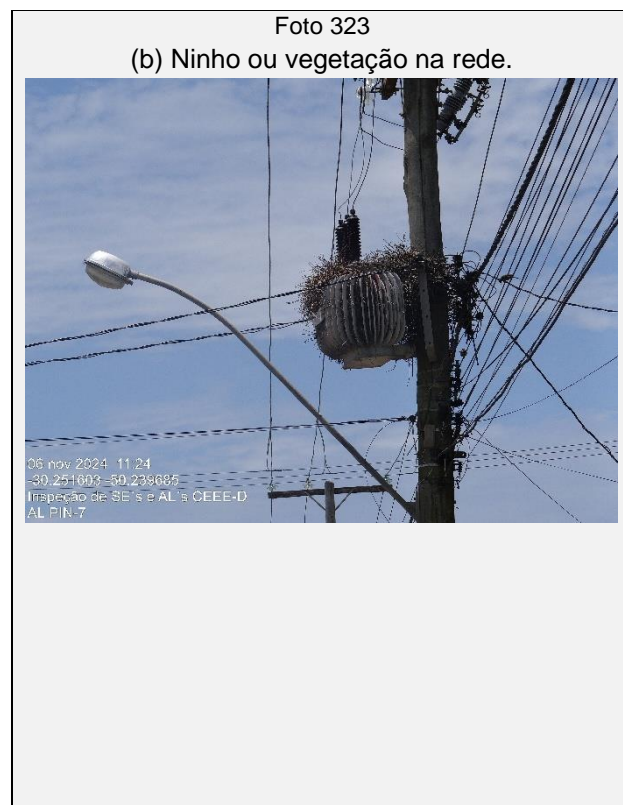
<b>Vegetação e fauna</b>	(a) <b>Árvore próxima à rede.</b>
	(b) <b>Ninho ou vegetação na rede.</b>
	(c) <b>Falta de manutenção na faixa de servidão (Limpeza de Faixa)</b>
	(d) <b>Vegetação tocando na rede (árvores).</b>

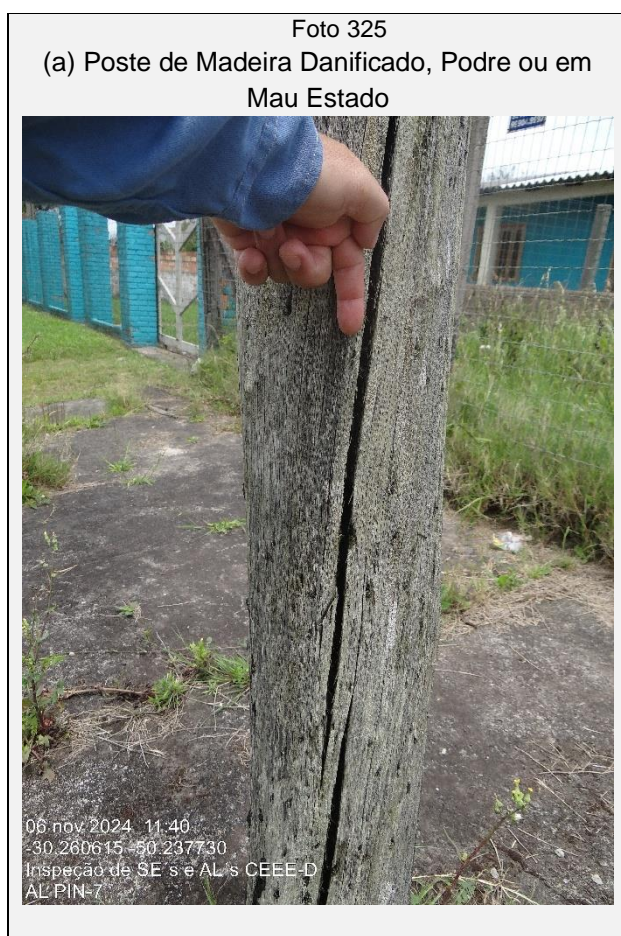
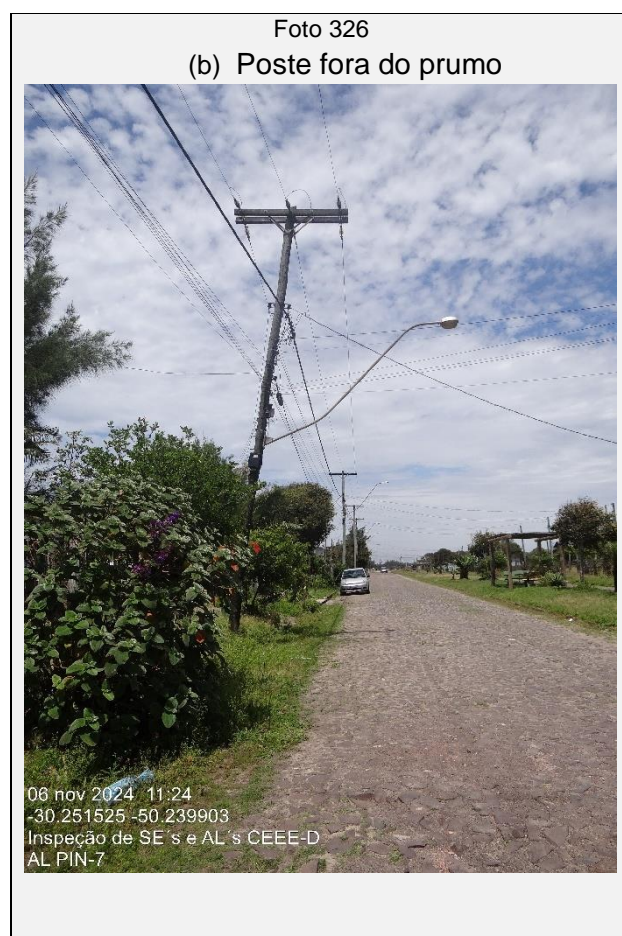
<b>Poste</b>	(a) Poste de Madeira Danificado, Podre ou em Mau Estado.
	(b) Poste fora do prumo.
	(c) Poste com "tala".
	(d) Cruzeta danificada, podre ou em mau estado
