**RELATÓRIO DE FISCALIZAÇÃO  
RF-014/2024-AGERGS-GPE**

**Fiscalização Técnica das Subestações  
Elétricas e Alimentadores**

**Companhia Estadual de Distribuição de Energia  
Elétrica – CEEE-D Equatorial**

**Dezembro/2024**

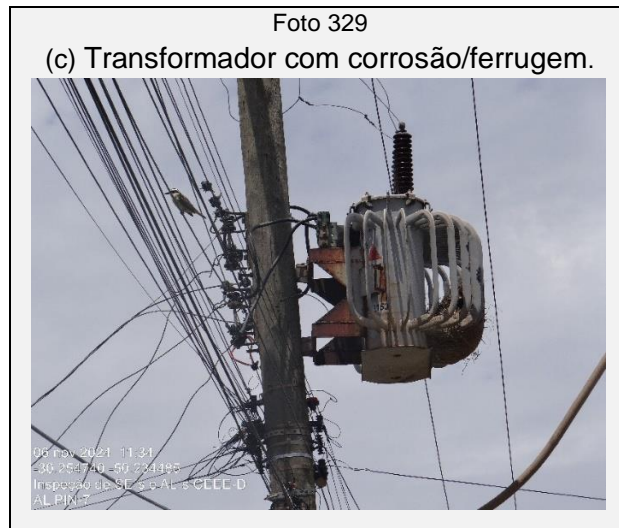
**Transformador BT** (a) Corrosão / ferrugem

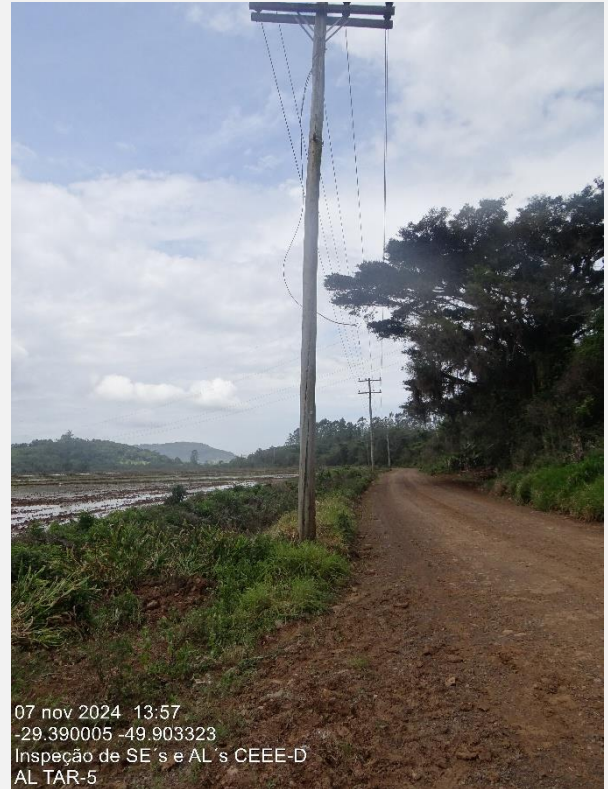
Foto 345  
(d) Estai solto, sem manutenção

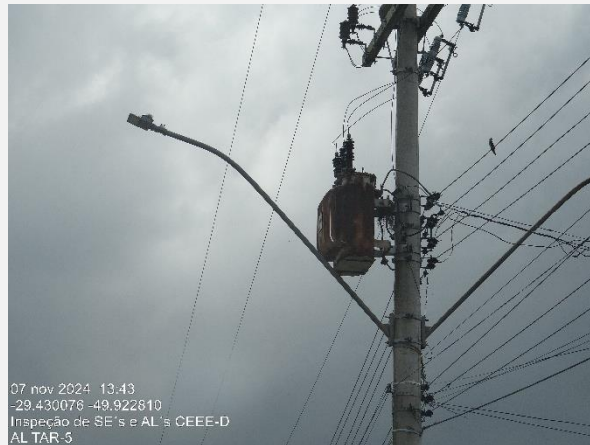
Alimentador	Irregularidade Apontada	Fotos
PEL3-35	Trafo BT com corrosão/ferrugem	153
ARE-2	Trafo BT com corrosão/ferrugem	309
PIN-7	Trafo BT com corrosão/ferrugem	329
TAR-5	Trafo BT com corrosão/ferrugem	346
CAM-17	Trafo BT com corrosão/ferrugem	389

Foto 346  
(a) Transformador com corrosão/ferrugem.

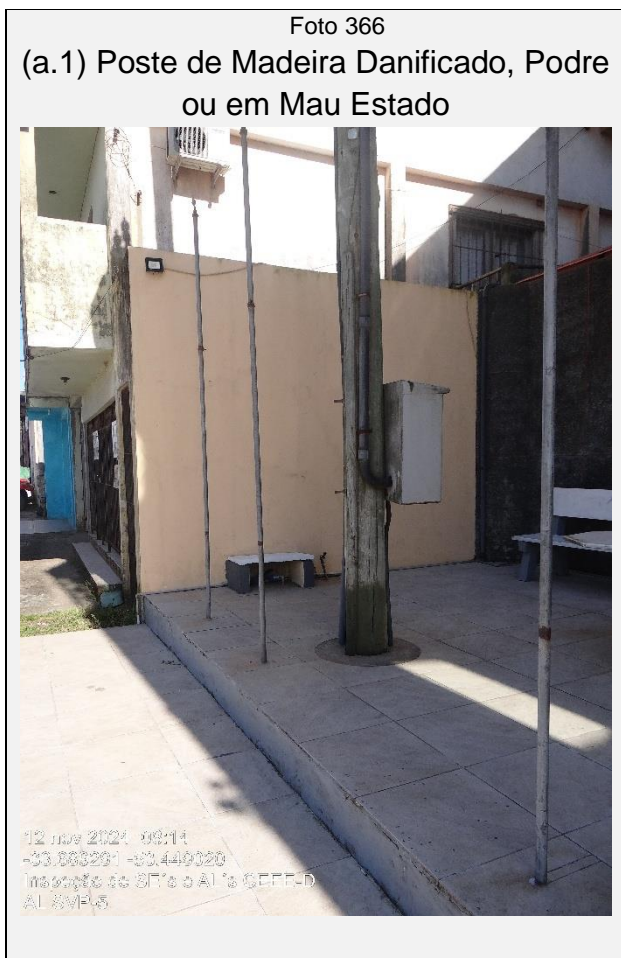
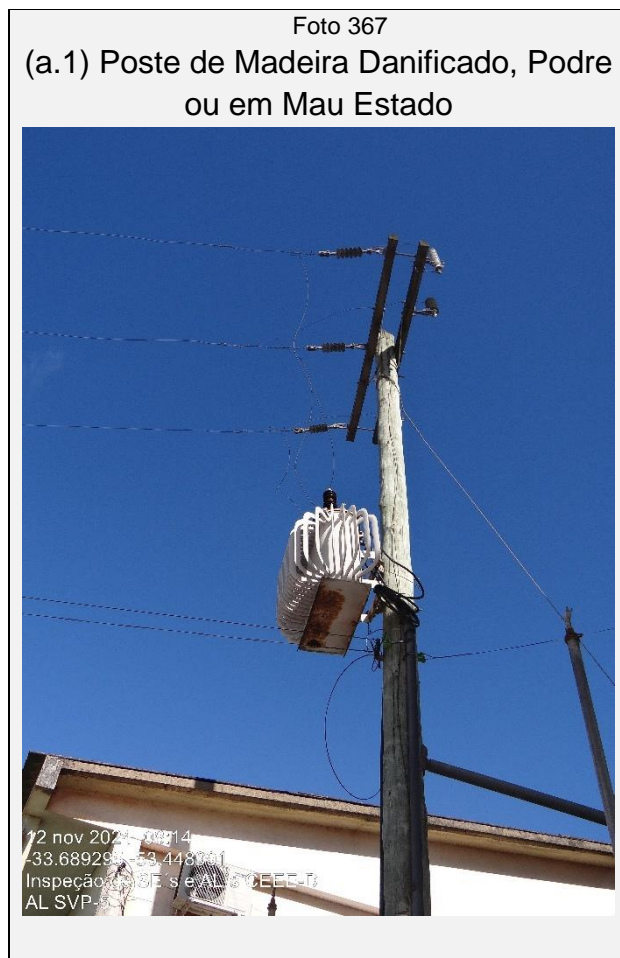
<b>Poste</b>	(a) Poste de Madeira Danificado, Podre ou em Mau Estado.
	(b) Poste fora do prumo.

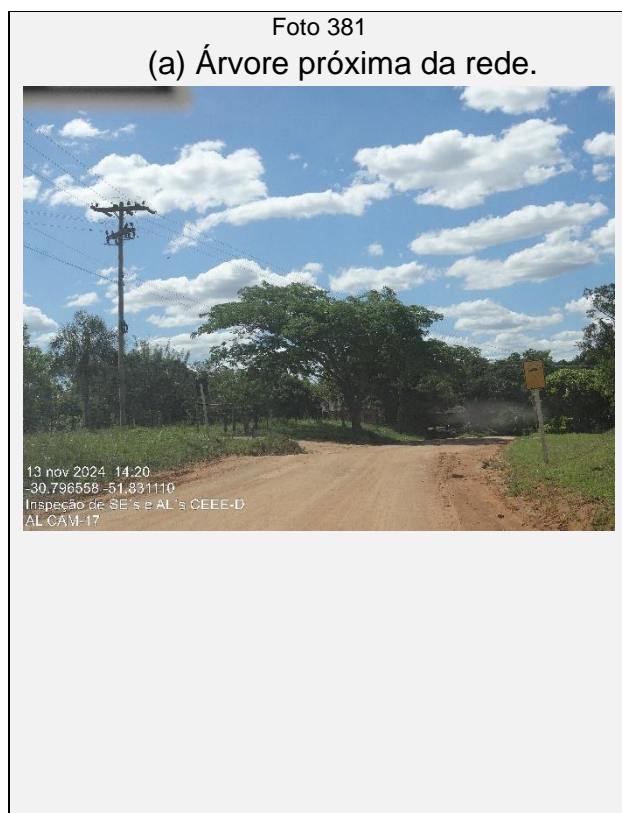
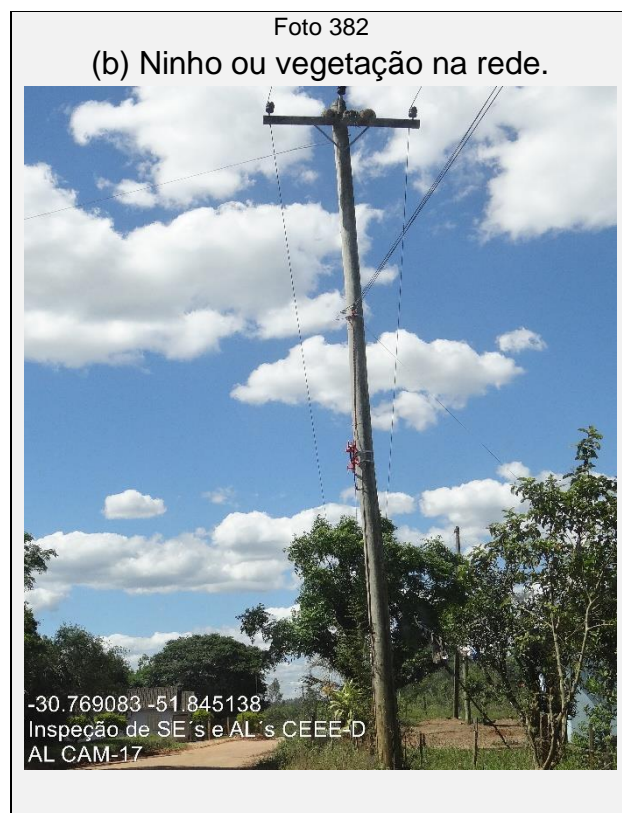
<b>Vegetação e fauna</b>	(a) Árvore próxima à rede.
	(b) Ninho ou vegetação na rede.
	(c) Falta de manutenção na faixa de servidão (Limpeza de Faixa)
	(d) Vegetação tocando na rede (árvores).

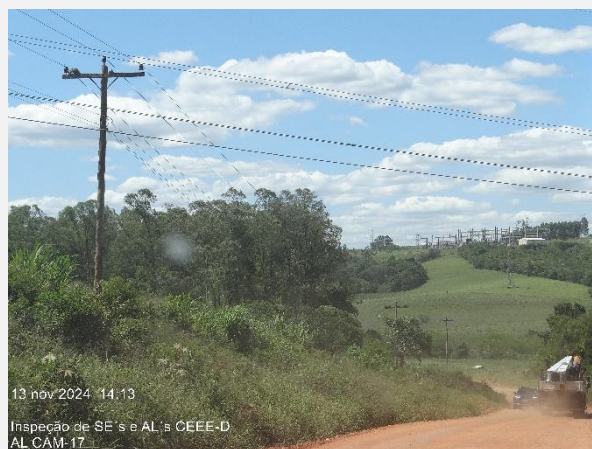
Foto 388  
(d) Cruzeta danificada, podre ou em mau Estado

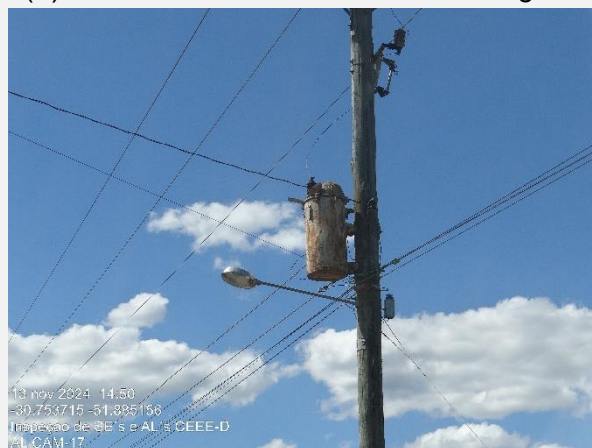
Foto 389  
(a) Transformador com corrosão/ferrugem.
