**RELATÓRIO DE FISCALIZAÇÃO  
RF-006/2024-AGERGS-DEGIP**

**Fiscalização de Operação, Manutenção e  
Segurança de Barragens**

**UHE Bugres e UHE Canastra  
(Sistema Salto)**

**Maio/2025**

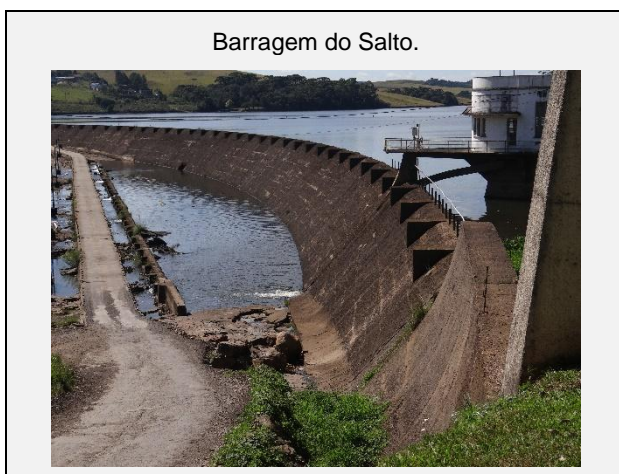
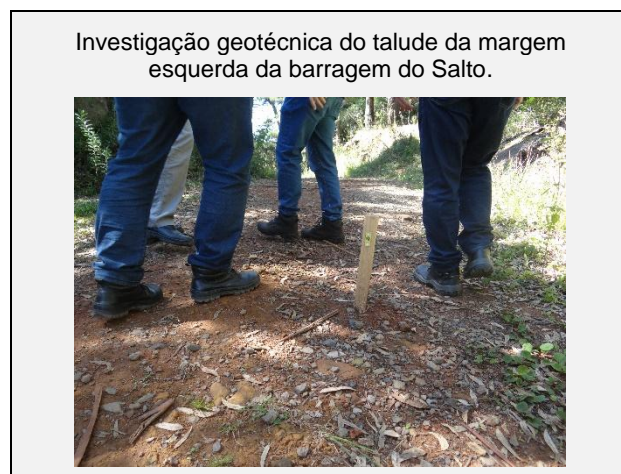
Investigação geotécnica do talude da margem esquerda da barragem do Salto.

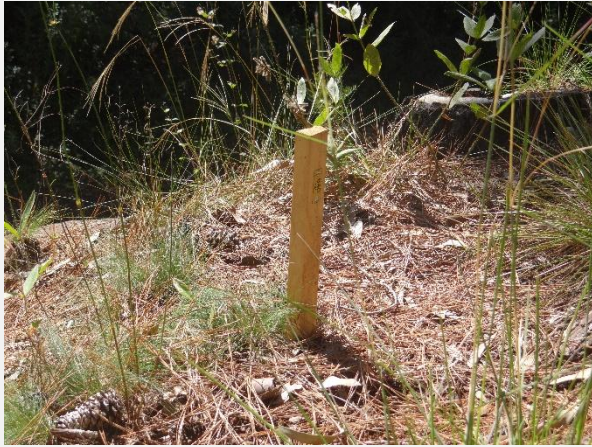
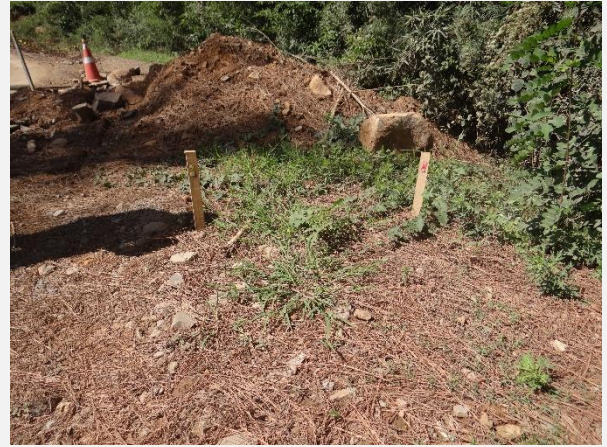
Preenchimento com concreto das fissuras que surgiram no talude da margem esquerda da barragem do Salto.

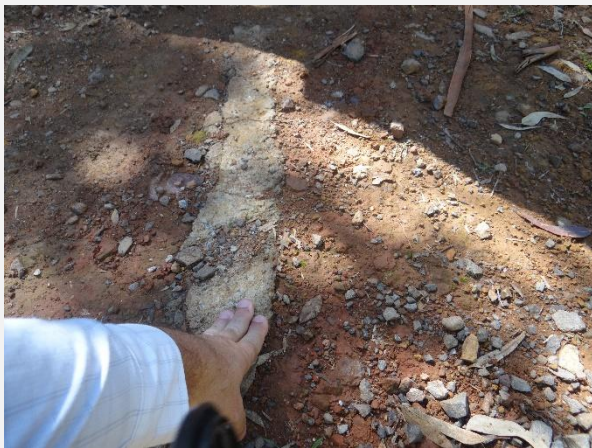
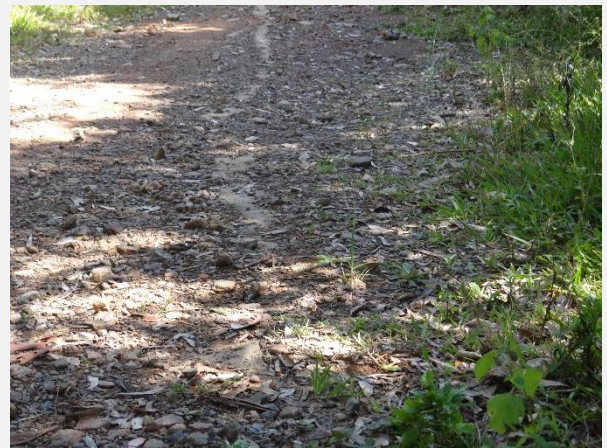
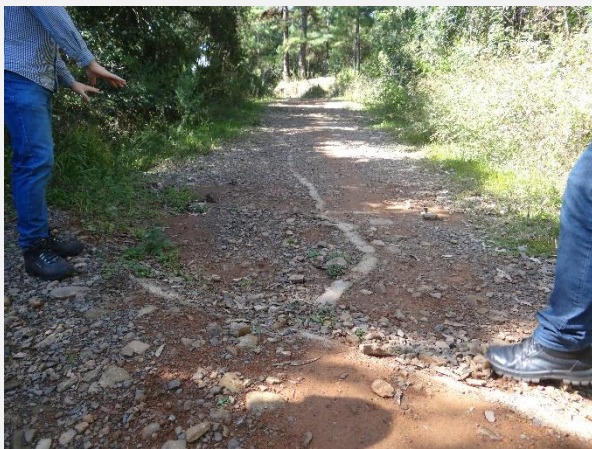
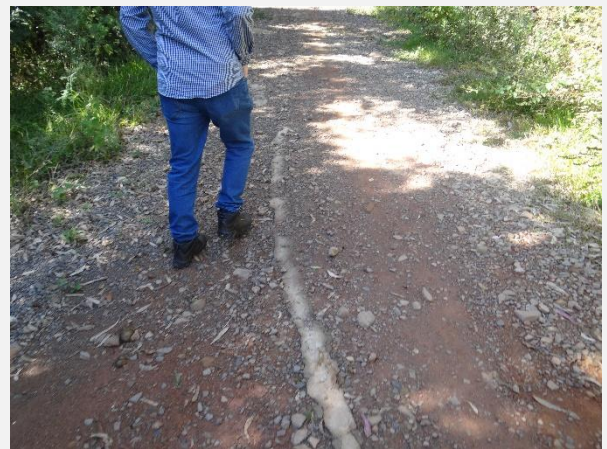
Preenchimento com concreto das fissuras que surgiram no talude da margem esquerda da barragem do Salto.

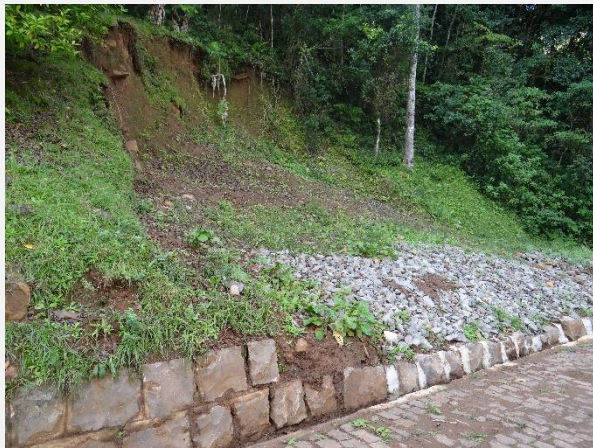
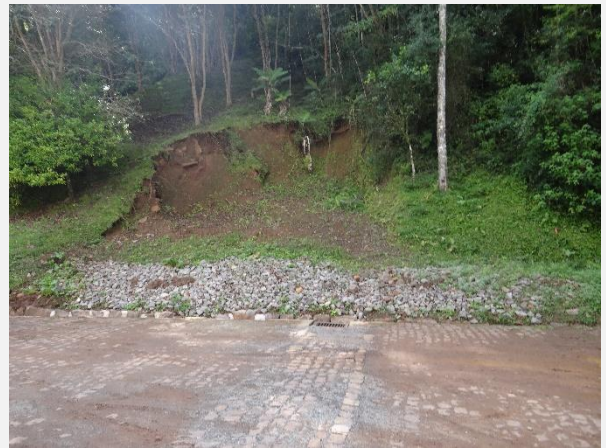
Talude junto a casa de força da UHE Bugres recuperado.

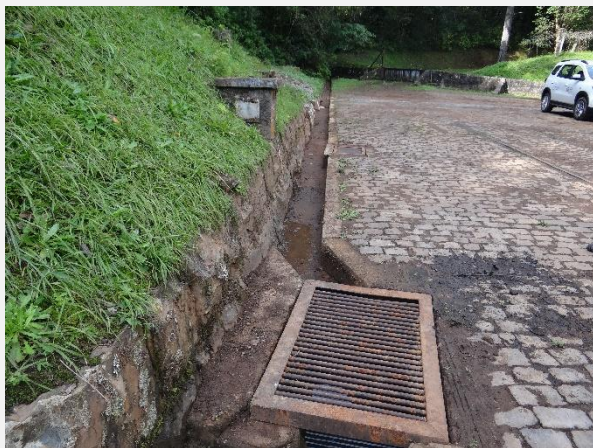
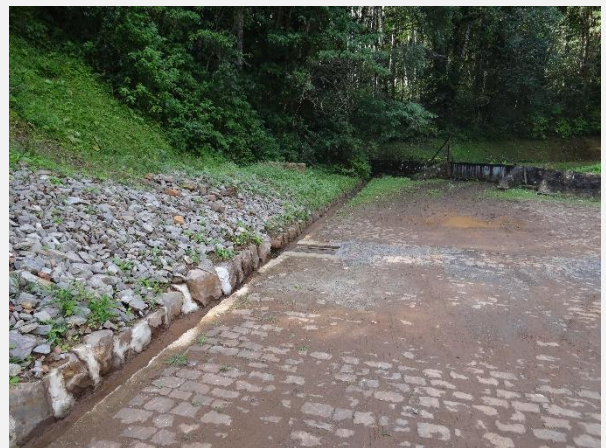
Bueiros junto a casa de força da UHE Bugres desentupidos.

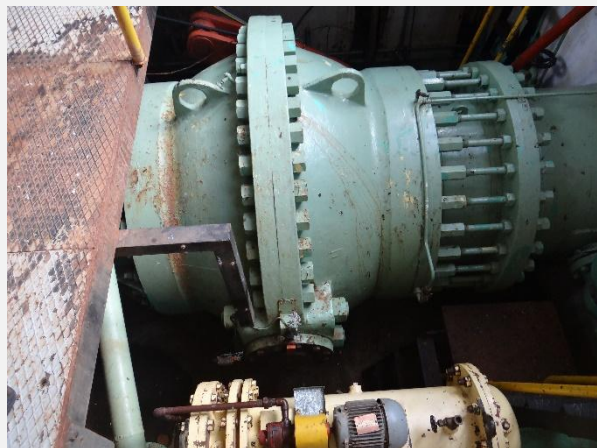
Válvula de admissão da casa de força da UHE Bugres.

20. Em relação ao marejamento na válvula de admissão o agente informa no Ofício 12/2025 que:
- “... as intervenções necessárias estão contempladas no escopo de modernização da atual unidade geradora, inicialmente prevista para ser executada juntamente com a ampliação da usina. Com a aprovação do cronograma da ampliação (conforme resposta ao item c)), as ações de modernização deverão ser antecipadas, conforme cronograma ainda a ser definido. De qualquer forma, não vislumbramos qualquer risco operacional por conta desta situação.”*

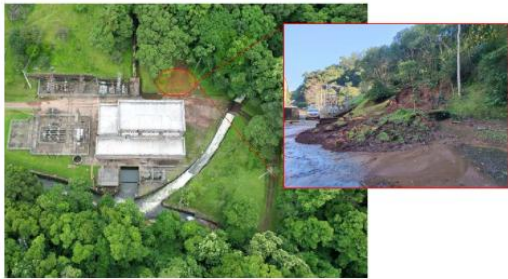
Figura 1 - Local do escorregamento

Na PCH – Bugres, uma fração do talude de montante escorregou por sobre o pavimento do pátio da casa de força, o que tornou as drenagens de pátio inoperantes (Figura 1).

Em função do escorregamento citado, todo o sistema de drenagem de pátio de montante ficou obstruído e tornou-se sem condições de limpeza, devendo ser escavado e reconstruído. As canaletas de drenagem foram limpas, a rede de drenagem foi desmobilizada e reconstruída e a parcela do talude rompido foi estabilizada e reconformada.

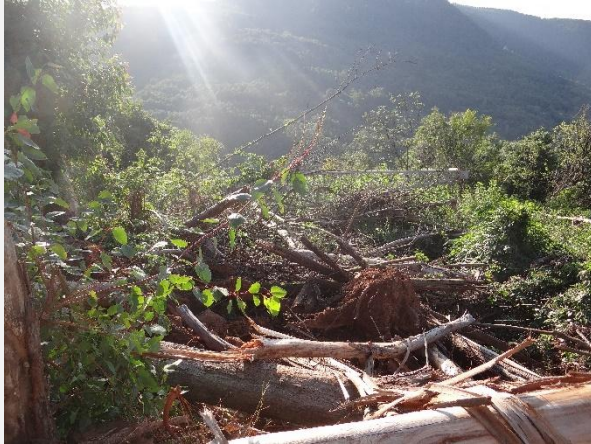
Desestabilização do talude e rompimento da adutora afetada pelos deslizamentos na região da UHE Canastra, provocando queda de linha de transmissão que interliga a UHE Bugres à SE da Rede Básica.

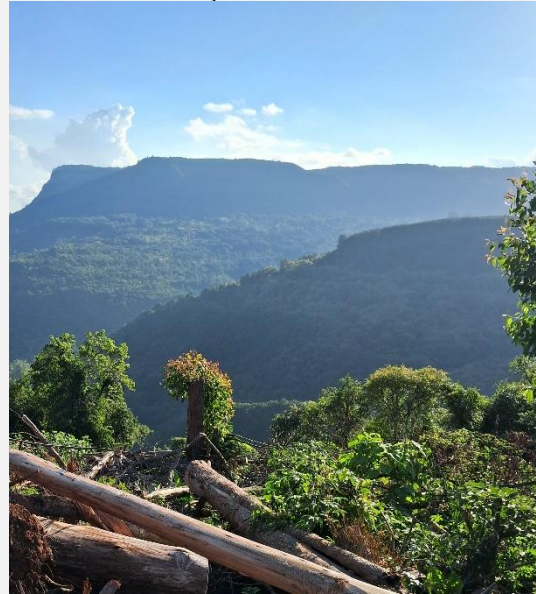
Deslizamento provocando queda da linha de transmissão para UHE Bugres e rompimento do conduto forçado da UHE Canastra.

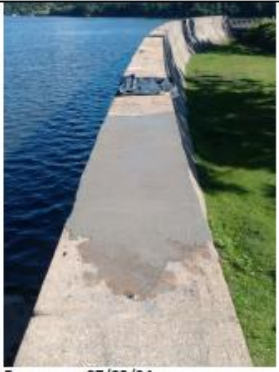
Situação em 13/01/25
SALTO	ISR 2022 Recomendação 3.2a	Barragem – Margem Esquerda	Reparar desgaste da crista da barragem na margem esquerda.	ATENDIDO	-

Reparo em 07/03/24
SALTO	ISR 2023 Recomendação 4	Barragem - Crista	Contratar consultoria especializada para recuperação do concreto.	ATENDIDO	-
