RELATÓRIO DE FISCALIZAÇÃO RF-013/2025-AGERGS-DEGIP

Fiscalização de Operação, Manutenção e Segurança de Barragens

Complexo Toropi - Guassupi

**PCH Salto do Guassupi, PCH Quebra Dentes, PCH
Cachoeira Cinco Veados e PCH Rincão São Miguel**

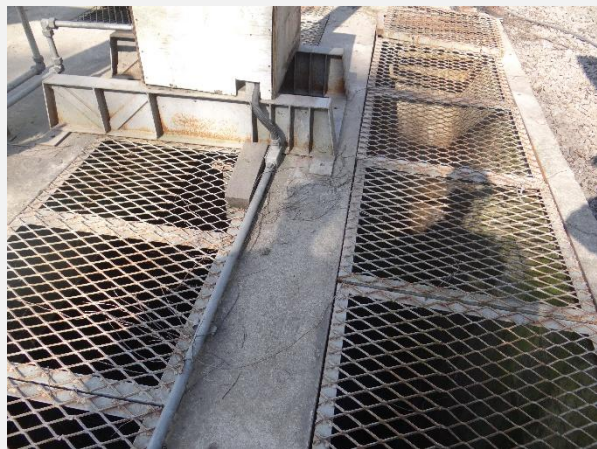
Comporta da tomada d'água da PCH Salto do Guassupi.

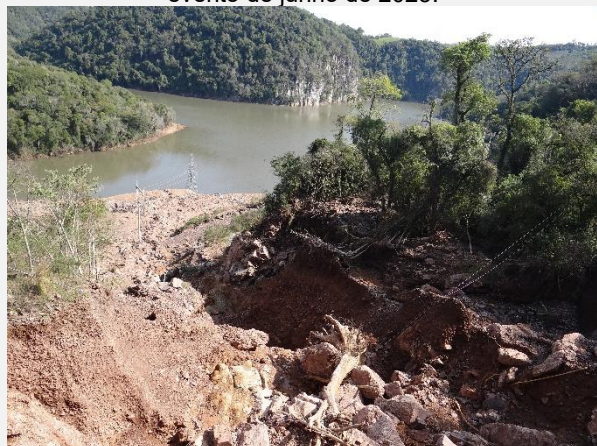
Deslocamento de terra e destruição do acesso à Casa de Força da PCH Salto do Guassupi em função do evento de junho de 2025.

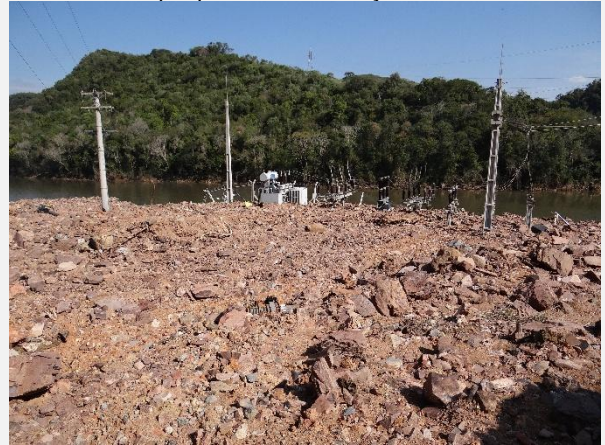
Subestação de energia elétrica da PCH Salto do Guassupi após o evento de junho de 2025.

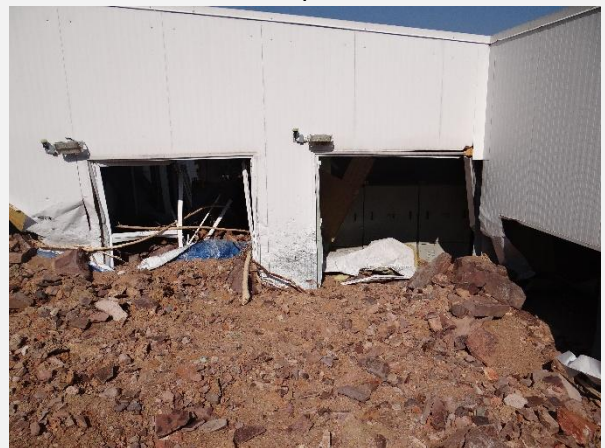
Casa de força da PCH Salto do Guassupi, tomada pelo material carreado do evento climático.

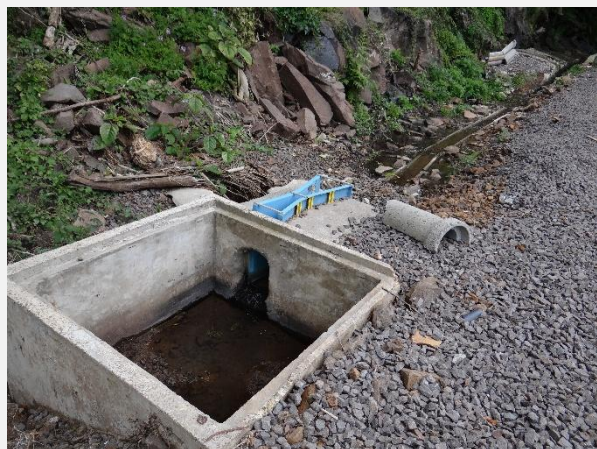
Medidor de vazão, avariado pelos eventos de maio de 2024 na PCH Cachoeira Cinco Veados.

96. A limpeza das canaletas da galeria de drenagem e a retirada da vegetação na ombreira direita foram realizadas, conforme relatório anterior.
97. Quanto aos demais itens (refazer o medidor de vazão na ombreira direita, reparar a deterioração do material na crista do vertedouro, refazer o fechamento da casa de força auxiliar, instalar sinalização náutica e instalar sinalização na subestação), estes ainda

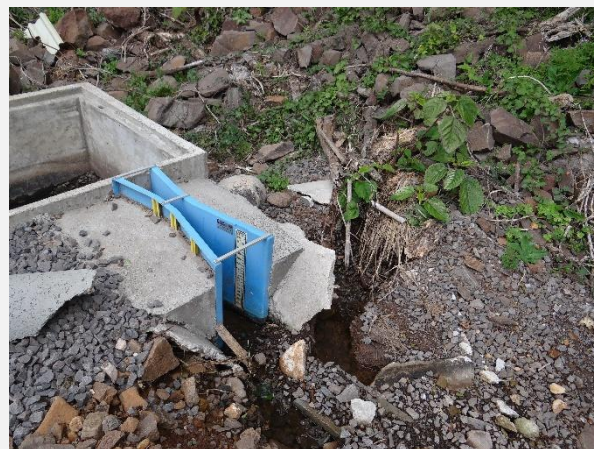
Medidor de vazão, avariado pelos eventos de maio de 2024 na PCH Cachoeira Cinco Veados.

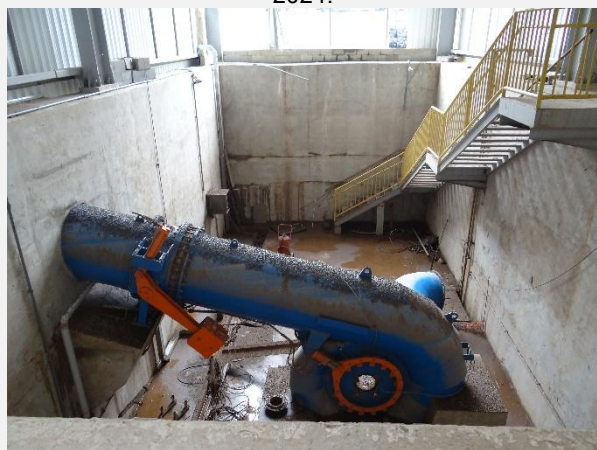
Casa de Máquinas Auxiliar da PCH Cachoeira Cinco Veados, avariada pelos efeitos do evento de maio de 2024.

90. No relatório anterior a casa de força auxiliar, objeto do item 04, estava em atraso e, com as chuvas do dia 17, sofreu mais danos. A nova previsão para conclusão será definida após a fechamento do relatório de inspeção especial.

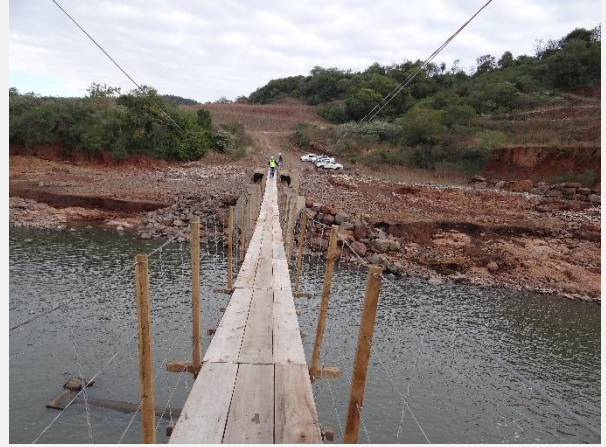
Acesso provisório à margem esquerda, para pedestres, na PCH Rincão São Miguel.

112. Os itens 01, 02 03 e 04, referem-se à reconstrução do acesso à margem esquerda. Devido às fortes chuvas ocorridas no dia 17 de junho, a solução para este acesso está sendo reestudada.

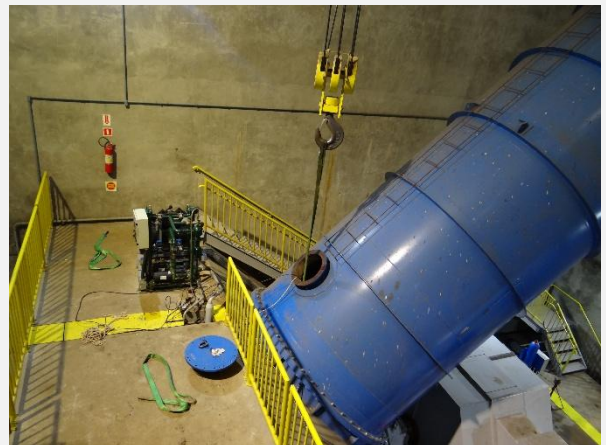
Gerador em manutenção na PCH Rincão São Miguel.

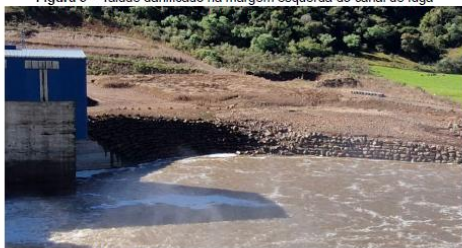
Figura 5 – Talude danificado na margem esquerda do canal de fuga

Os itens 4.1: Recompor o talude do canal de fuga; 4.4: avaliar, definir e executar ampliação do vertedouro; e 4.7: instalar guarda corpo, limpa grades e log boom na tomada de água, estão previstos para execução até março de 2026.
