RELATÓRIO DE FISCALIZAÇÃO

RF-0012/2025-DEGIP-AGERGS

**ACOMPANHAMENTO DE PLANO DE
RESULTADOS**

CEEE Equatorial – 2025

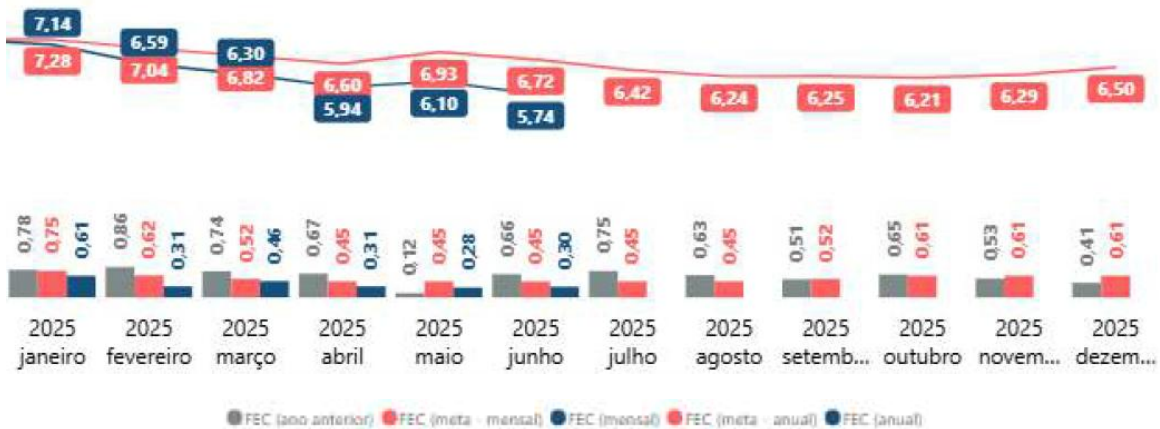
24. As figuras 1 e 2 apresentam a evolução dos indicadores DEC e FEC desde o início do ano, bem como as suas projeções até o final do ano.

Figura 2: Evolução do FEC realizado X FEC projetado (Fonte: CEEE)

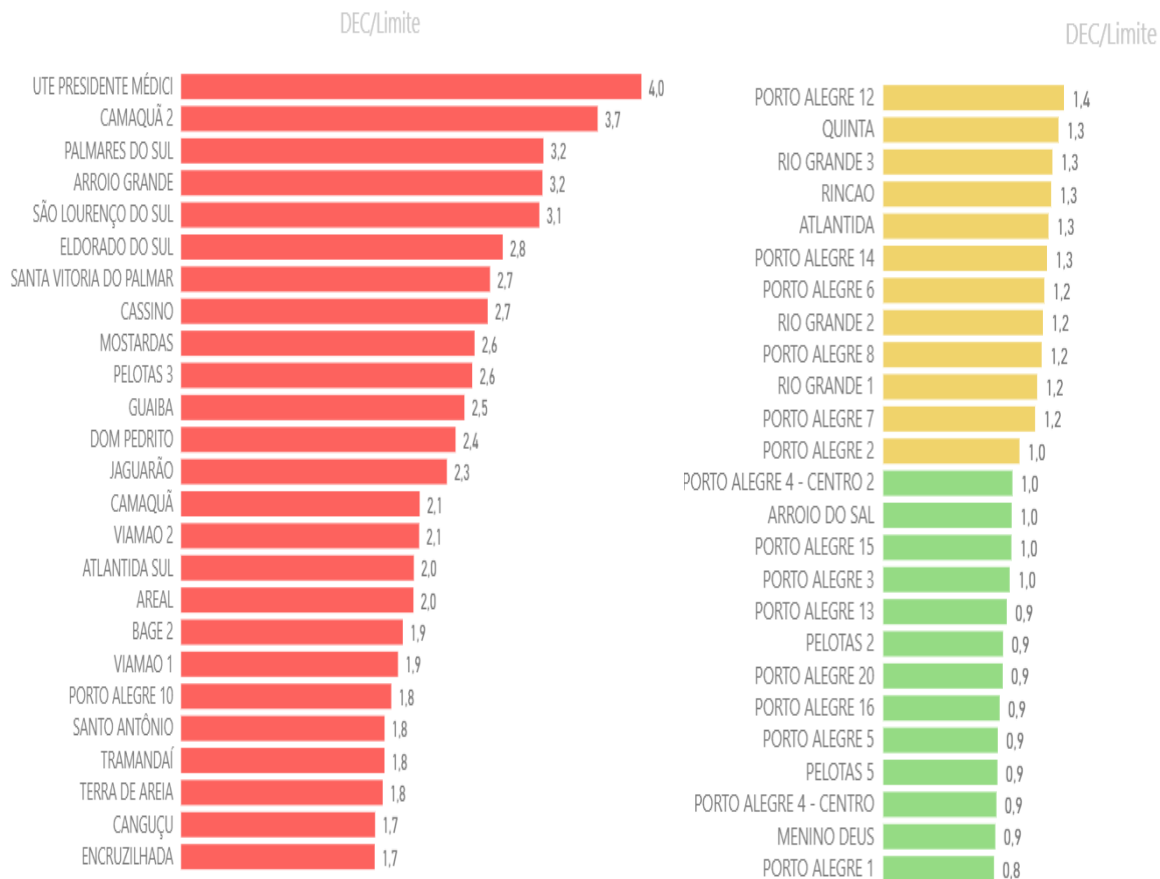
26. A figura 4 apresenta os conjuntos elétricos com os piores e os melhores desempenhos, quando se considera a razão entre seus indicadores DEC e seus respectivos limites, verificados no último mês deste segundo trimestre. Observa-se que a Distribuidora já trouxe 13 conjuntos (representados em verde na figura) para dentro da meta, que é de 18 conjuntos, alcançando, já neste momento, um nível de 72% de atendimento desta meta pactuada. Cabe observar que ao final do primeiro trimestre eram 6 os conjuntos aderentes aos seus limites e, ao final do ano de 2024, apenas 3 – o que denota uma evolução consistente.

Figura 4: Piores e melhores conjuntos no quesito DEC/Limite, em Junho de 2025 (Fonte: ANEEL)

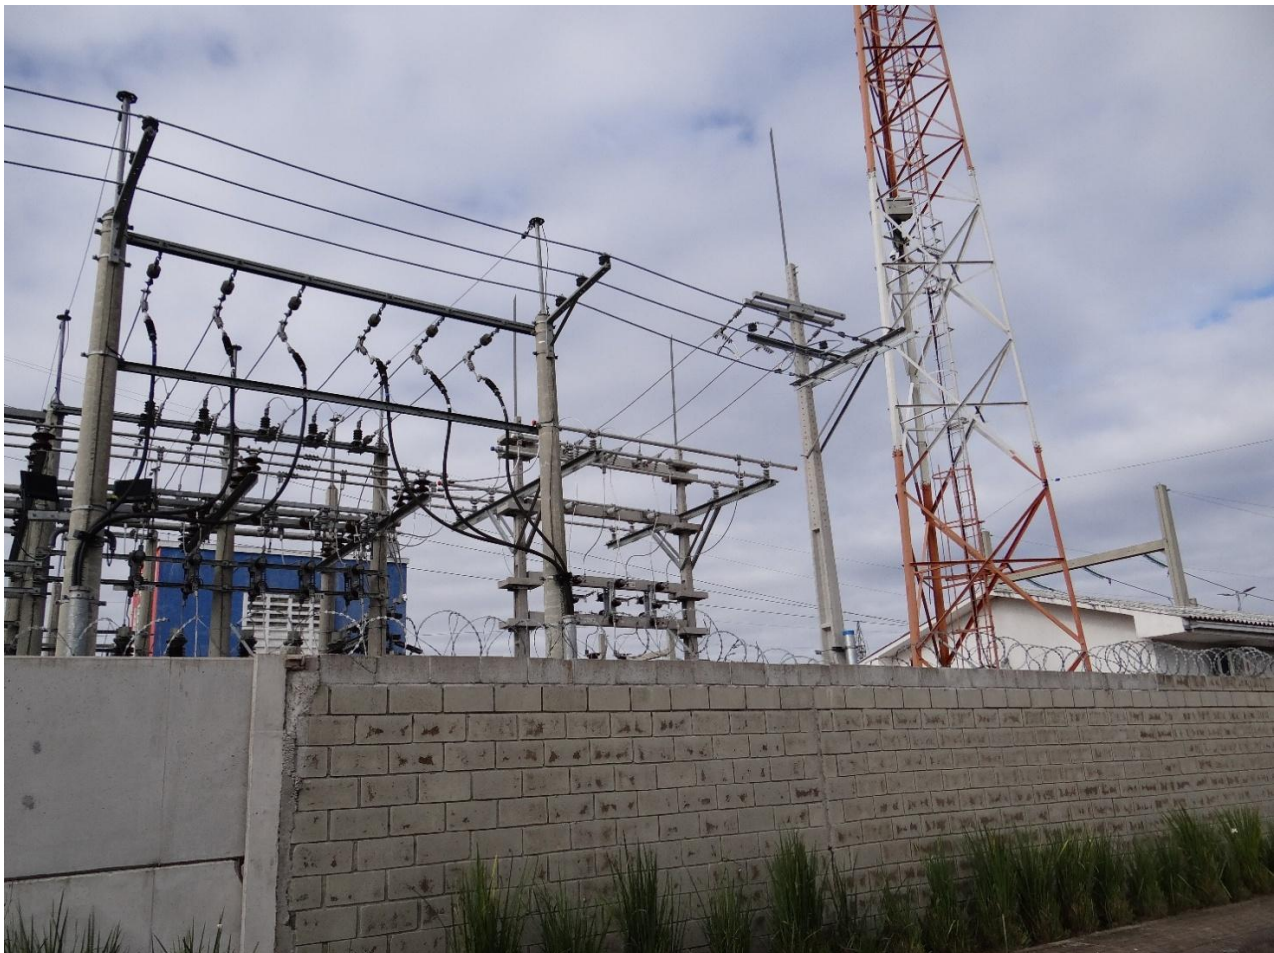
31. Na subestação Pelotas 1 (PEL1) foi verificada a construção (ainda em andamento) de um novo alimentador, PEL1-112, que está sendo implementado em rede compacta por cerca de 4 Km de extensão. Esse alimentador constituirá reforço estrutural da rede de distribuição para a zona norte do município de Pelotas, absorvendo parte da carga dos alimentadores 104 e 107 da SE PEL1. Serão beneficiadas 20.761 unidades consumidoras.

Fotografia 1: Saída do novo alimentador PEL1-112 da Subestação Pelotas 1

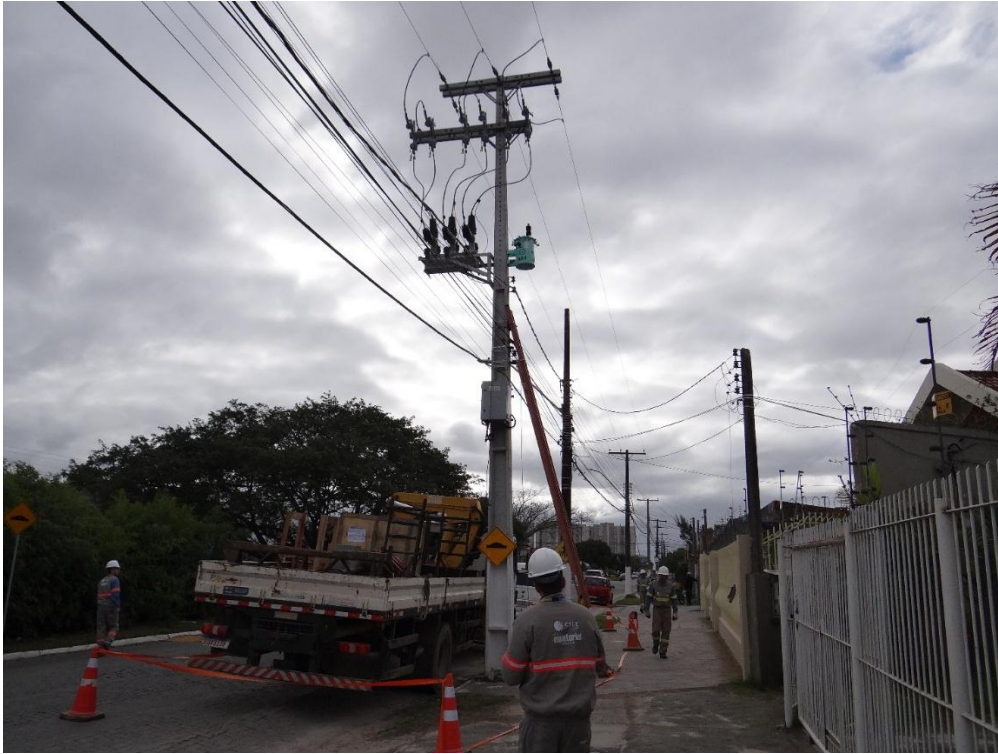
32. No alimentador PEL1-107 foi instalado um novo religador automatizado, que proporcionará maior flexibilidade operativa. No alimentador PEL1-108 foi instalado um religador para *loop automation* com o PEL1-107, o que proporciona melhora no tempo de recomposição e continuidade do serviço.

Fotografia 2: Novo religador automatizado no alimentador PEL1-107

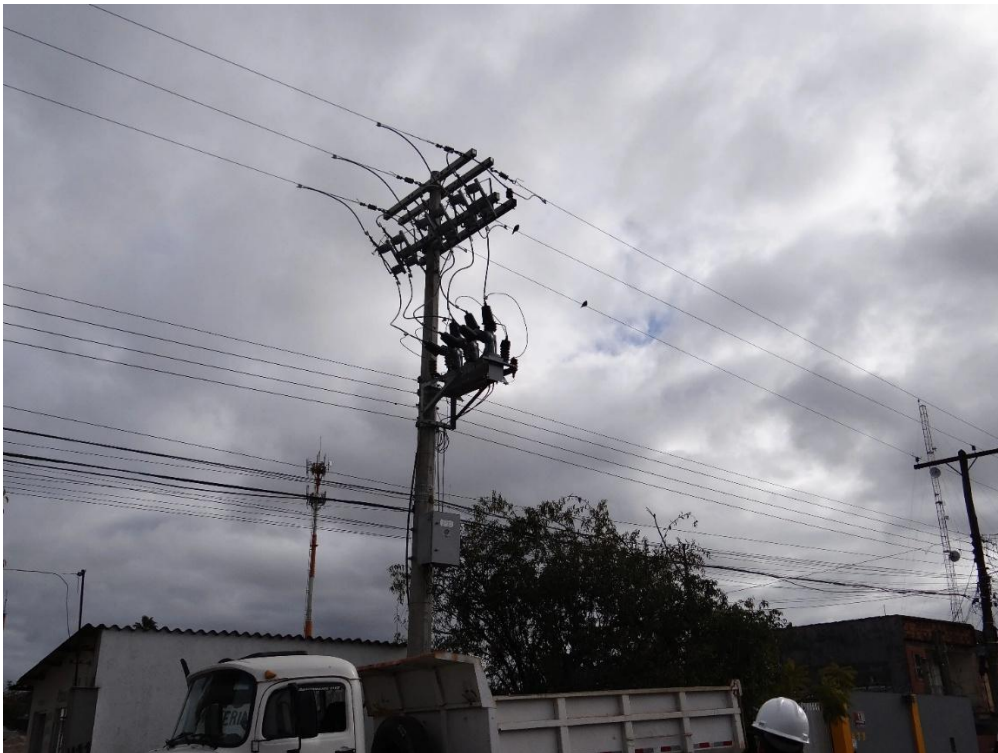
Fotografia 3: Chave de interligação PEL1-105 x PEL1-108

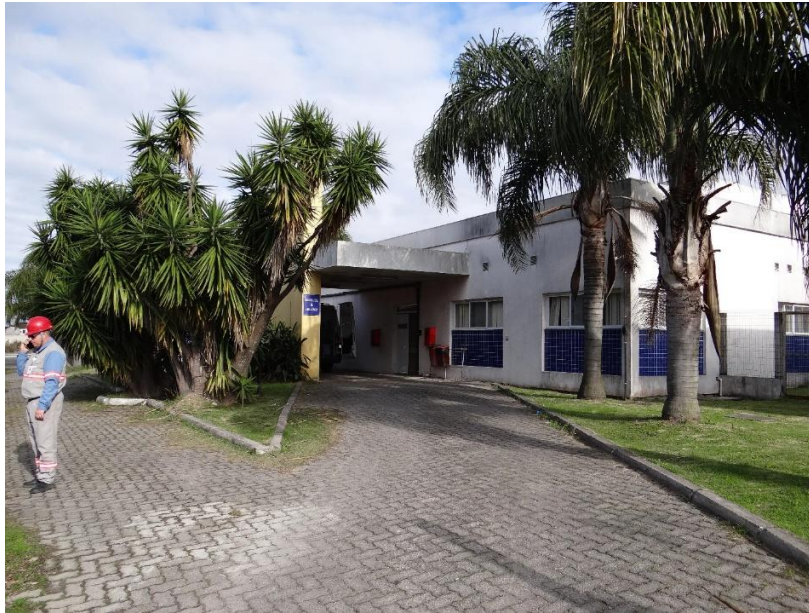
33. Trecho em rede compacta atendendo também uma UPA, o que impacta no reforço no atendimento a cargas prioritárias e redução do DEC.

Fotografia 4:UPA que agora é atendida por rede compacta

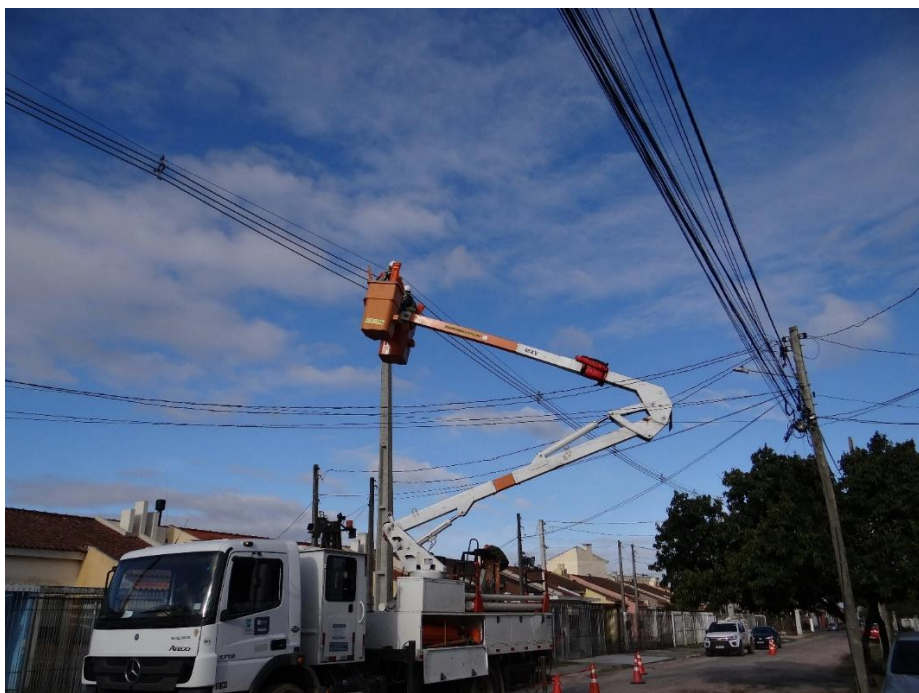
34. Novos Alimentadores PEL4-45 e PEL4-46 da subestação PEL4: obra executada em trecho duplo compacto por 2,2 km a partir da SE PEL4, onde o PEL4-46 foi reformado e o PEL4-45 é novo, possibilitando a divisão do bloco de clientes entre os dois alimentadores beneficiando diretamente o município do Arroio do Padre, colônia de Pelotas e uma das principais estações de tratamento de água do SANEP. Impacta o reforço estrutural da rede de distribuição, aumentando significativamente a qualidade no fornecimento de energia, conferindo maior agilidade para zona norte do município de Pelotas e facilidade de transferência de cargas entre os alimentadores. Beneficia 4.261 unidades consumidoras.

Fotografia 5:Novo alimentador da Subestação PEL4

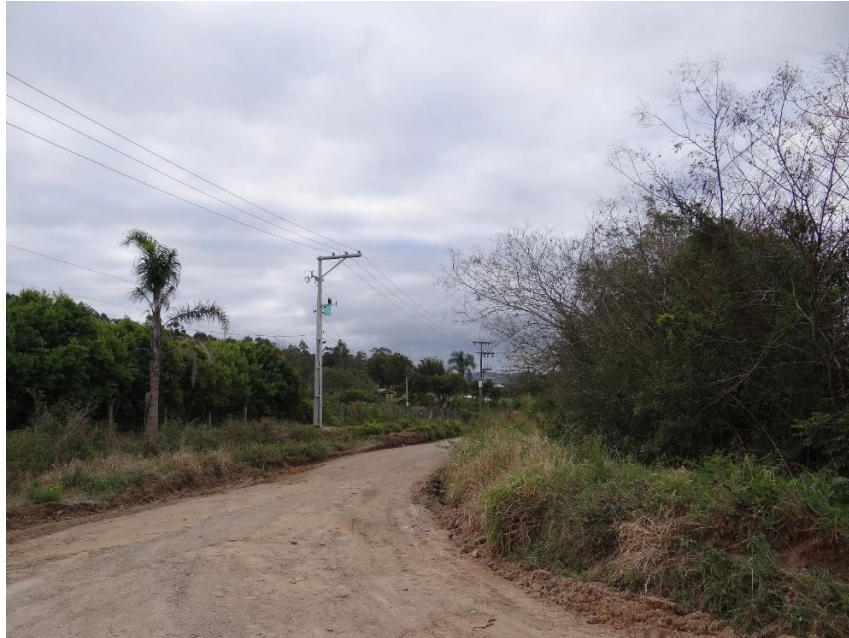
35. Alimentadores PEL3-37 e PEL3-38 tiveram a rede de sua saída da subestação compactada, o que representa reforço da rede de distribuição e aumento da confiabilidade em área rural do município de Pelotas. 10.518 unidades consumidoras são beneficiadas.

Fotografia 6:Reforço nos alimentadores PEL3-37 e PEL3-38 aumenta confiabilidade na área rural

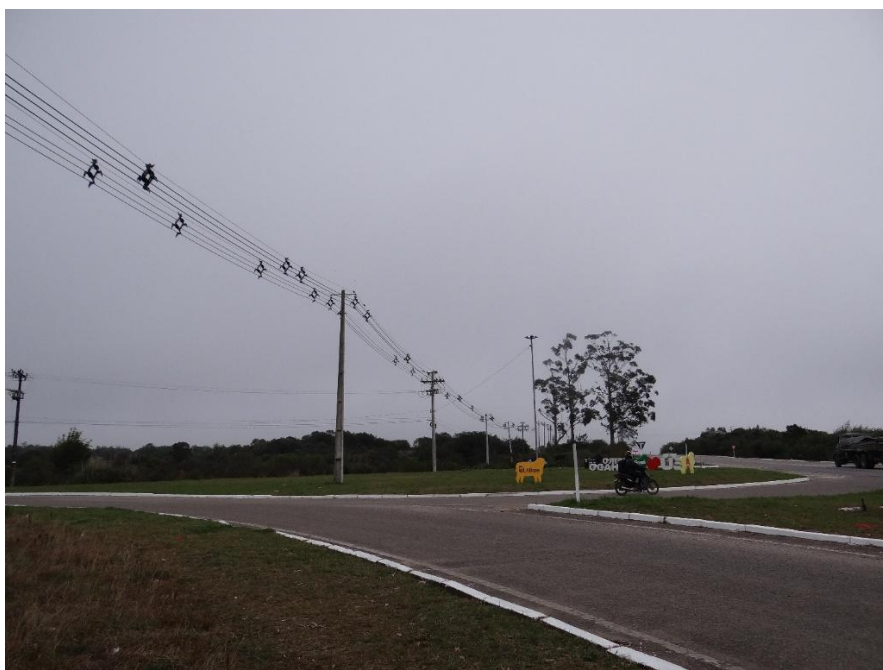
36. Foi construído novo trecho de 40 km em rede nua e compacta (trechos com arborização), entre a Subestação UPME e Pinheiro Machado, destinado ao atendimento deste município e Piratini. Confere melhoria na confiabilidade da rede, já que constitui terceira fonte de alimentação para Pinheiro Machado e segunda fonte para Piratini. Aproximadamente 20.000 unidades consumidoras são beneficiadas.

Fotografia 7:Novo trecho de 40 Km em rede compacta no alimentador UPME-5

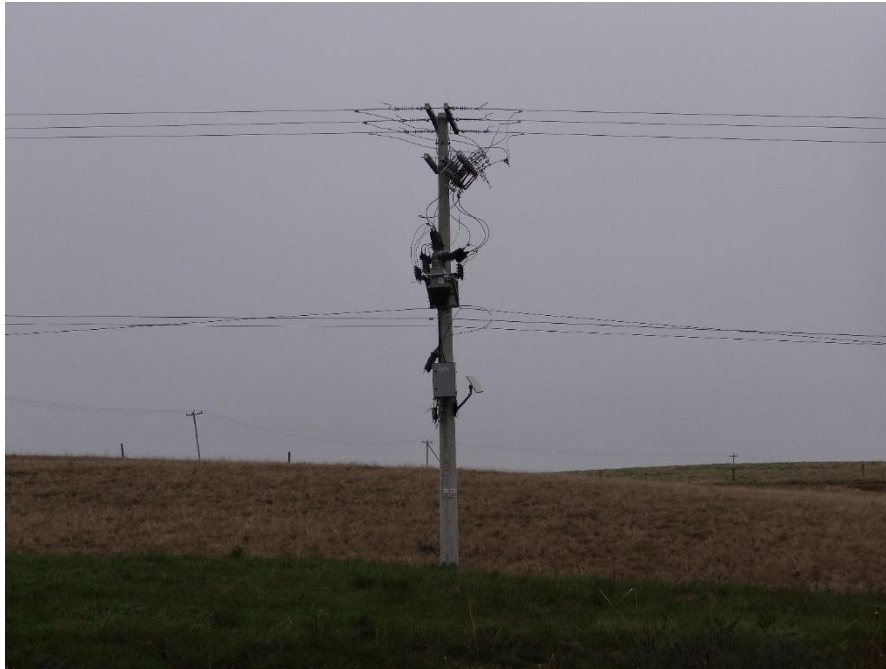
37. Interligação UPME-4 e UPME-5 (novo): trecho de interligação com religadores instalados, o que facilita a automação da rede e contribui para uma recomposição mais rápida.

Fotografia 8: Interligação entre alimentadores UPME-4 e UPME-5

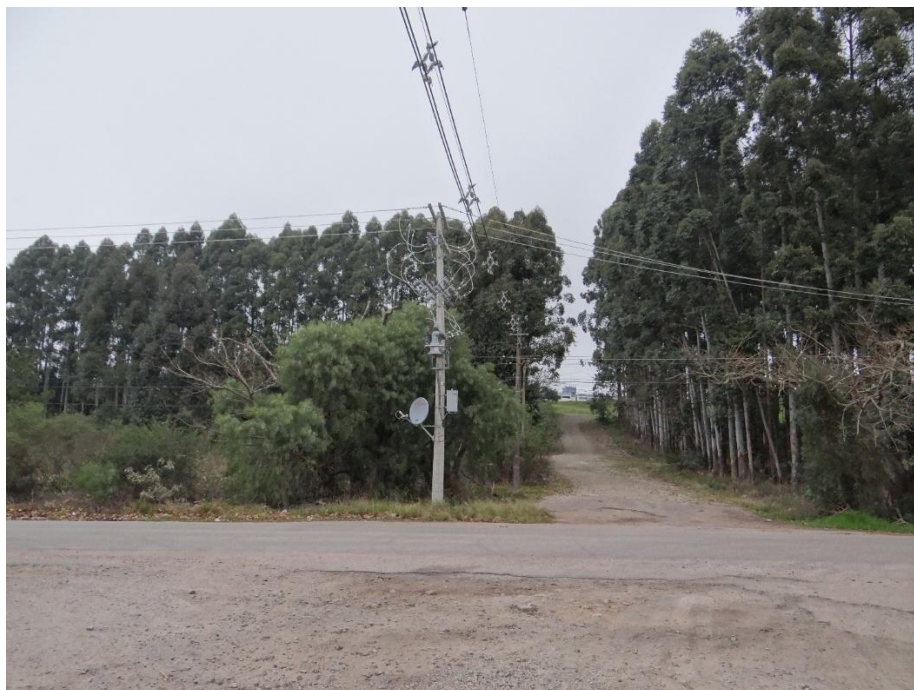
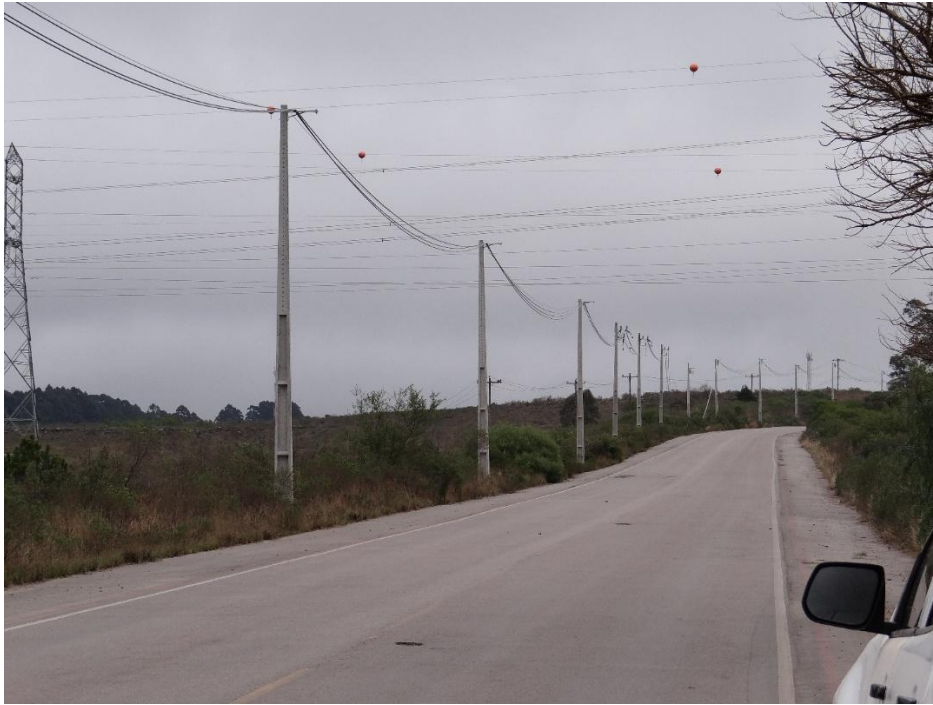
38. Alimentador UPME-3: revitalização da rede, com obra em andamento, onde além do AL UPME-3, os alimentadores UPME-4 e UPME-5 serão reconduzidos para rede compacta no seu tronco, além do afastamento de área bastante arborizada. Esta obra representa reforço estrutural da rede de distribuição para área urbana do município de Candiota, aumentando significativamente a confiabilidade do fornecimento nos alimentadores envolvidos. 15.000 UCs serão beneficiadas.

Fotografia 9: Revitalização da rede do alimentador UPME-3 (1)

Fotografia 10: Revitalização da rede do alimentador UPME-3 (2)

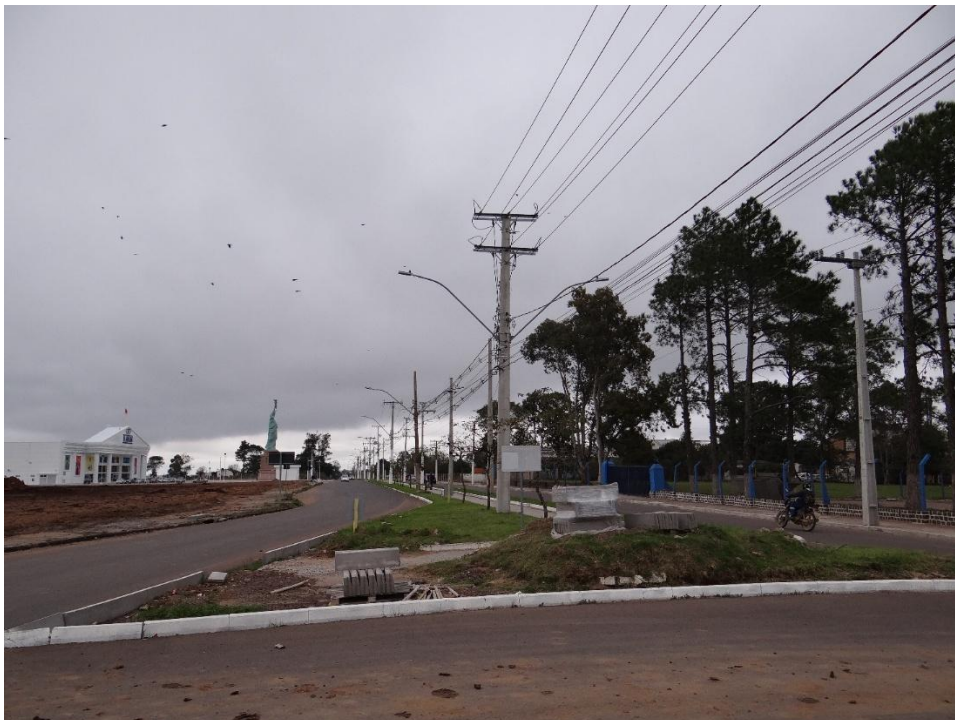
39. Alimentadores BAG2-27 e BAG2-28: trecho duplo em rede compacta localizado na entrada do município de Bagé, aumentando a capacidade de carga dos alimentadores. Proporciona redução de falhas e reforço estrutural da rede de distribuição e a possibilidade de manobras entre as subestações BAG1 e BAG2.

Fotografia 11: Alimentadores BAG2-27 e BAG2-28 em rede compacta

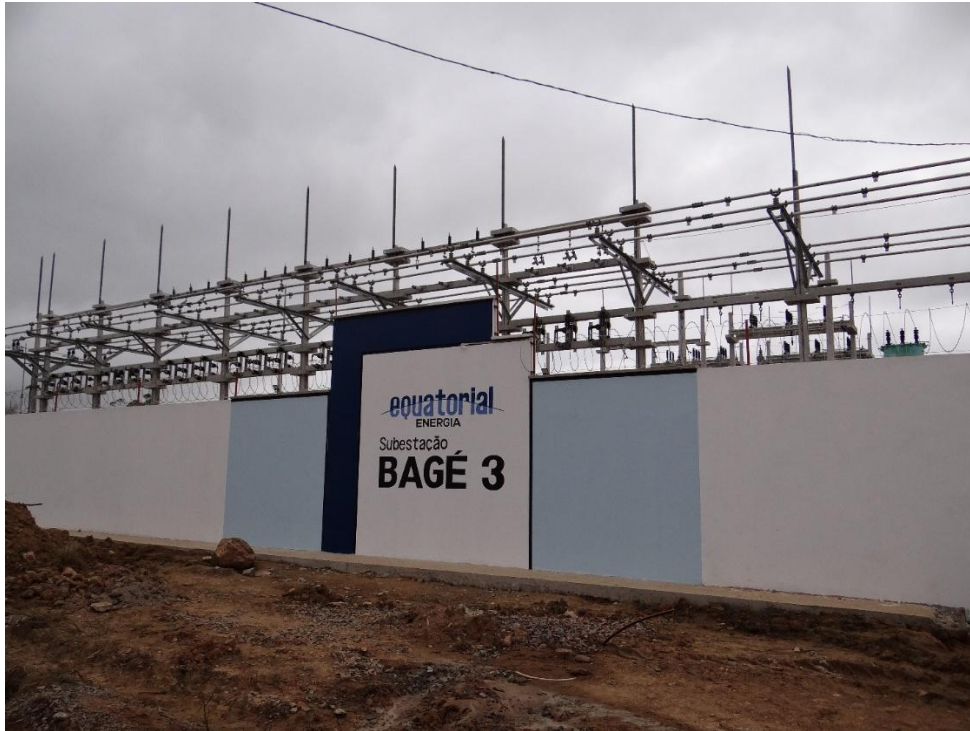
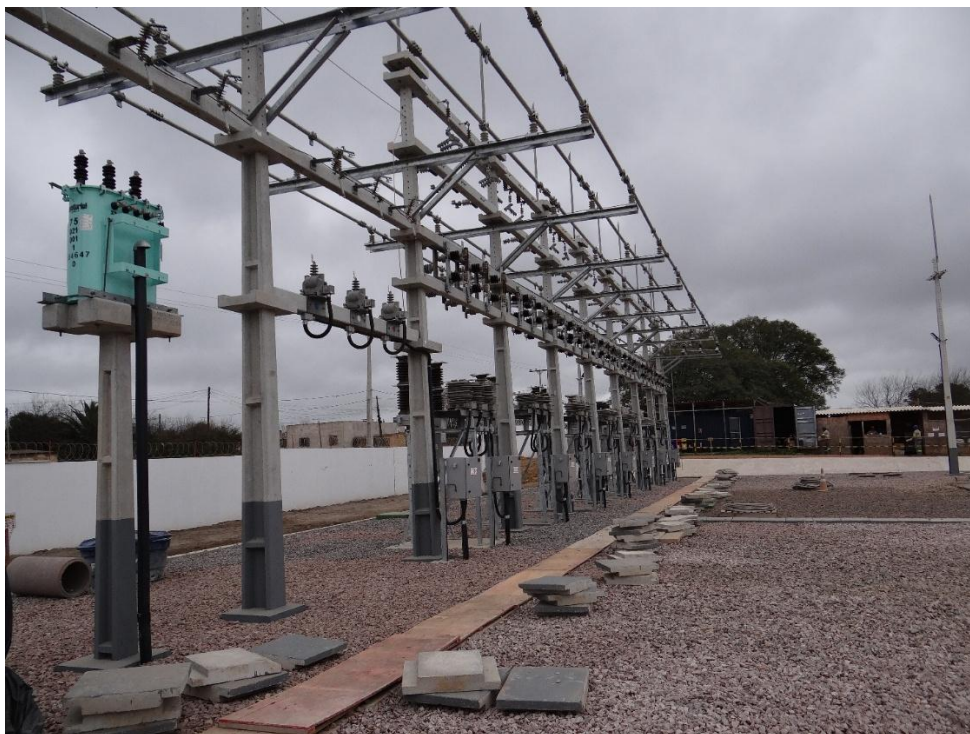
40. Nova Subestação Bagé 3, ainda em construção: visa aumento da capacidade de atendimento e flexibilidade operativa da região, beneficiando 59.000 unidades consumidoras.

Fotografia 12: Nova Subestação BAG-3 (1)

Fotografia 13: Nova Subestação BAG-3 (2)

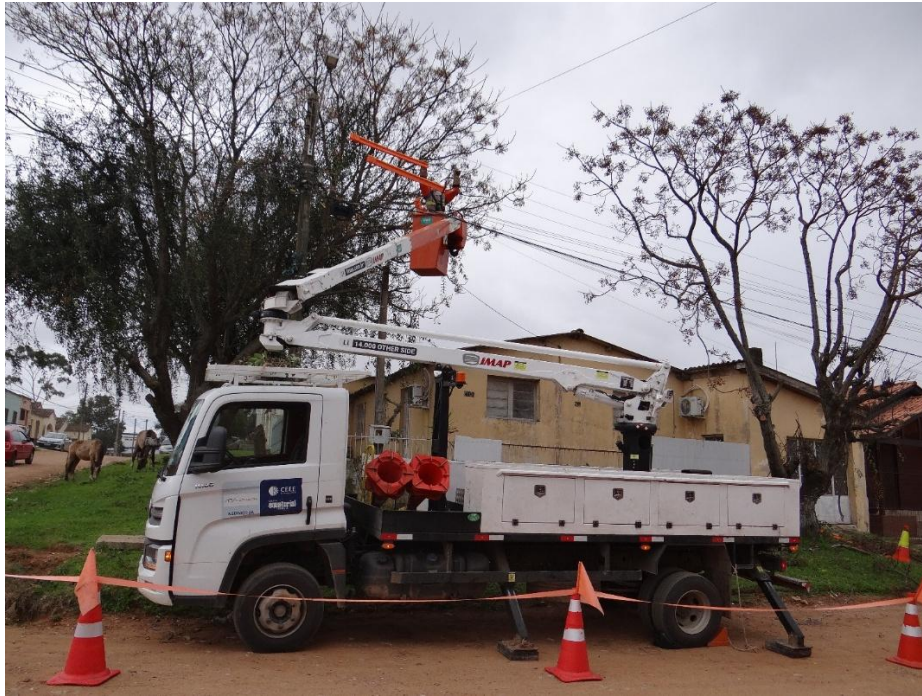
41. Atividades de Poda na rede BT: equipes realizam poda preventiva em redes de baixa tensão, reduzindo a frequência das interrupções.

Fotografia 14: Equipes de poda trabalhando na Rua Otávio Assumpção, em Bagé

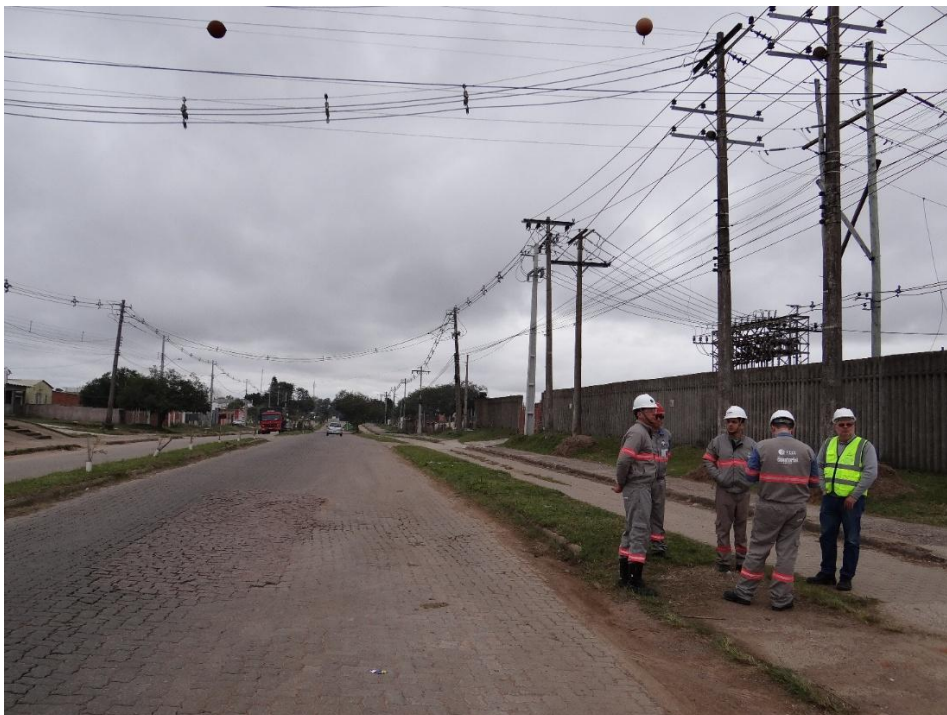
42. Os alimentadores BAG1-11, BAG1-14, BAG1-15 e BAG1-16, na saída da subestação BAG-1, receberam rede compacta, aumentando a capacidade de carga dos alimentadores, sendo que o alimentador BAG1-16 foi construído novo e dividiu sua carga com o alimentador BAG1-11. Esta obra possibilita manobras entre as subestações BAG1 e SE BAG-2.

Fotografia 15: Saída dos alimentadores da SE BAG-1 tiveram sua rede compactada

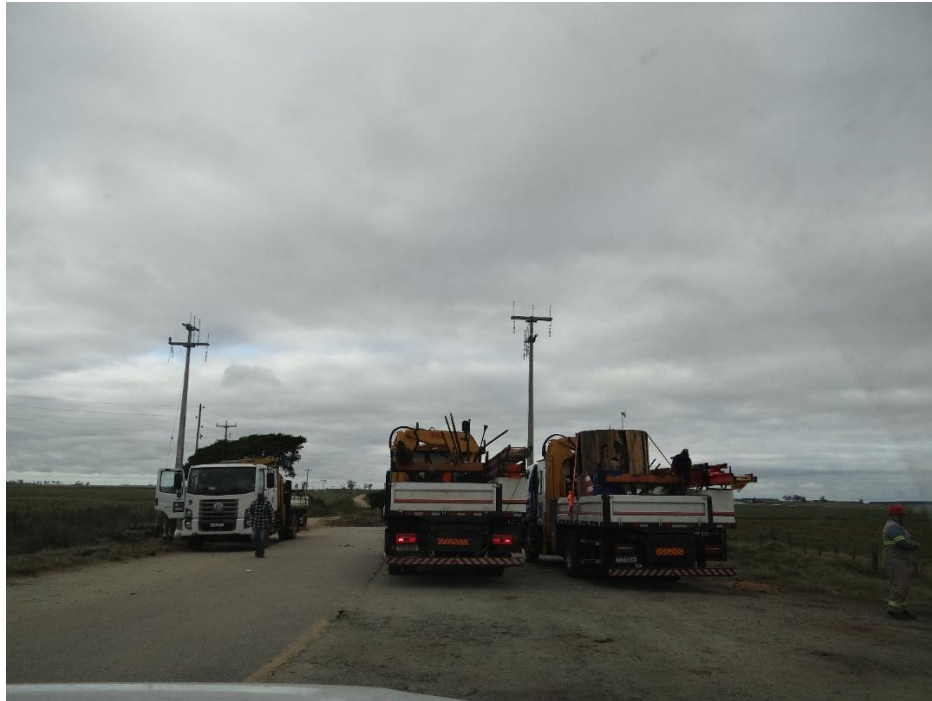
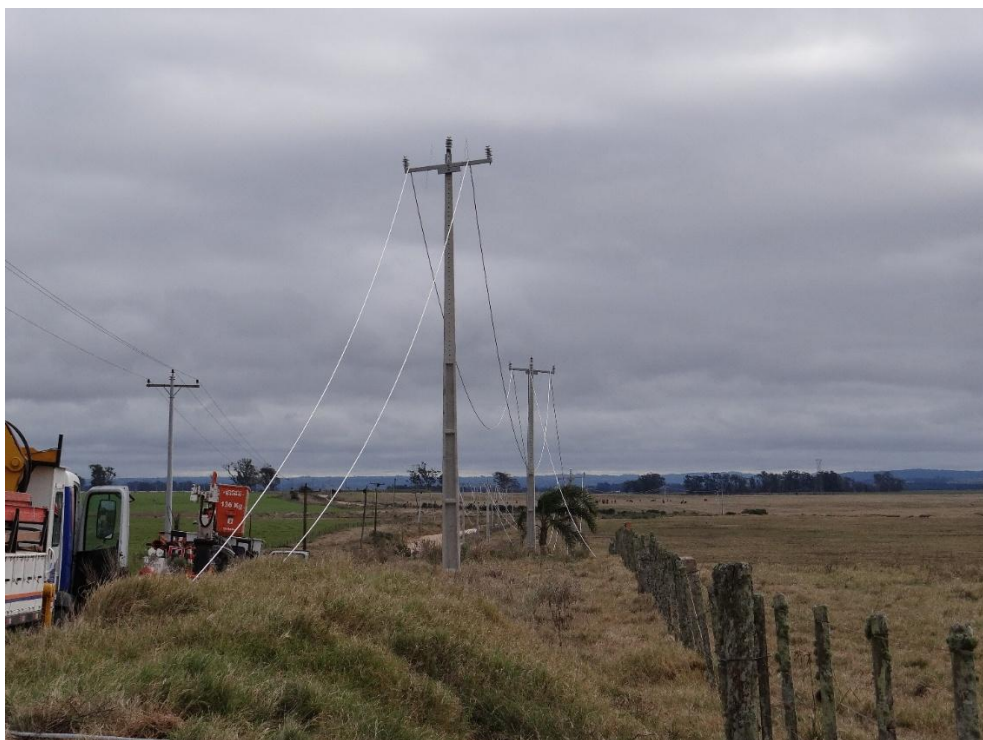
43. No alimentador POS-3, em Pedro Osório, havia desligamento programado para a substituição de postes e a passagem de cabos no novo circuito do alimentador POS-3. Este projeto também é vinculado ao *plano safra*, com o objetivo de beneficiar os agricultores da região, promovendo melhorias na qualidade do fornecimento e suporte ao desenvolvimento do agronegócio local.

Fotografia 16:Equipes em preparo para o desligamento programado

Fotografia 17: Construção de novo circuito para o alimentador POS-3.

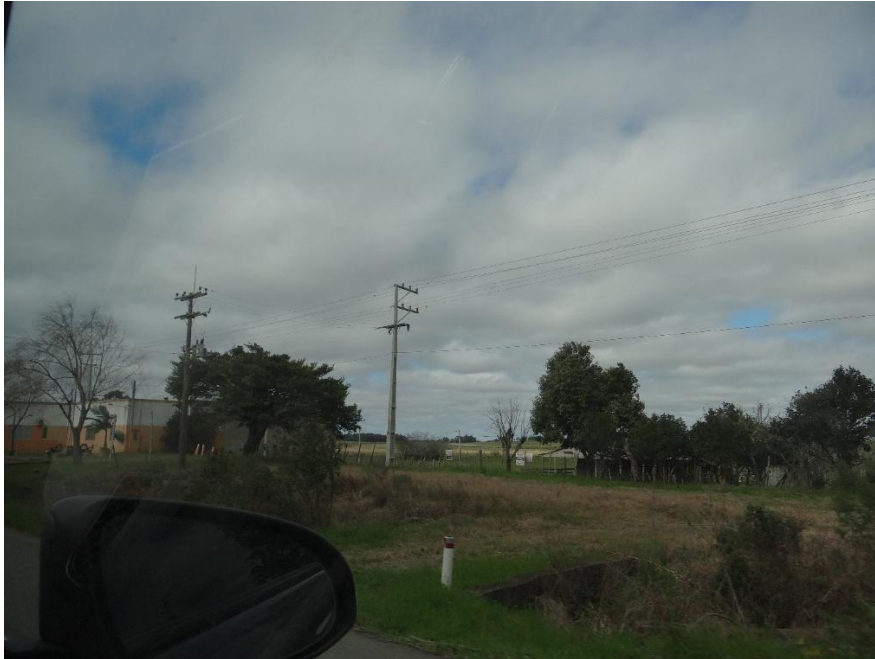
44. Em São Lourenço do Sul, foi construído o novo alimentador SLO-02 com extensão de 6,5 km a partir da subestação São Lourenço do Sul, sendo cerca de 3,7 km da rede dupla, em rede nua juntamente com o AL SLO-03, e o restante em trecho simples, beneficiando toda área urbana do município de São Lourenço do Sul com melhoria na confiabilidade da rede de distribuição, flexibilidade operativa e melhoria dos indicadores de qualidade, pois dividiu a área urbana do município em dois blocos de clientes, beneficiando 10.884 unidades consumidoras.

Fotografia 18:Novo alimentador SLO-02

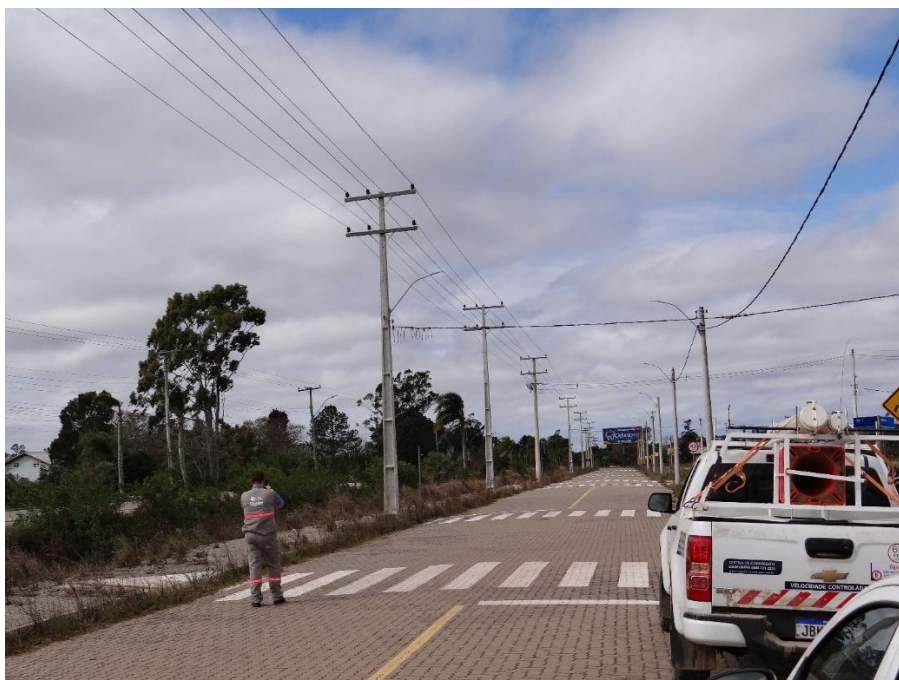
45. O alimentador SLO-5 foi revitalizado, com substituição de postes e instalação de novos cabos, proporcionando reforço estrutural da rede de distribuição e aumento da confiabilidade no fornecimento de energia para os consumidores atendidos.

Fotografia 19:Revitalização do alimentador SLO-5

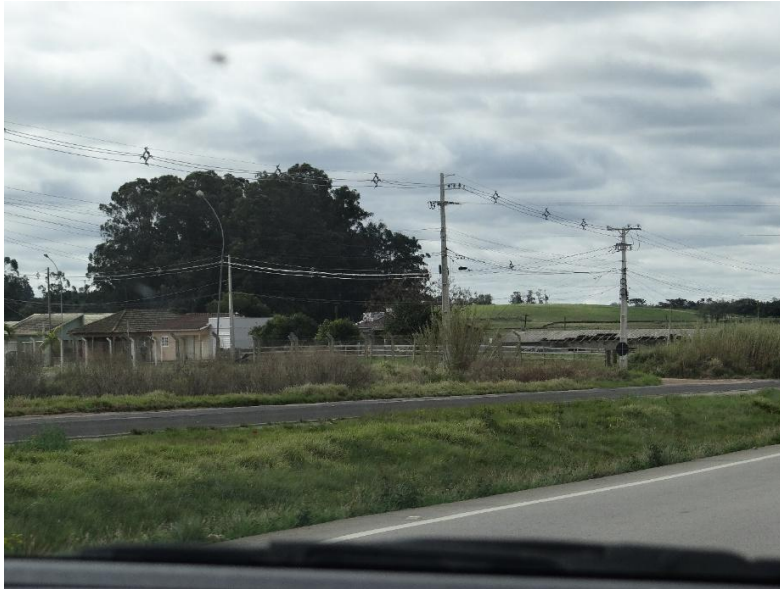
46. Em Camaquã, os alimentadores CAM2-21 e CAM2-23 foram contemplados com reconduoramento por cerca de 5 km a partir da subestação, alterando de rede nua para rede compacta, criando um novo traçado de realimentação (caso necessário), beneficiando clientes de uma área industrial às margens da rodovia BR116, e consumidores rurais do município de Camaquã; Foi construído o novo alimentador CAM2-23, que recebeu carga dos alimentadores CAM2-21 e CAM1-17.

Fotografia 20:Reconduoramento dos alimentadores CAM2-21 e CAM2-23

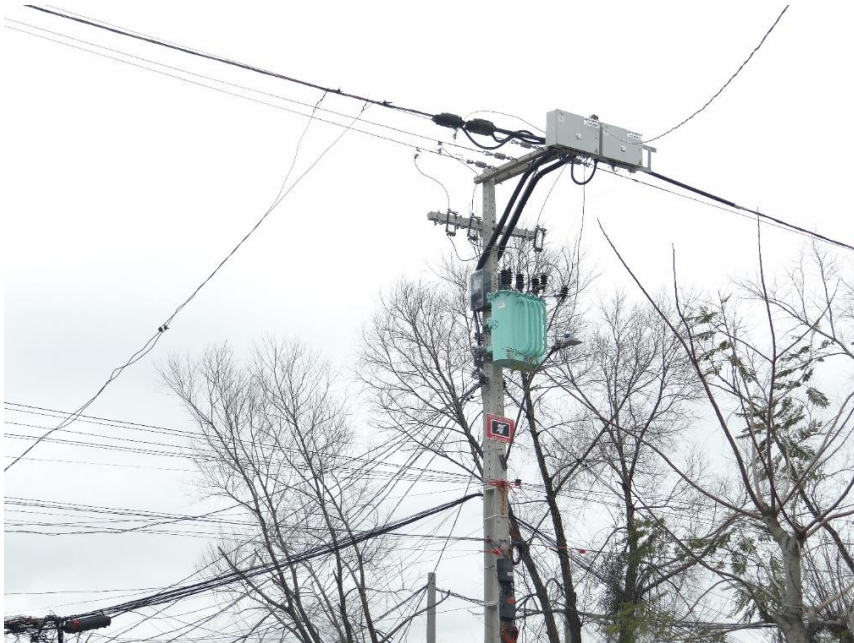
47. A CEEE investiu na construção de redes e obras em Sistema de Medição Centralizada (SMC) nos bairros Humaitá e Restinga, de Porto Alegre. Embora o principal objetivo destas obras resida na redução das perdas não técnicas, a resiliência das redes também é impactada, contribuindo na redução dose indicadores de continuidade.

Fotografia 21:Instalação de sistema SMC nos bairros Humaitá e Restinga

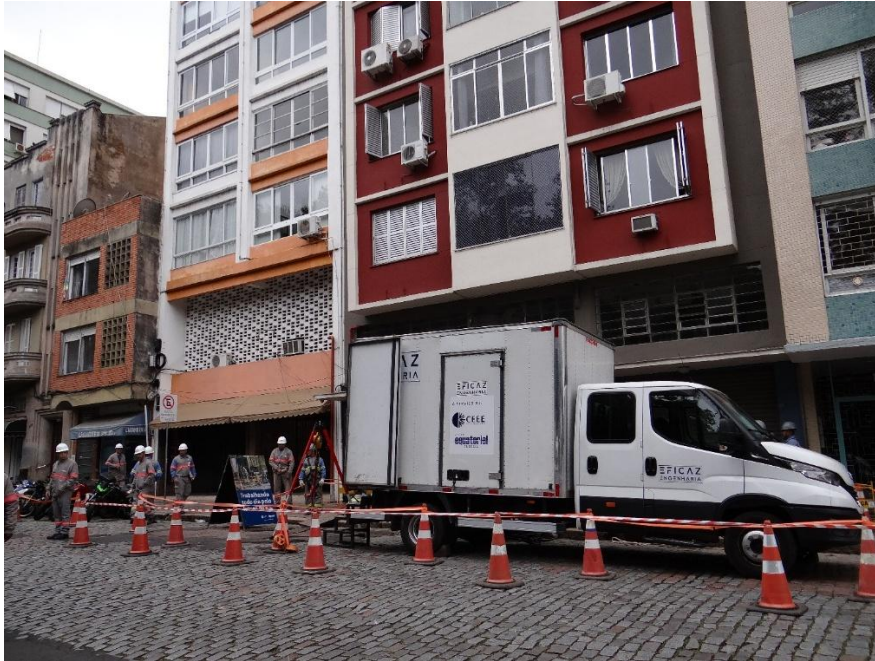
48. A rede subterrânea da área central de Porto Alegre foi contemplada com a substituição de cabos em trechos de sua rede (obra em andamento), o que vem a aumentar a confiabilidade do sistema e prevenir falhas por obsolescência, resultando na redução dos indicadores de continuidade.

Fotografia 22:Substituição de trechos da rede subterrânea no centro de Porto Alegre

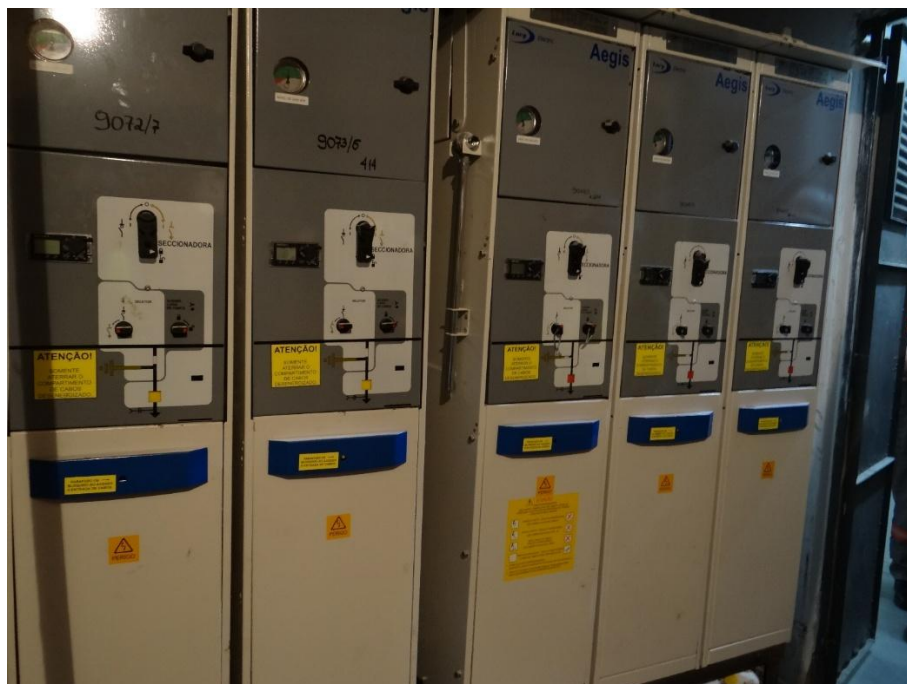
49. Ainda na rede subterrânea, houve a implantação de chaves a gás (SF6), com possibilidade de telecomando, oferecendo maior flexibilidade operativa, redução no tempo de recomposição e resposta mais rápida a interrupções.

Fotografia 23:Implantação de chaves a gás na rede subterrânea de Porto Alegre

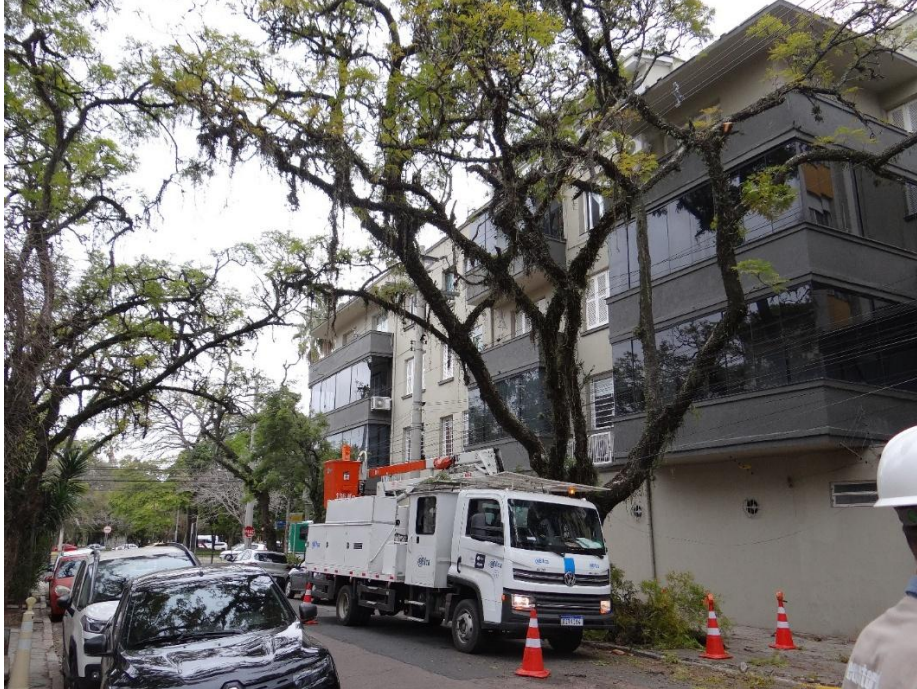
50. Neste último trimestre houve a intensificação das atividades de poda. Na fotografia, se observa uma equipe terceirizada da CEEE realizando a poda preventiva em redes de baixa tensão, a fim de prevenir interrupções e redução dos indicadores de continuidade.

Fotografia 24: Serviços de poda preventiva foram intensificados

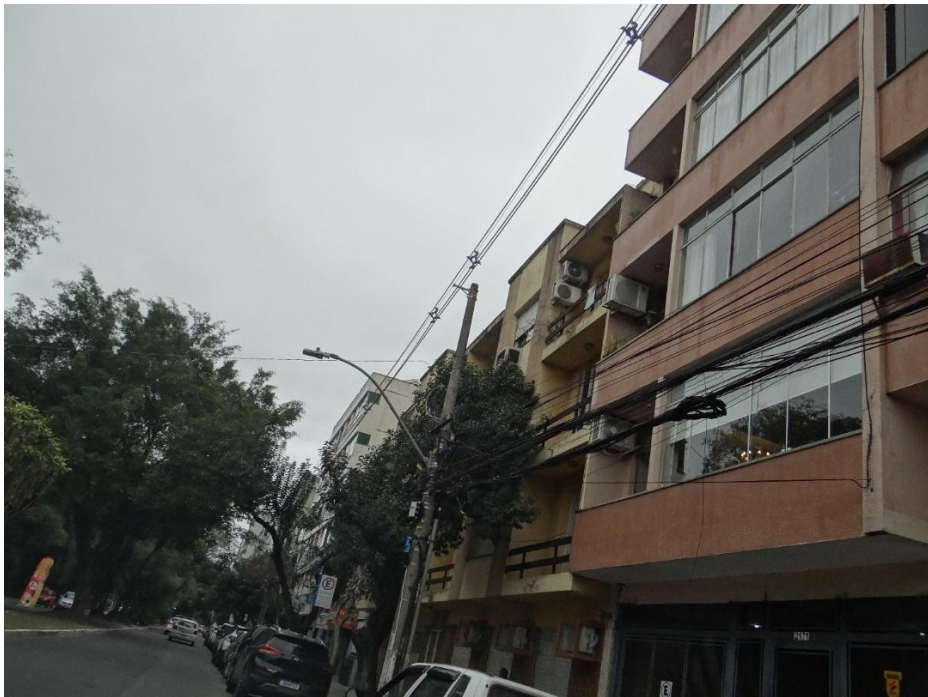
51. Foram realizadas obras da rede de distribuição na Rua Ramiro Barcelos, envolvendo o recondutoramento da rede de média tensão, com substituição de condutor nu por condutores protegidos, com o intuito de aumentar a confiabilidade e a continuidade do fornecimento de energia ao hospital da região e ao comércio local, sendo beneficiadas 1.759 unidades consumidoras.

Fotografia 25: Recondutoramento da rede de distribuição na Rua Ramiro Barcelos

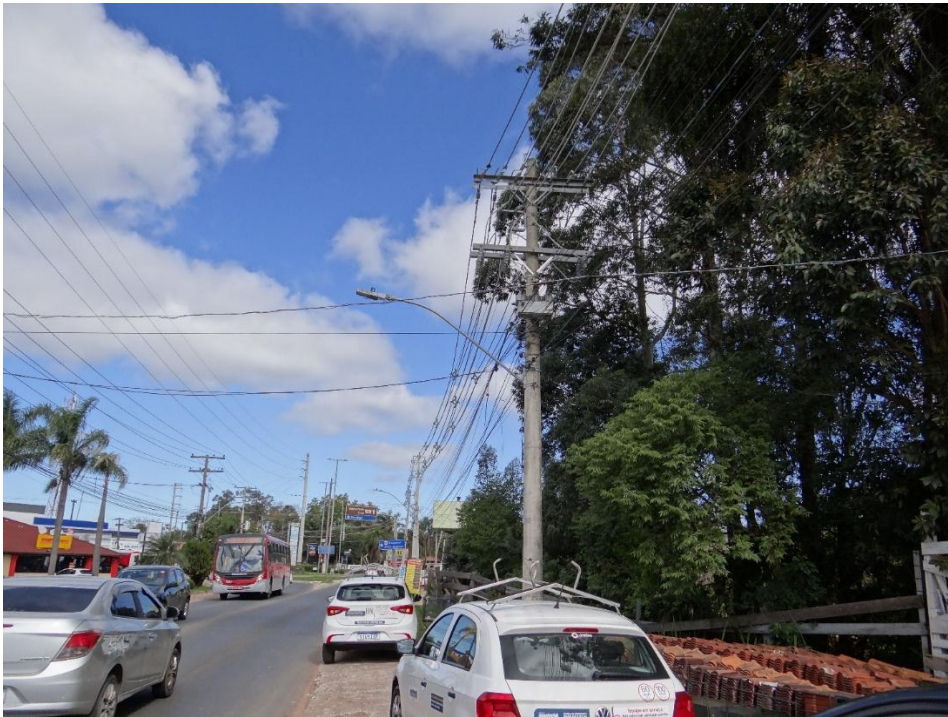
52. Na zona sul de Porto Alegre foi implantado o novo alimentador PAL14-145 (subestação PAL14), que proporcionou remanejamento e alívio de carga dos alimentadores PAL14-143, PAL14-144 e PAL14-146, otimizando a distribuição e a confiabilidade do sistema, bem como a qualidade do fornecimento. Beneficiadas 16.701 unidades consumidoras.

Fotografia 26:Novo alimentador PAL14-145 na zona sul da capital

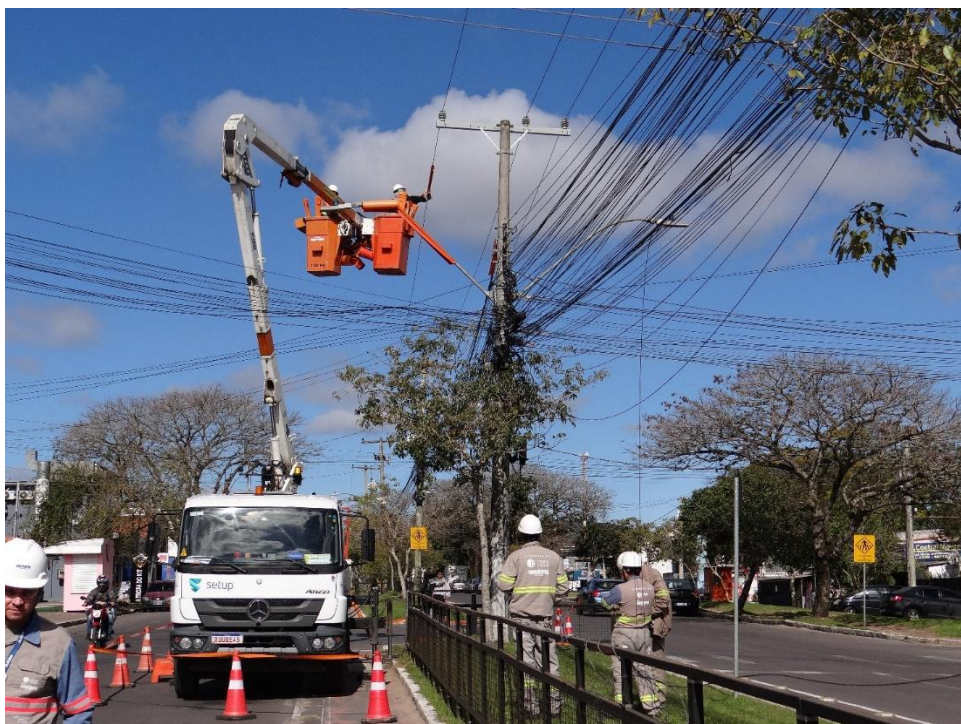
53. A fotografia seguinte mostra mais uma atividade do Plano de Manutenção, na qual ocorre a substituição de cruzetas e isoladores, por uma equipe de linha viva.

Fotografia 27:Manutenção sendo realizada por equipe de linha viva, no bairro Restinga
