RELATÓRIO DE FISCALIZAÇÃO

RF-0012/2025-DEGIP-AGERGS

**ACOMPANHAMENTO DE PLANO DE
RESULTADOS**

CEEE Equatorial – 2025

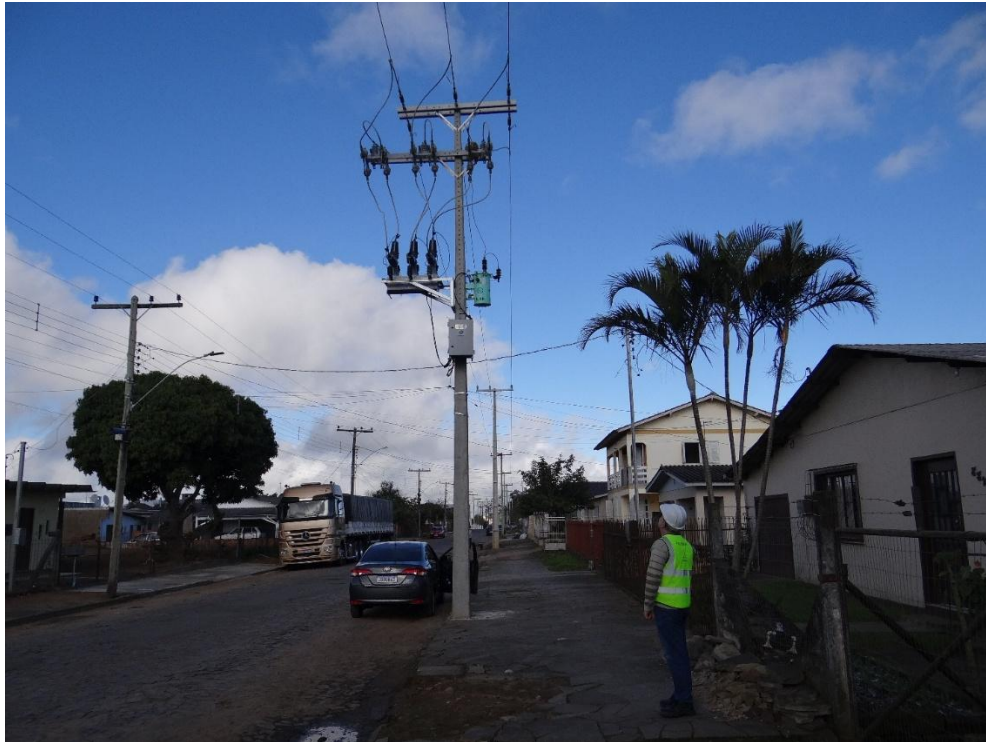
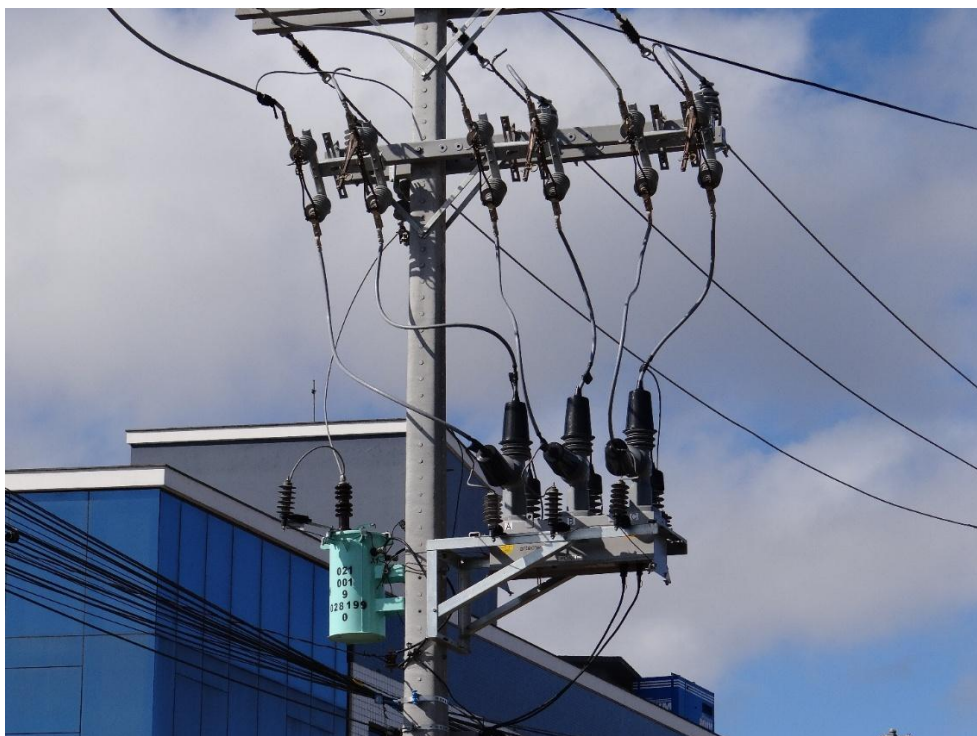
54. No Litoral Norte, houve a instalação de diversos religadores no município de Santo Antônio da Patrulha, conferindo maior eficiência operacional e automação, aumentando as possibilidades de isolamento do defeito em situações de falha, obtendo melhorias na qualidade do fornecimento e beneficiando 20.400 unidades consumidoras.

Fotografia 28: Instalação de religadores telecomandados em Santa Antônio da Patrulha (1)

Fotografia 29: Instalação de religadores telecomandados em Santa Antônio da Patrulha (2)

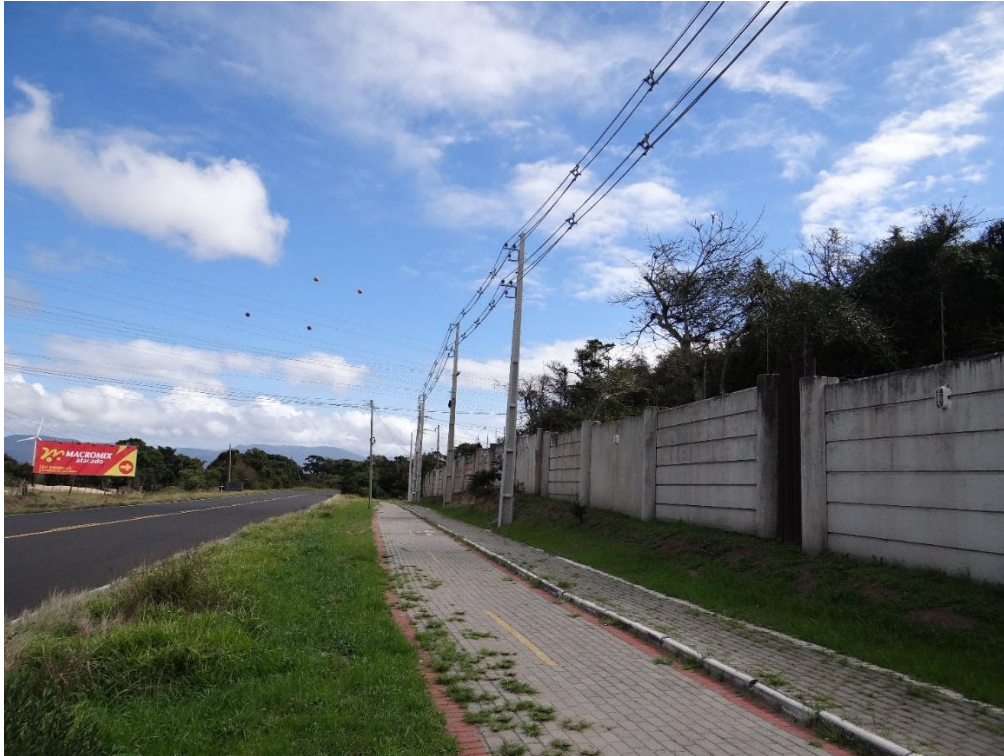
55. No Município de Xangri-lá foram realizadas obras como a construção de redes compactas e instalação de novos equipamentos (como regulador de tensão), a fim de melhorar a conectividade da subestação Xangri-lá e, assim, aliviar a carga de alimentadores das subestações Atlântida e Atlântida Sul, trazendo melhorias na qualidade do fornecimento da região, principalmente em períodos de maior carga (verão). São beneficiadas 26.194 unidades consumidoras.

Fotografia 30:Construção de redes compactas no município de Xangri-Lá

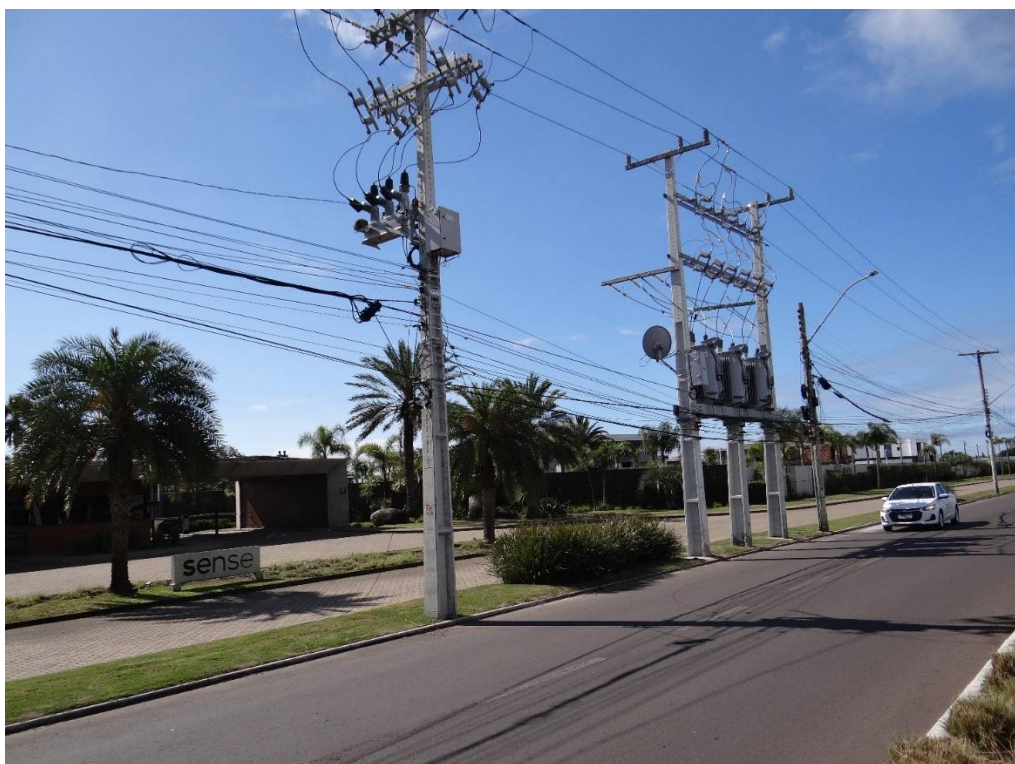
Fotografia 31:Novos equipamentos (inclusive regulador de tensão) no município de Xangri-lá

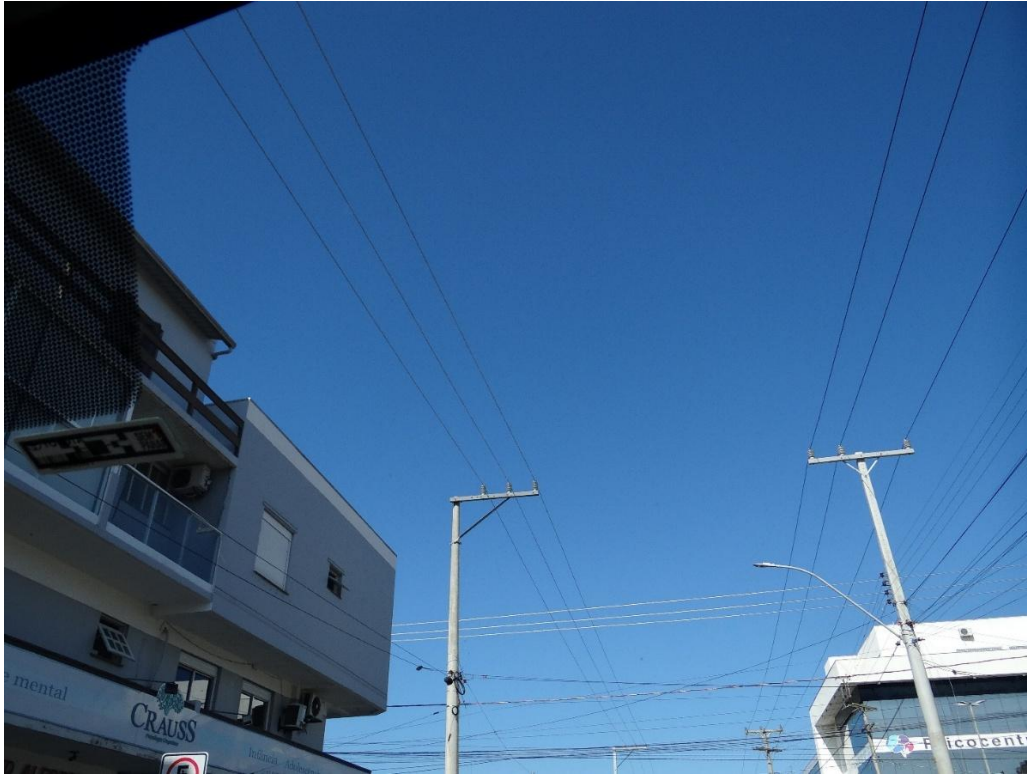
56. O município de Tramandaí, no Litoral Norte, também recebeu melhorias na rede de distribuição, inclusive a construção de redes novas nos alimentadores TRA-1 e TRA-2, proporcionando alívio do carregamento dos alimentadores TRA-6 e TRA-8, o que beneficia 32.366 unidades consumidoras.

Fotografia 32: Novas redes dos alimentadores TRA-1 e TRA-2

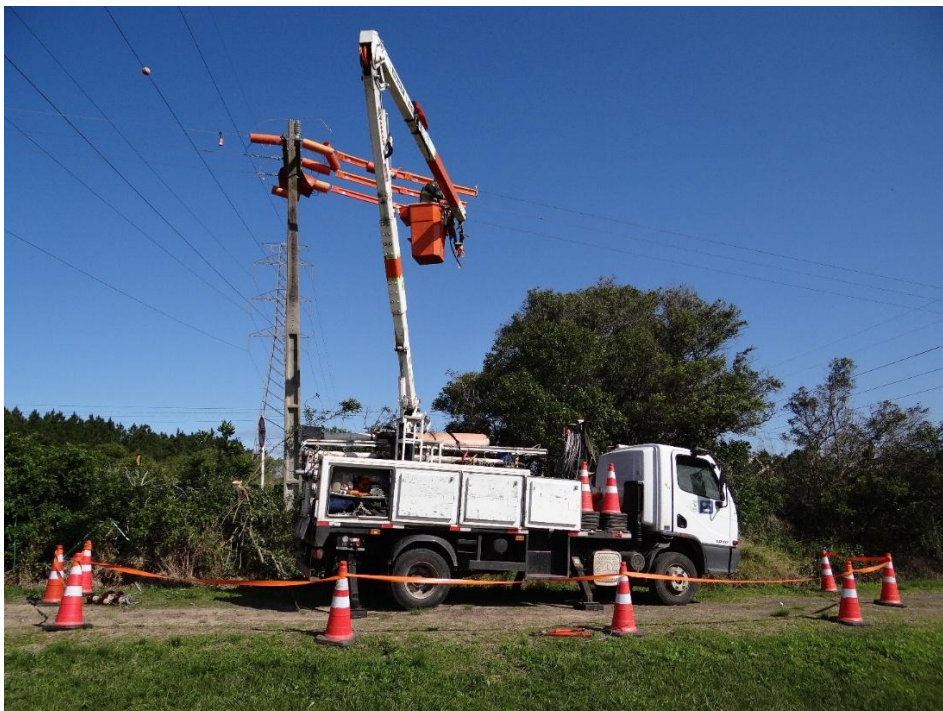
57. Novamente sobre atividades relacionadas ao Plano de Manutenção, a fotografia abaixo mostra o trabalho de uma equipe de linha viva realizando substituição de isoladores em Atlântida Sul.

Fotografia 33: Manutenção em linha viva sendo realizada em Atlântida Sul
