**RELATÓRIO DE FISCALIZAÇÃO  
RF-014/2024-AGERGS-GPE**

**Fiscalização Técnica das Subestações  
Elétricas e Alimentadores**

**Companhia Estadual de Distribuição de Energia  
Elétrica – CEEE-D Equatorial**

**Dezembro/2024**

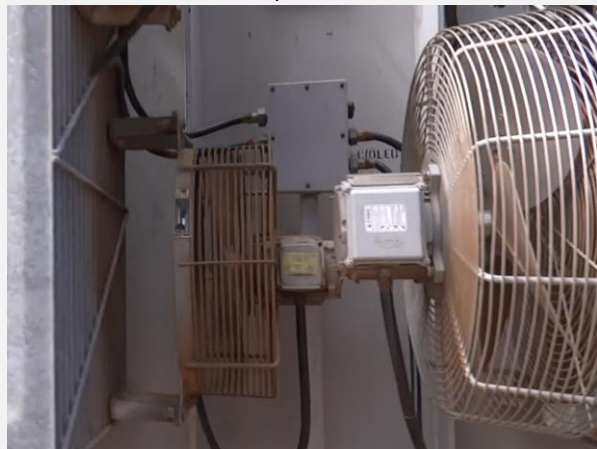
Foto 81  
(c) Sistema de ventilação forçada - 1 ventilador inoperante.

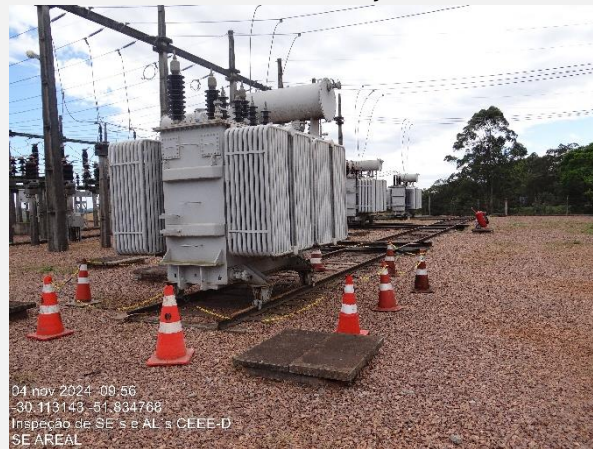
Foto 82  
(e) Trafo reserva não possui Bacia de Contenção.

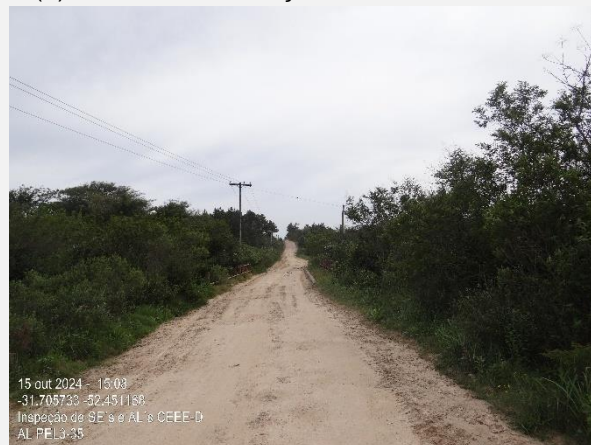
Foto 147  
(b) Falta de manutenção na faixa de servidão.

60. Assim, com base no exposto, recomenda-se intensificar negociações com proprietários para a autorização de substituição da vegetação e árvores de grande porte por aquelas que não possam vir a interferir na rede. Intensificar a limpeza de faixa e as ações de poda. Intensificar e acelerar a substituição dos postes, cruzetas e demais itens das redes que estão em más condições ou já degradados.

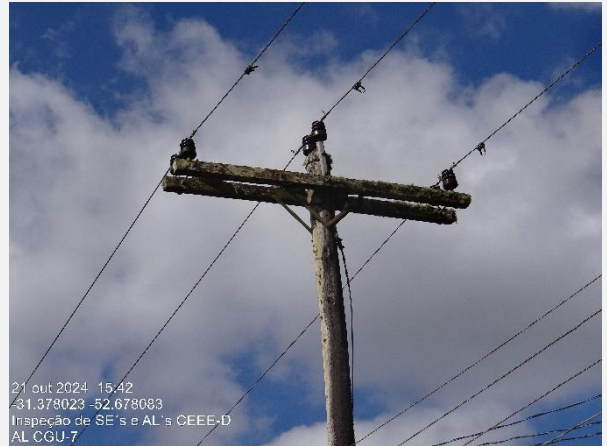
Foto 233  
(d) Cruzeta danificada, podre ou em mau Estado.

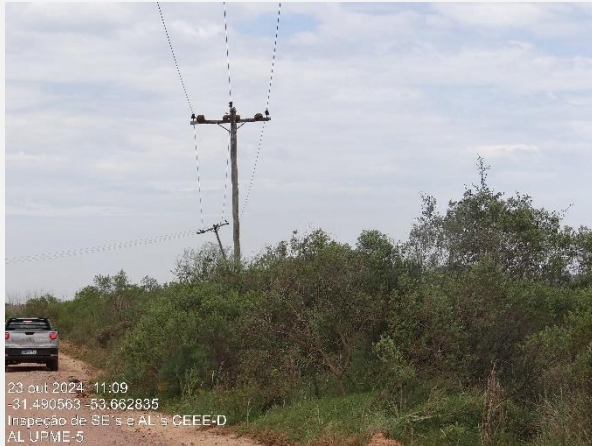
Foto 264  
(c) Poste fora do prumo.

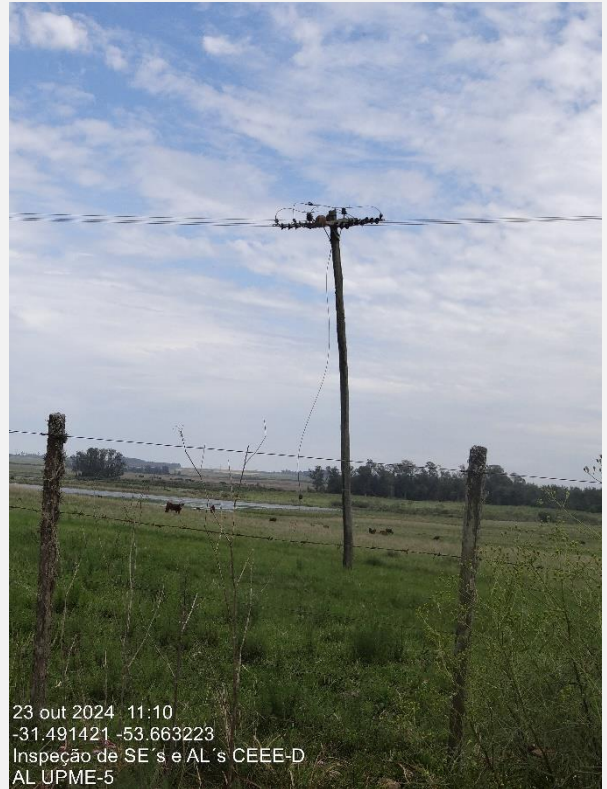
Foto 265  
(d) Estai sem fixação - solto

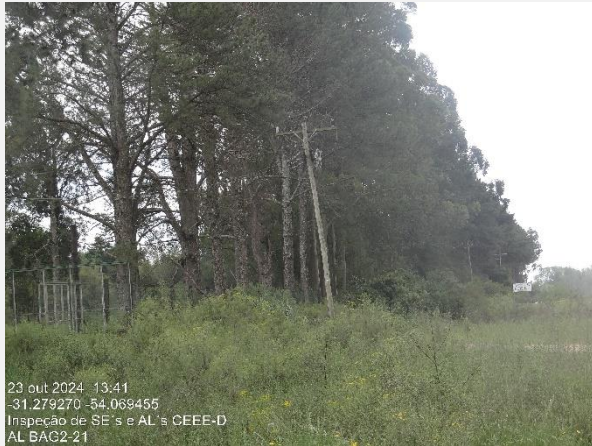
Foto 272  
(c) Poste fora do prumo.

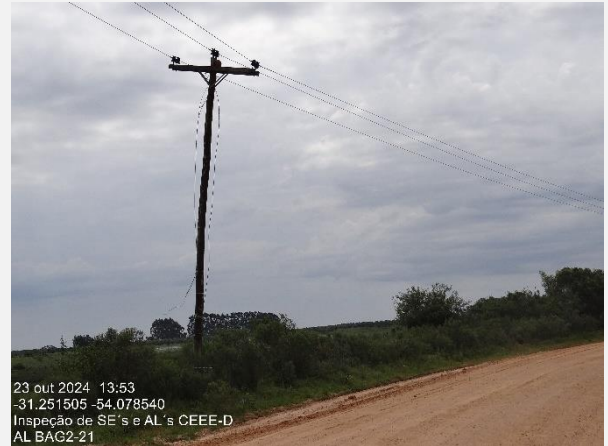
Foto 273  
(d) Estai sem fixação – solto.

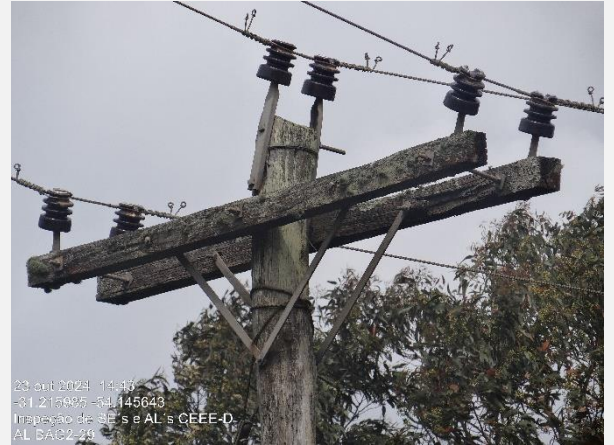
Foto 281  
(d) Cruzeta danificada, podre ou em mau Estado

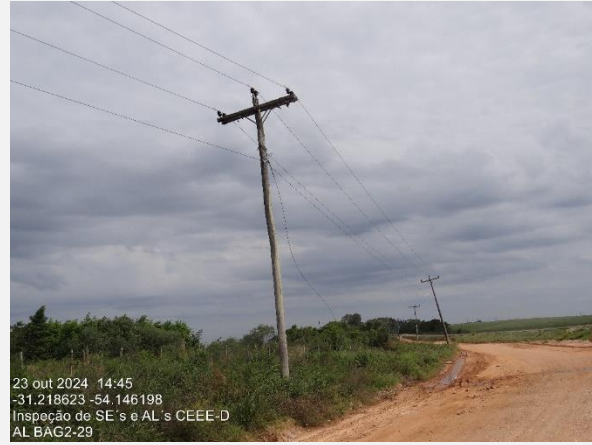
Foto 282  
(e) Estai solto, sem manutenção.

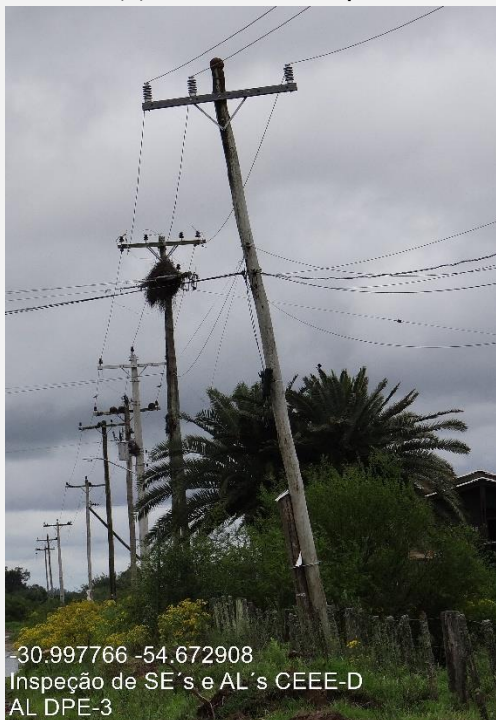
Foto 285  
(a) Poste fora do prumo.

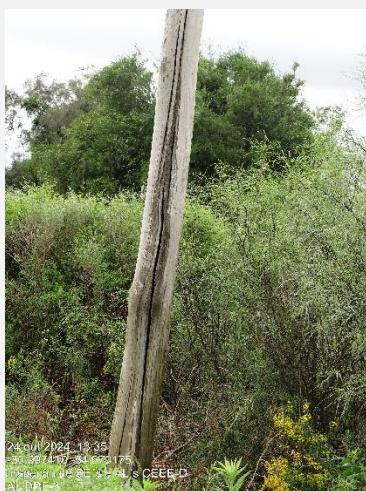
Foto 287  
(c) Poste de Madeira Danificado, Podre ou em Mau Estado.

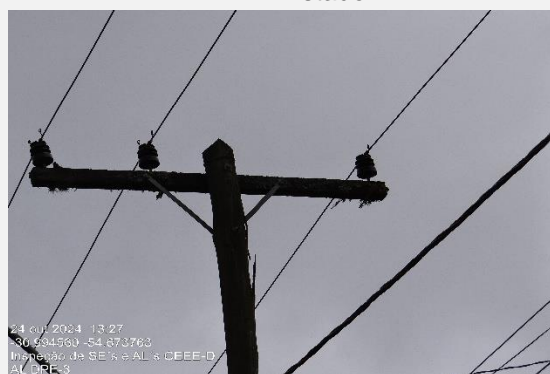
Foto 288  
(d) Cruzeta de Danificada, Podre ou em Mau Estado.

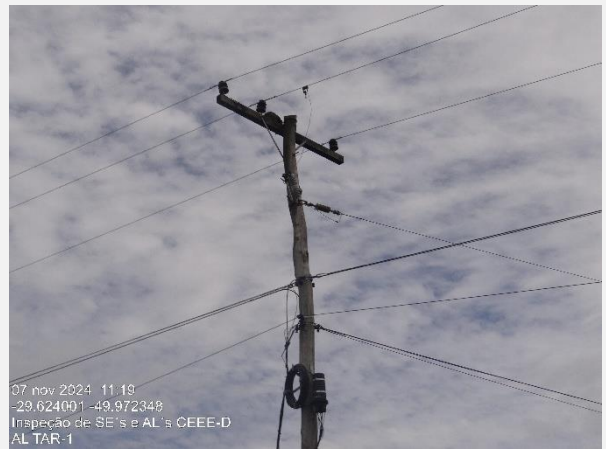
Foto 337  
(d) Cruzeta danificada, podre ou em mau Estado

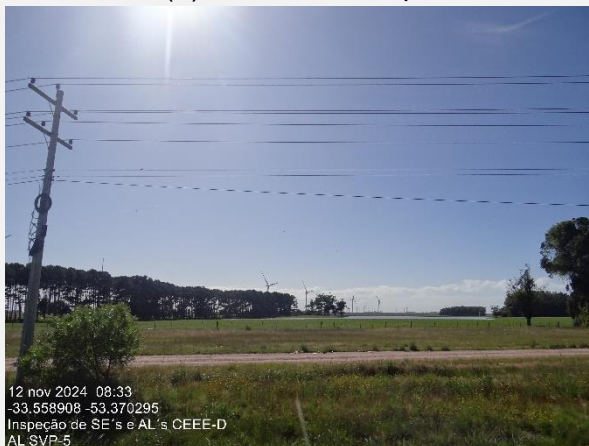
Foto 368

(b) Poste fora do prumo

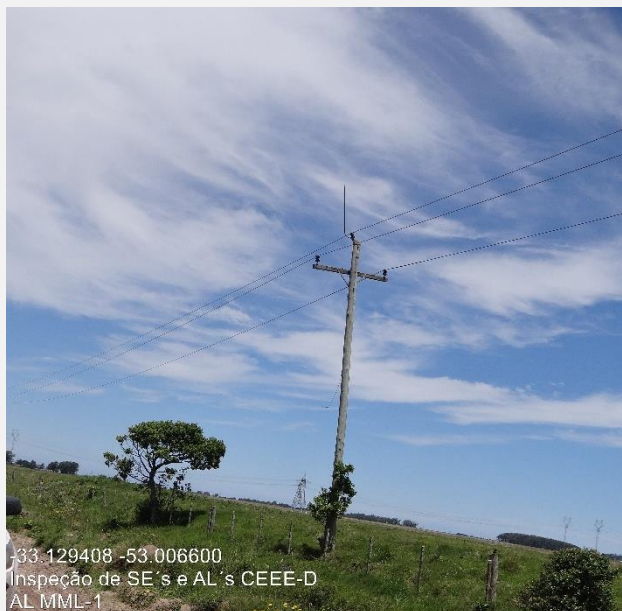
Foto 380

(a) Para-raio com aterramento rompido.

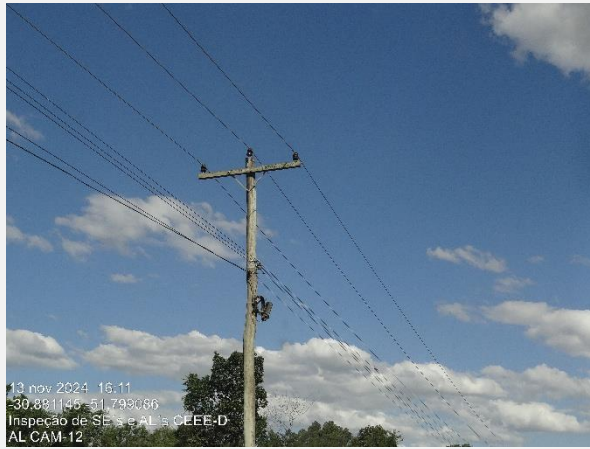
Foto 395  
(c) Cruzeta danificada, podre ou em mau Estado.

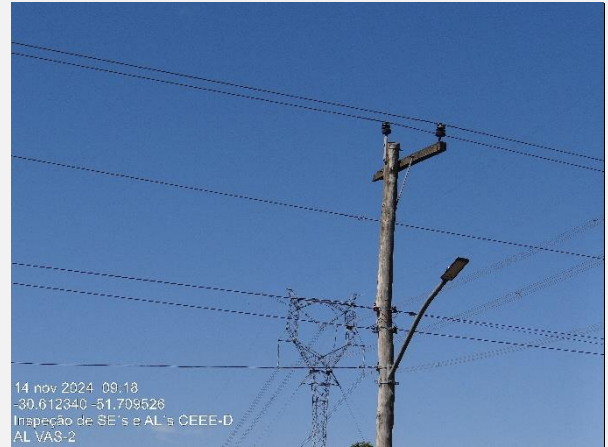
Foto 404  
(d) Cruzeta danificada, podre ou em mau Estado
