RELATÓRIO DE FISCALIZAÇÃO RF-013/2025-AGERGS-DEGIP

Fiscalização de Operação, Manutenção e Segurança de Barragens

Complexo Toropi - Guassupi

**PCH Salto do Guassupi, PCH Quebra Dentes, PCH
Cachoeira Cinco Veados e PCH Rincão São Miguel**

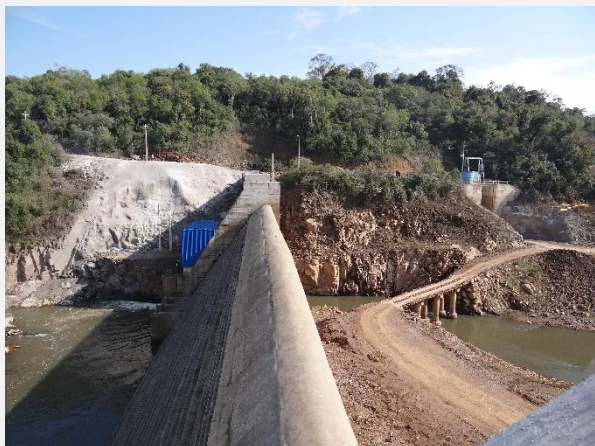
Acesso provisório para manutenção do túnel de adução e acesso à margem esquerda da barragem da PCH Salto do Guassupi.

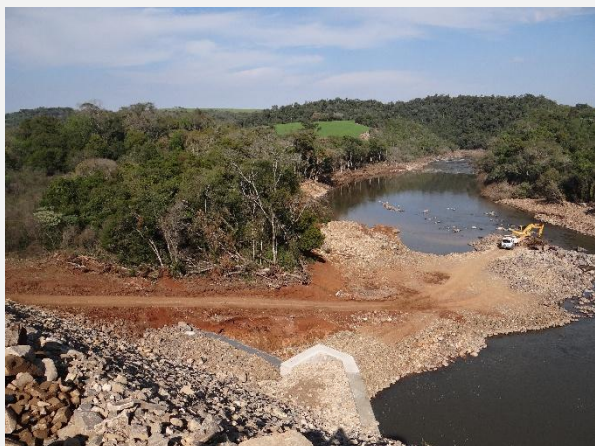
Vista para a jusante, obra da margem esquerda da barragem em finalização da PCH Salto do Guassupi.

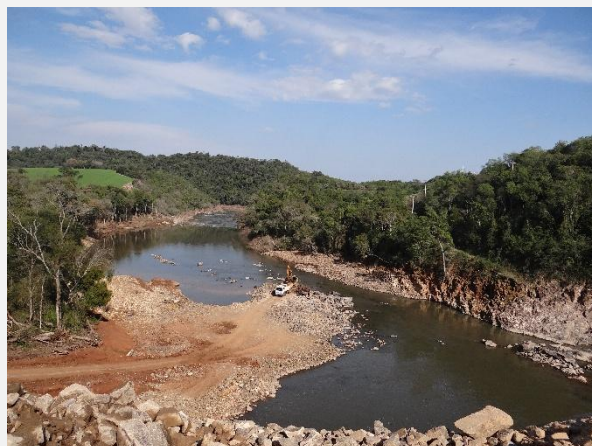
Vista para a jusante da barragem, retirada de material do leito do rio Guassupi.

57. As atividades de proteção da ombreira estão em fase de finalização.
58. Ainda em relação ao Relatório 02, as atividades para retirada de material do leito do rio, encontram-se em andamento conforme programação.

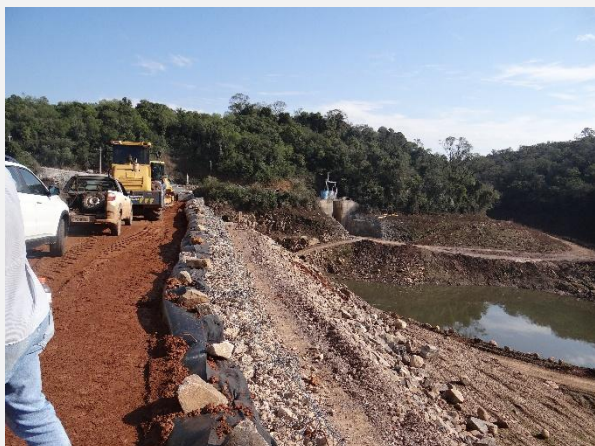
Alteamento do barramento da margem esquerda da PCH Salto do Guassupi.

53. No Relatório 02 foi, também, informado que a reconstrução da barragem da margem esquerda, objeto do item 02 do cronograma, estava em fase de finalização.

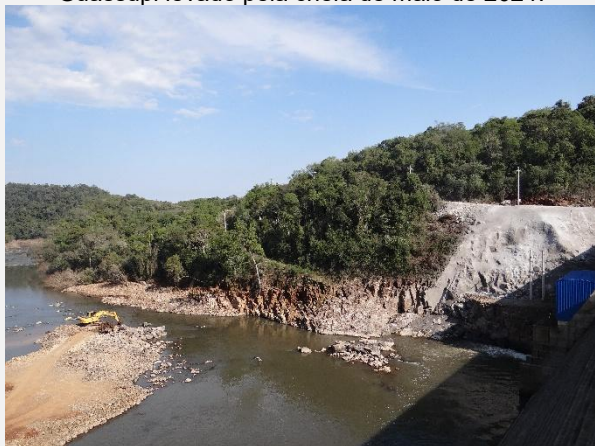
Acesso a casa de força secundária da PCH Salto do Guassupi levado pela cheia de maio de 2024.

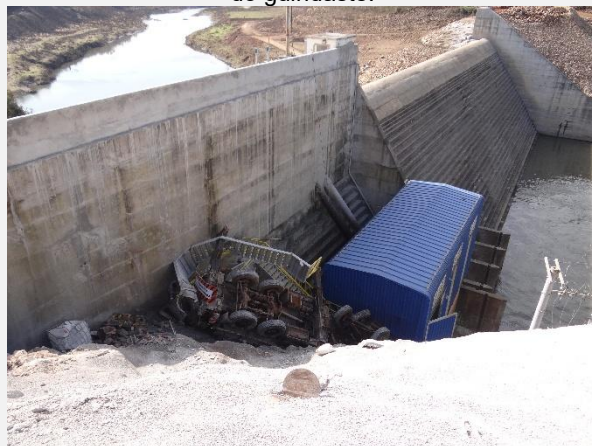
Acesso por escada à casa de força secundária da PCH Salto do Guassupi, destruído pelo acidente de queda do guindaste.

54. O item 03 foi concluído com a instalação de uma escada metálica para acesso à casa de força auxiliar (a qual foi destruída, recentemente, pelo acidente com o guindaste). Os itens 04 e 05 que são referentes a recuperação da casa de força auxiliar, ficaram para concluir em abril de 2026.

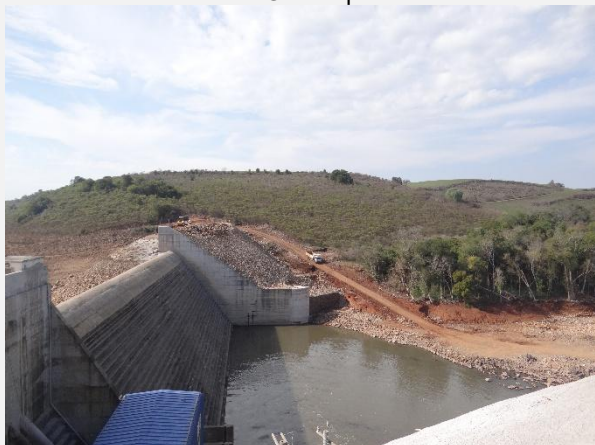
Vista da margem direita. Finalização da obra da barragem na margem esquerda jusante da PCH Salto do Guassupi.

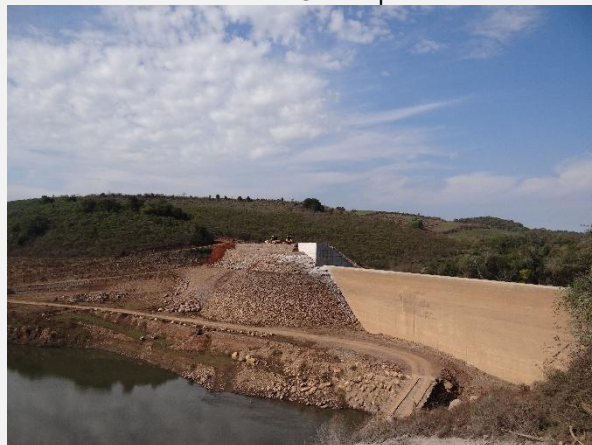
Vista da margem direita. Finalização da obra da barragem na margem esquerda montante da PCH Salto do Guassupi.

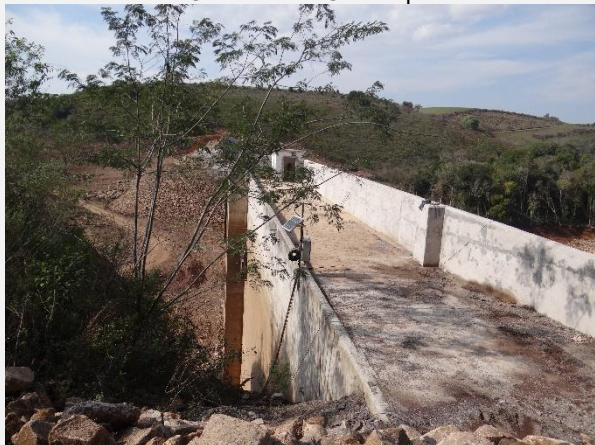
Finalização da obra na margem direita da barragem da PCH Salto do Guassupi.

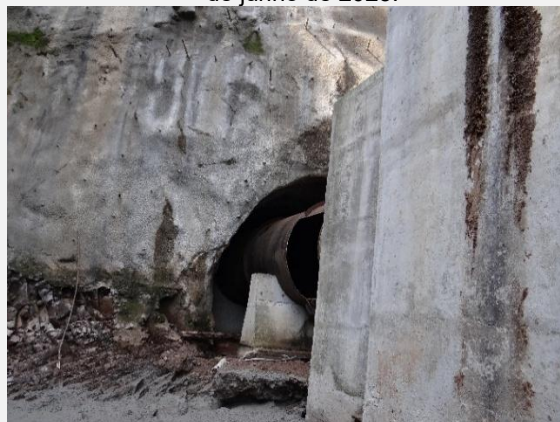
Abertura no conduto metálico para manutenção do túnel de adução junto à chaminé de equilíbrio da PCH Salto do Guassupi, por onde passou a água no evento de junho de 2025.

Na ocasião das fortes chuvas do dia 17 de junho de 2025, a passagem das águas pelo túnel causaram grandes danos ao circuito hidráulico no trecho a jusante da chaminé de equilíbrio. O item 07 do cronograma é referente a recuperação deste trecho.

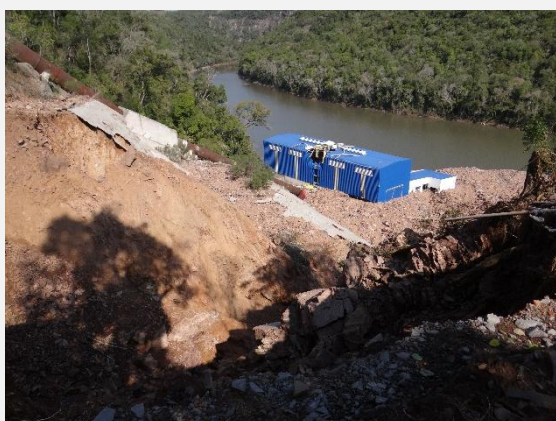
Casa de força da PCH Salto do Guassupi avariada pelo deslocamento de água e terra no evento de junho de 2025.

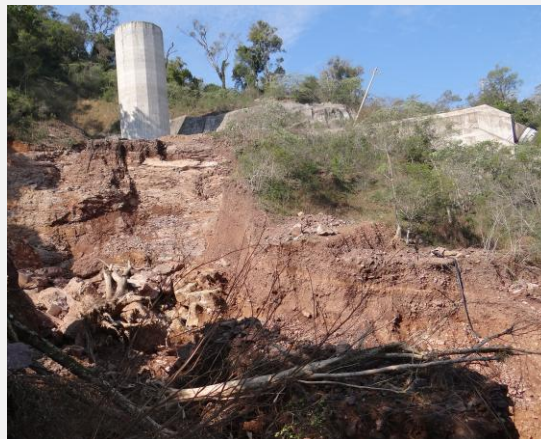
Estragos causados pela força das águas do evento de junho de 2025 nos acessos à casa de força próximo à chaminé de equilíbrio da PCH Salto do Guassupi.

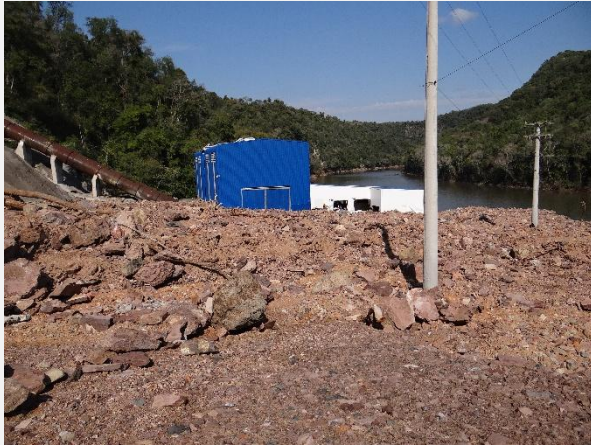
Casa de força da PCH Salto do Guassupi sob detritos e material carreado do deslocamento de terra.

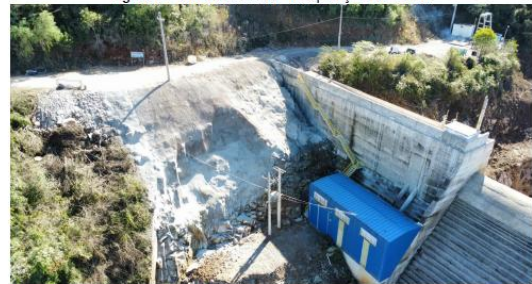
Figura 6 – Ombreira direita - recuperação concluída

O item 03 se refere a recuperação do talude e ombreira da margem direita e também está totalmente concluído.

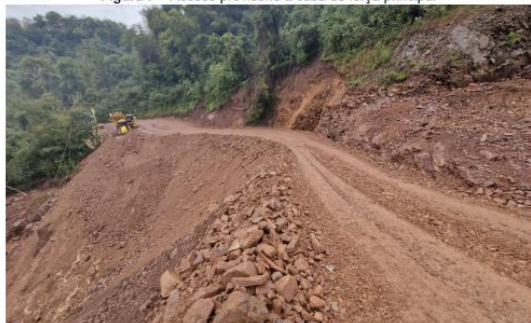
Figura 7 – Acesso provisório à casa de força principal

O acesso provisório foi executado e os equipamentos iniciaram a limpeza do pátio, da subestação e da área interna da casa de força.

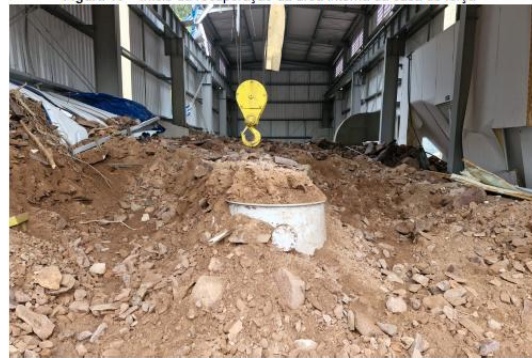
Figura 10 – Início da recuperação da área interna da casa de força

O serviço de recuperação das turbinas e geradores já está contratado e será feito pela empresa WEG de Jaraguá do Sul SC e está previsto para fevereiro de 2026.

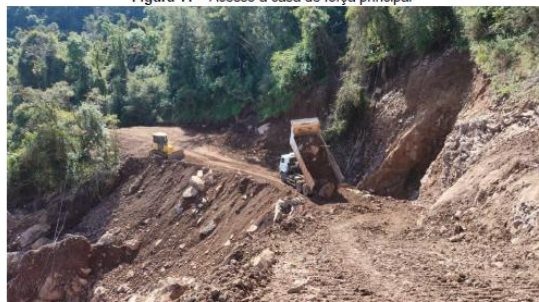
Figura 11 – Acesso a casa de força principal

- Reestabelecer acesso à casa de força principal e realizar limpeza- Sítio Circunvizinho - em andamento:

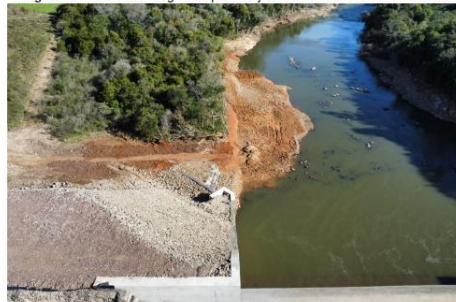
Figura 12 – Talude da margem esquerda a jusante do vertedouro - confirmado

- Conformar talude com comportamento hidráulico na margem esquerda a jusante do vertedouro - Finalizado:

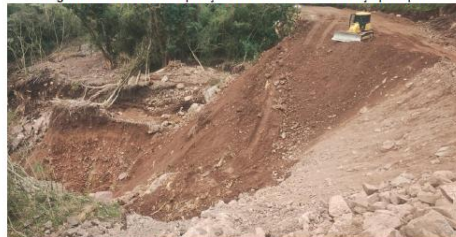
Figura 13 – Início da recuperação do talude na casa de força principal

- Restaurar talude da casa de força principal - em andamento:

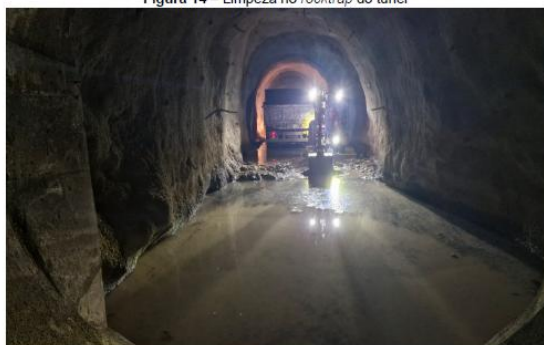
Figura 14 – Limpeza no *rocktrap* do túnel

- Há surgências no muro ala na esquerda hidráulica do barramento - em monitoramento;
- Fazer reparos na armadura exposta nos blocos à jusante do vertedouro - previsto até março de 2026;
- Altear cota de proteção da casa de força secundária - previsto até março de 2026;
- Fazer limpeza completa incluindo *rocktrap* no túnel de adução - atividade finalizada;

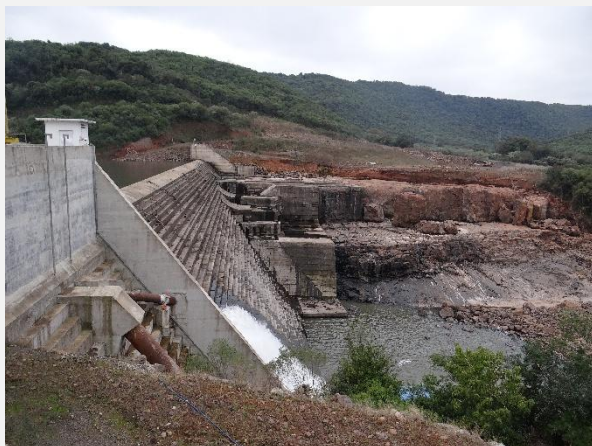
Jusante da Barragem da Cachoeira Cinco Veados.

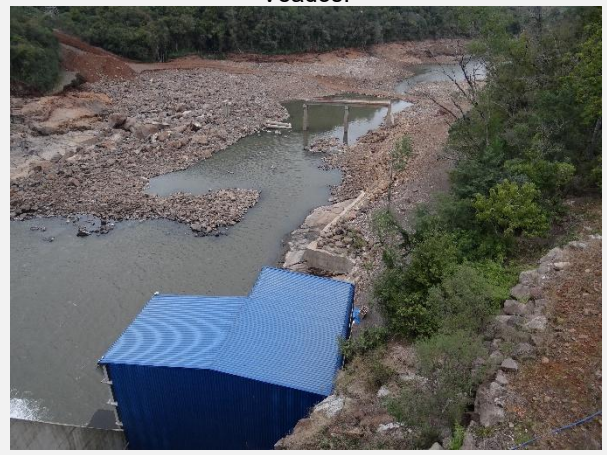
Vista de Jusante da Barragem da Cachoeira Cinco Veados.

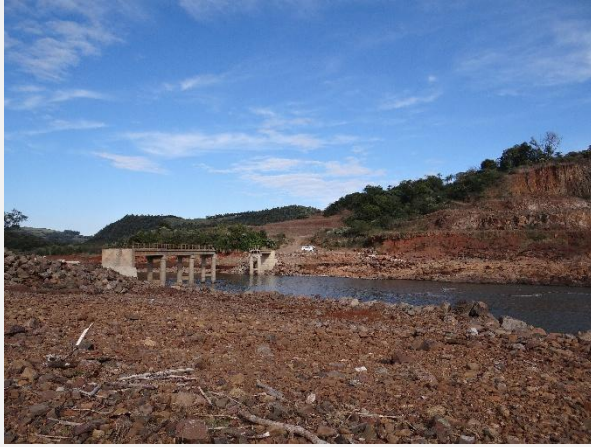
Acesso à margem esquerda da PCH Rincão São Miguel, destruído pelos eventos de maio de 2024.

112. Os itens 01, 02 03 e 04, referem-se à reconstrução do acesso à margem esquerda. Devido às fortes chuvas ocorridas no dia 17 de junho, a solução para este acesso está sendo reestudada.

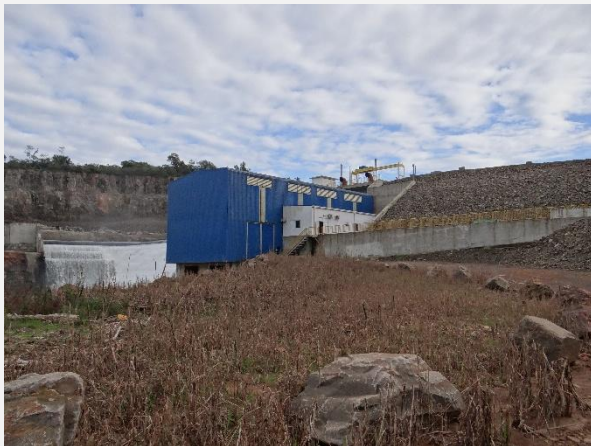
Casa de Máquinas junto à margem esquerda da barragem da PCH Rincão São Miguel.

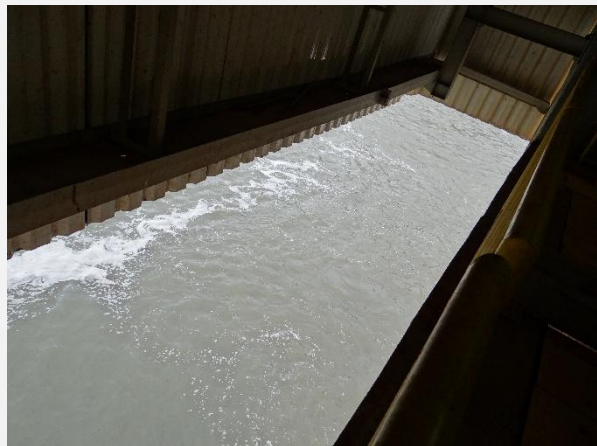
Canal de Fuga da Casa de Máquinas da PCH Rincão São Miguel.
