**RELATÓRIO DE FISCALIZAÇÃO  
RF-014/2024-AGERGS-GPE**

**Fiscalização Técnica das Subestações  
Elétricas e Alimentadores**

**Companhia Estadual de Distribuição de Energia  
Elétrica – CEEE-D Equatorial**

**Dezembro/2024**

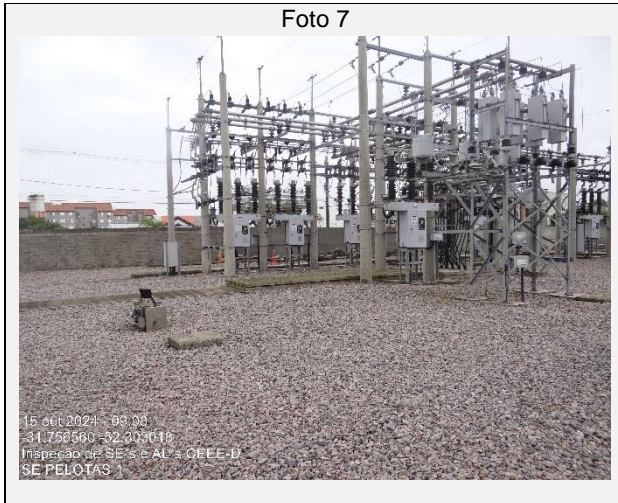
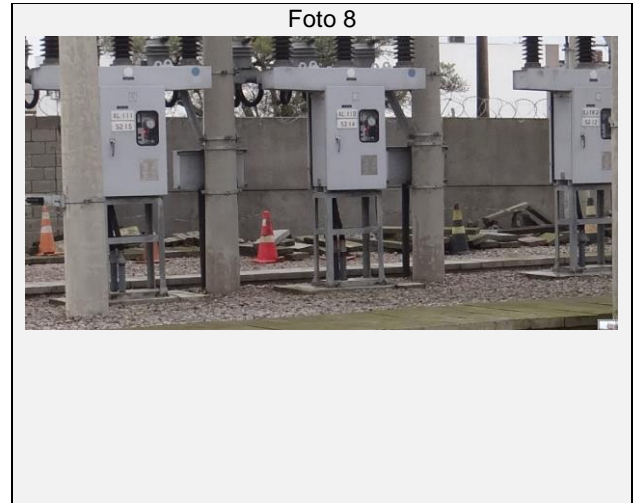
<b>Pátio Geral</b>	(a) Resíduos sólidos, restos de obras; canaletas abertas.
--------------------	---

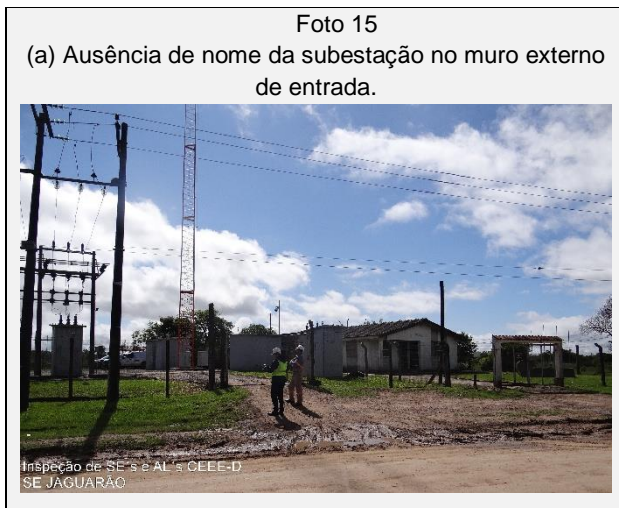
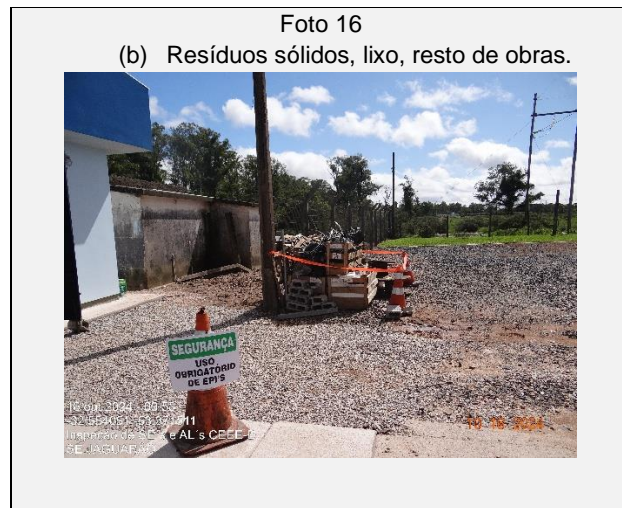
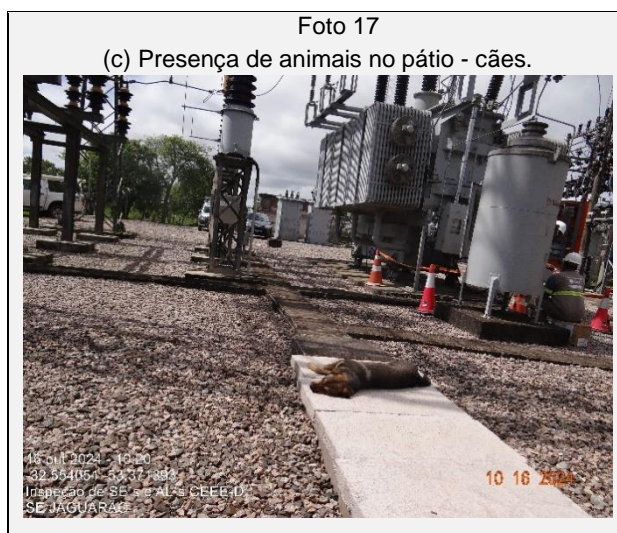
<b>Pátio Geral</b>	(a) Ausência de nome da subestação no muro externo de entrada.
	(b) Resíduos sólidos, lixo, resto de obras.
	(c) Presença de animais no pátio - cães.

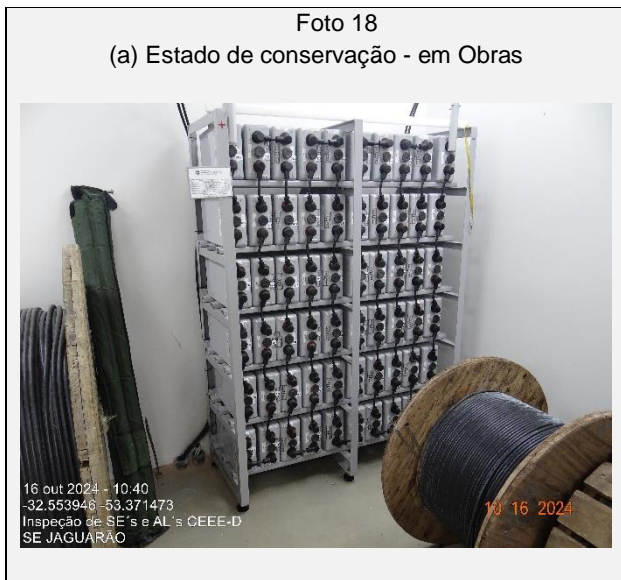
<b>Casa Controle, Comando, Supervisão e Proteção</b>	(a) Estado de conservação - em Obras.
	(b) Estado de Conservação dos Quadros Elétricos da sala - em Implantação.

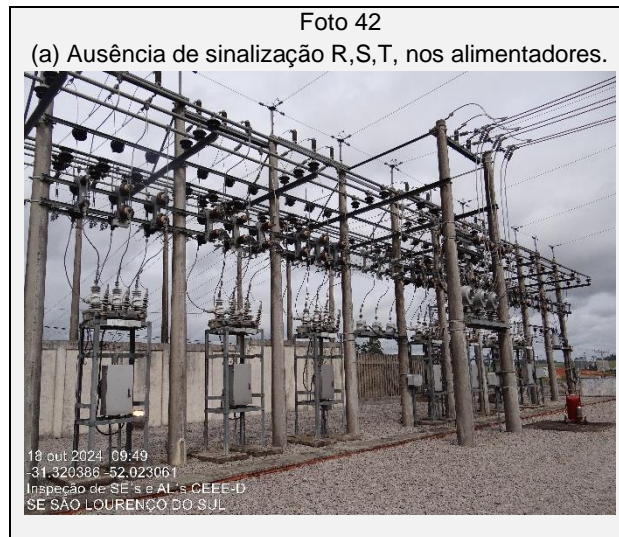
<b>Pátio Geral</b>	(a) Ausência de sinalização R, S, T, nos alimentadores.
--------------------	---

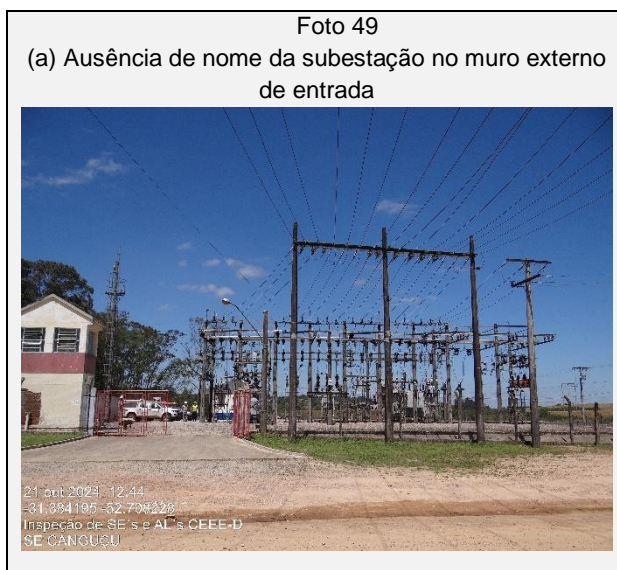
<b>Pátio Geral</b>	(a) Ausência de nome da subestação no muro externo de entrada.
--------------------	--

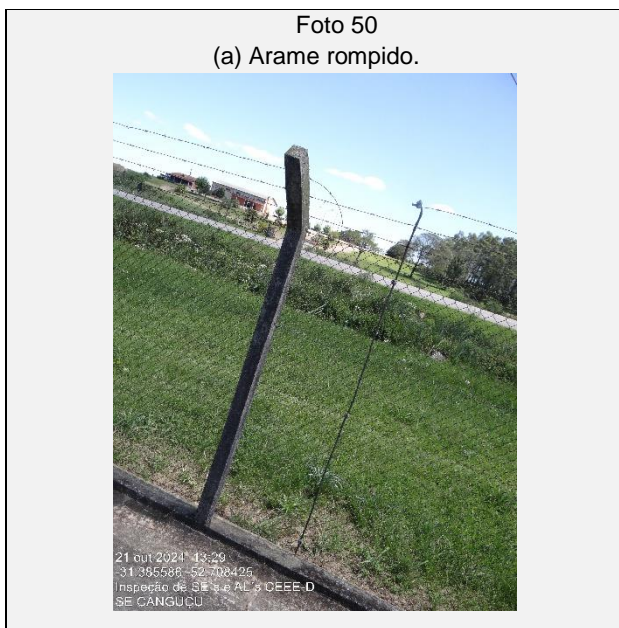
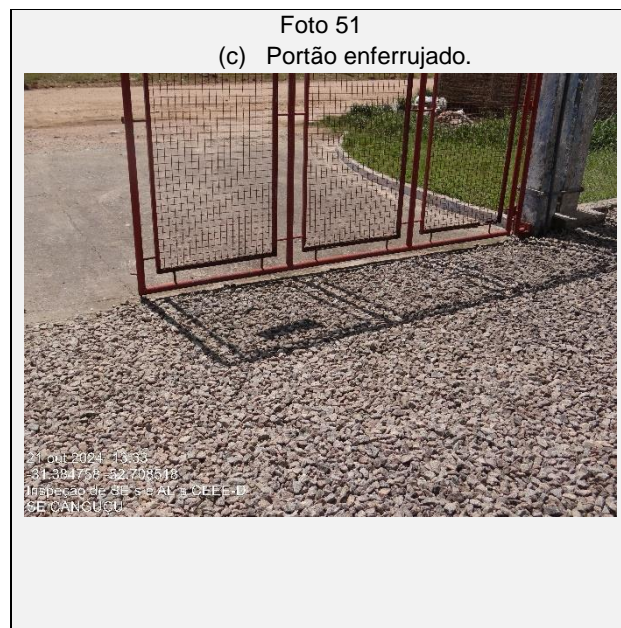
<b>Aspectos de Segurança Física da Instalação</b>	(a) Arame rompido.
	(b) Portão enferrujado.

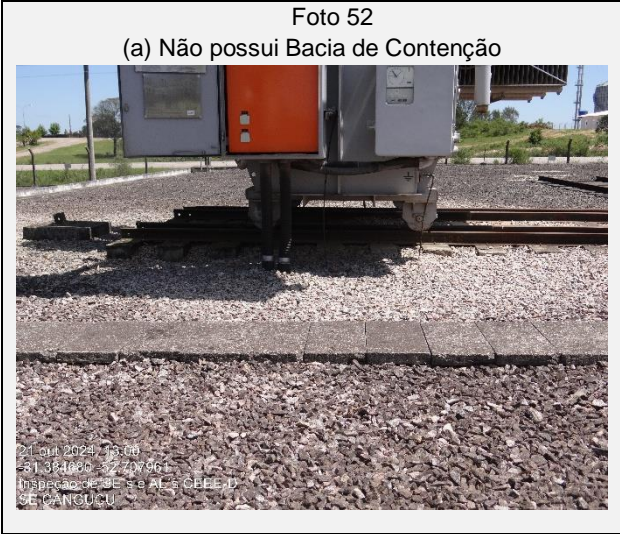
<b>Transformadores</b>	(a) Não possui Bacia de Contenção.
------------------------	------------------------------------

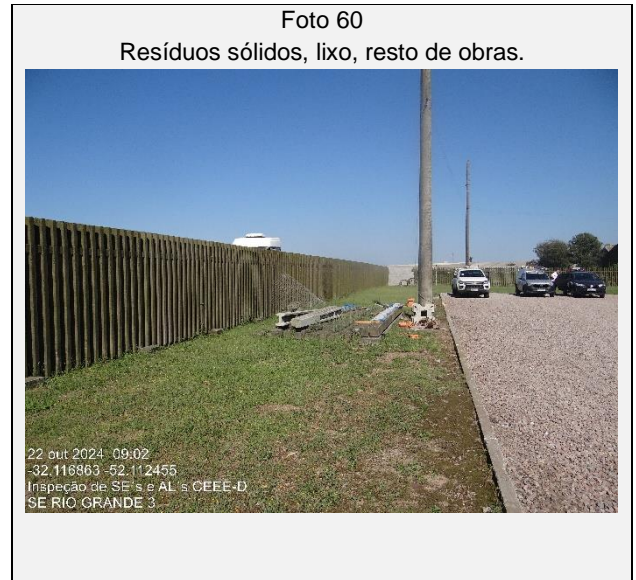
<b>Pátio Geral</b>	(a) Nome da subestação no muro externo de entrada - pintura precária.
	(b) Resíduos sólidos, lixo, resto de obras.

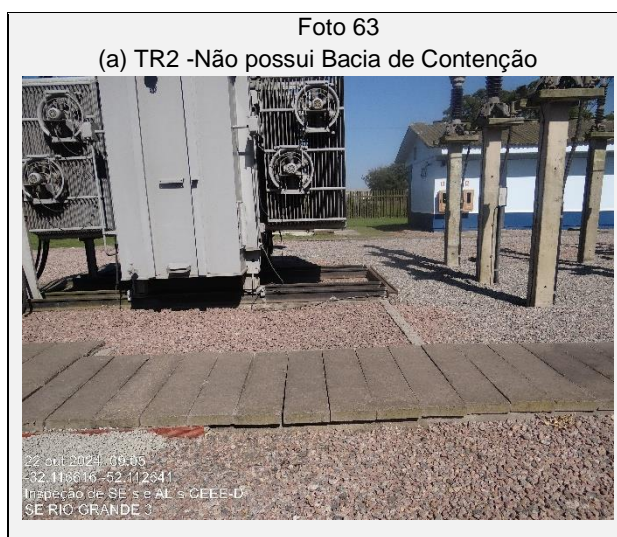
<b>Transformadores</b>	(a) TR2 - Não possui Bacia de Contenção.
------------------------	--

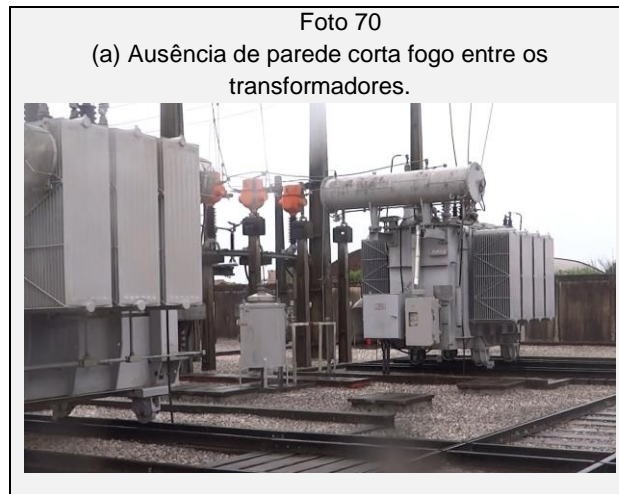
<b>Transformadores</b>	(a) Ausência de parede corta fogo entre os transformadores.
------------------------	---

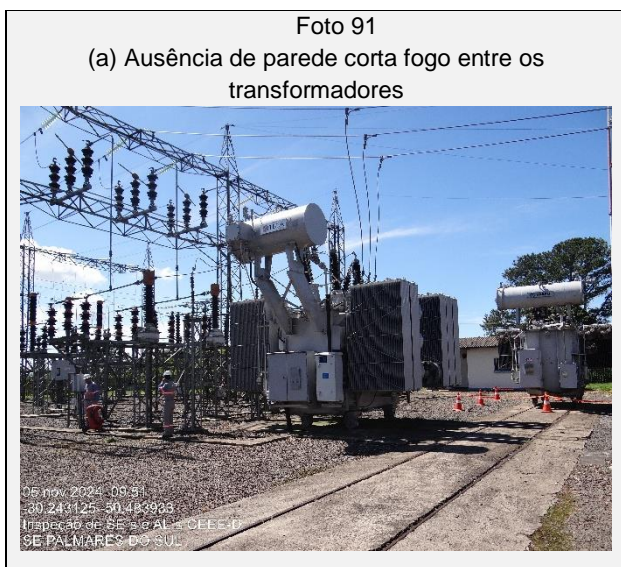
<b>Transformadores</b>	(b) Ausência de parede corta fogo entre os transformadores
	(c) Não possui Bacia de Contenção

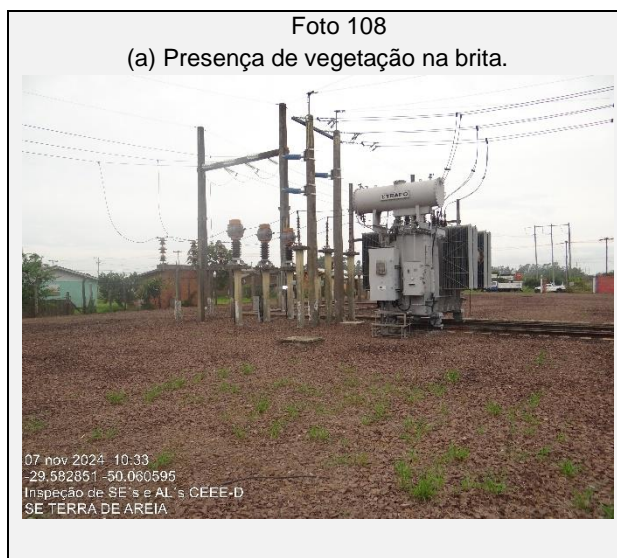
<b>Pátio Geral</b>	<b>(a) Presença de vegetação na brita.</b>
--------------------	--

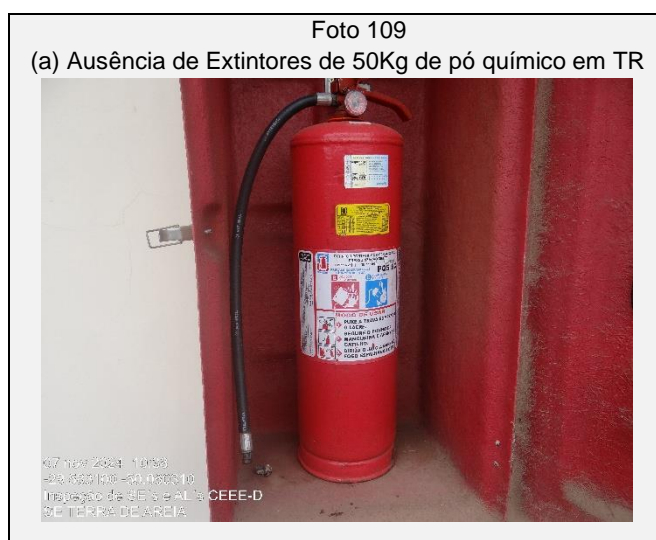
<b>Equipamentos de Proteção e Combate a Incêndio</b>	<b>Ausência de extintor sobre rodas de 50Kg de pó químico em TR.</b>
--	--

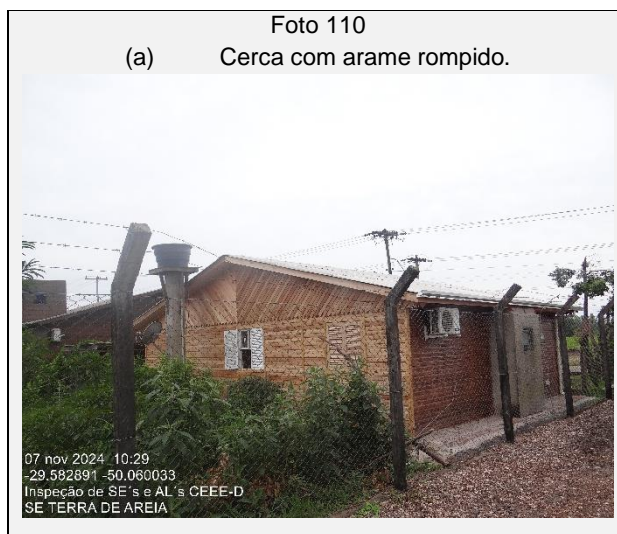
(a) Cerca com arame rompido.

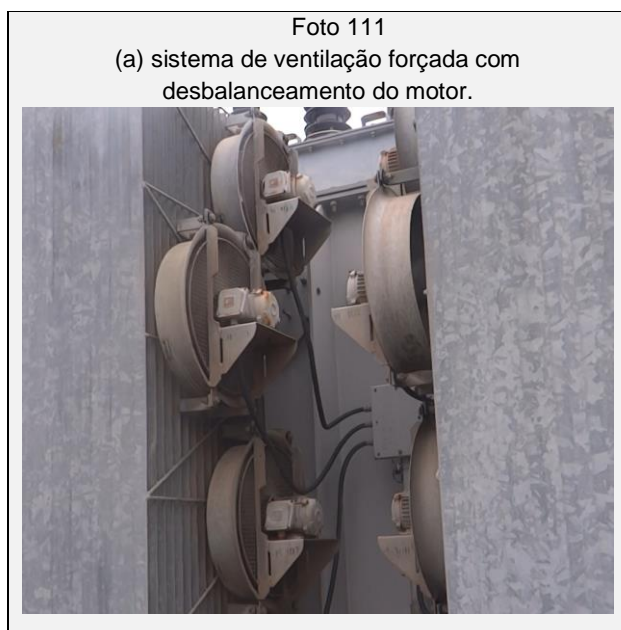
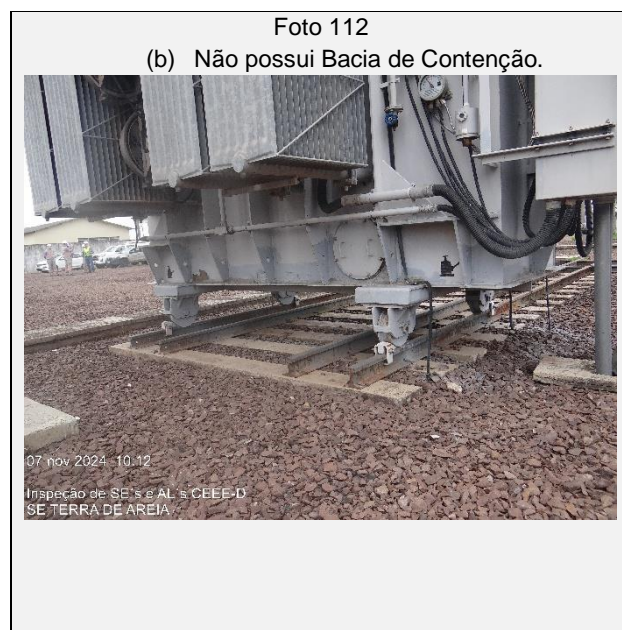
(a) Sistema de ventilação forçada com desbalanceamento do motor.

(b) Não possui Bacia de Contenção

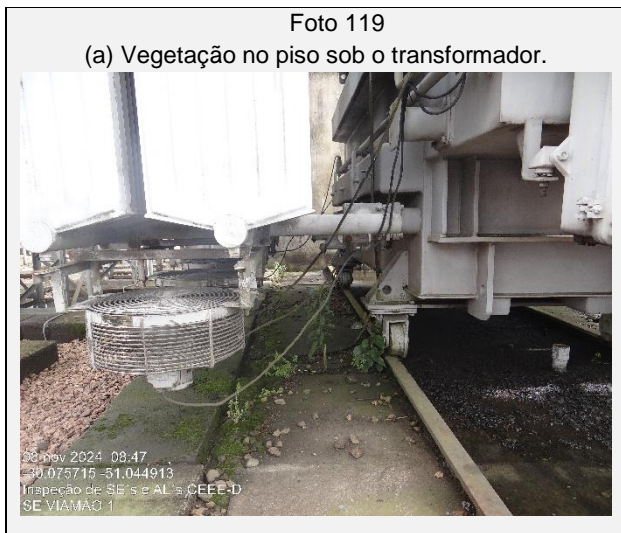
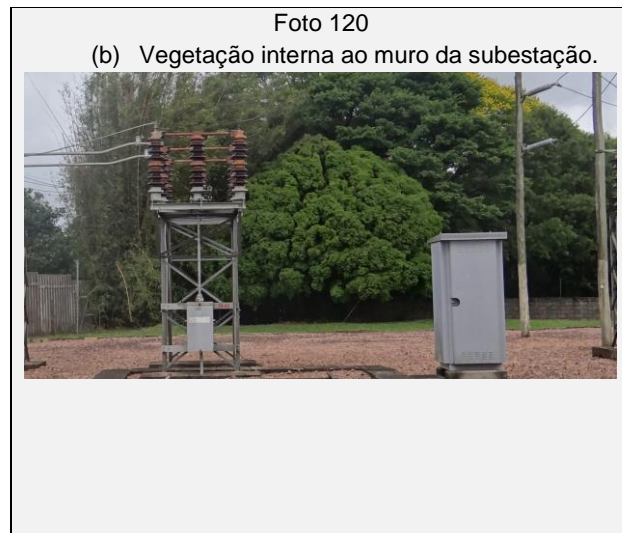
<b>Pátio Geral</b>	(a) Vegetação no piso sob o transformador.
	(b) Vegetação interna ao muro da subestação.

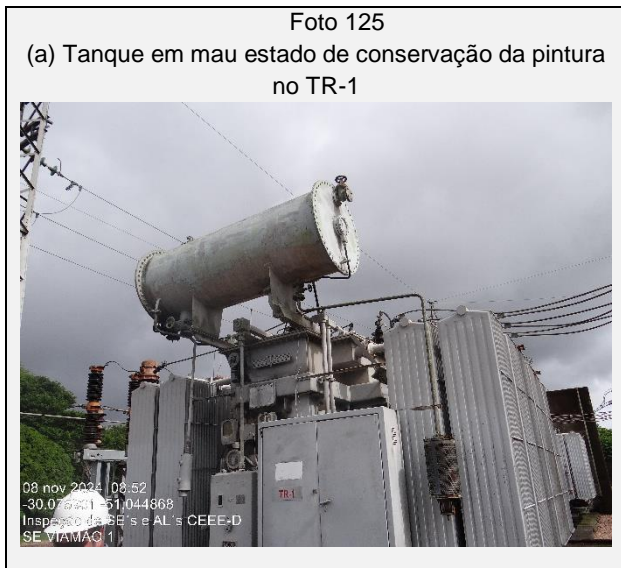
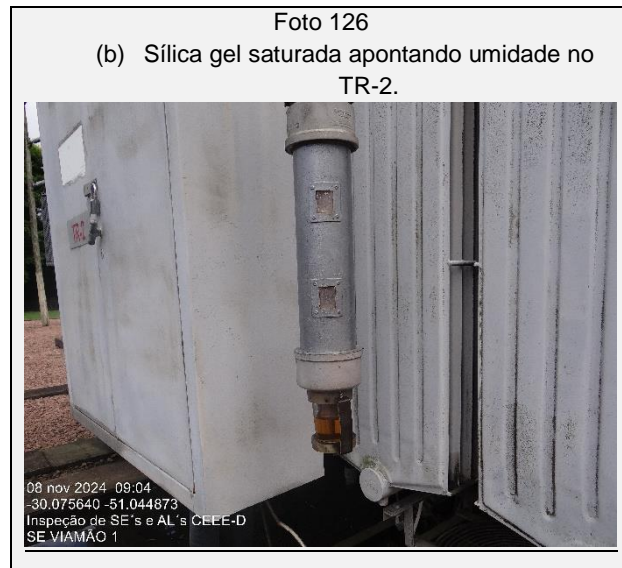
Foto 127

(c) Ausência de parede corta fogo entre TR-1 e TR-2

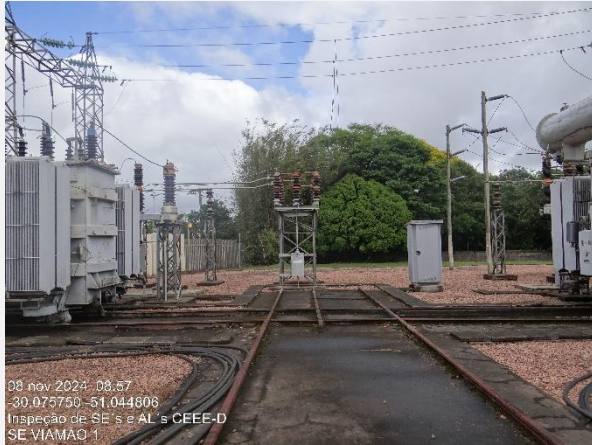
Foto 128

(d) Não possui Bacia de Contenção.

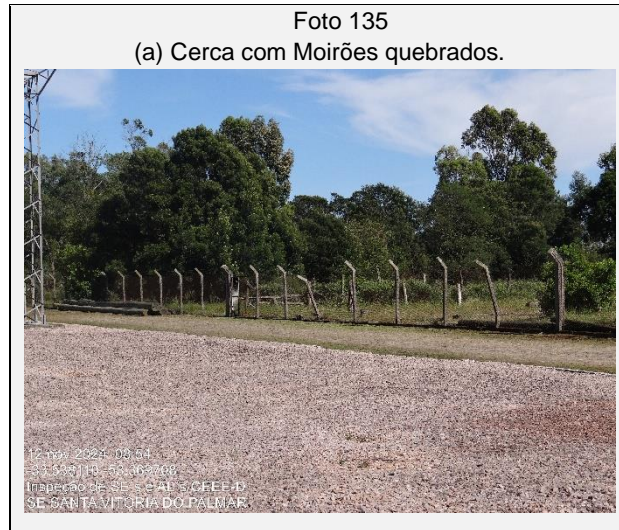
<b>Aspectos de Segurança Física da Instalação</b>	(a) Cerca com Moirões quebrados.
---	----------------------------------

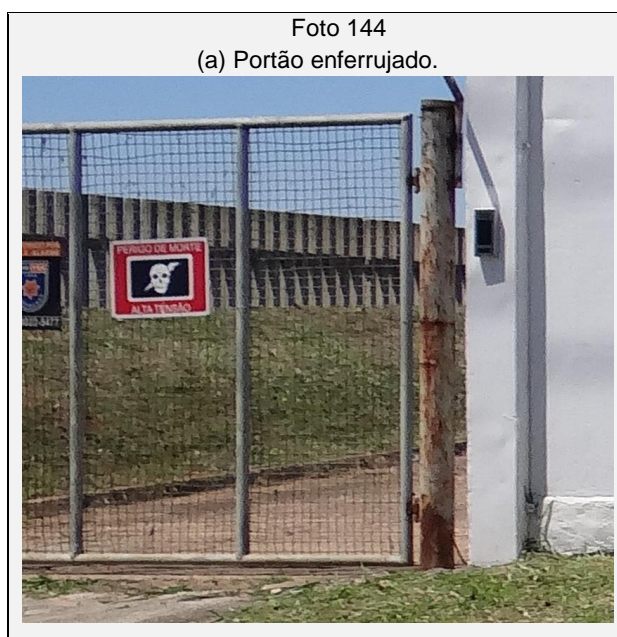
<b>Aspectos de Segurança Física da Instalação</b>	(a) Portão enferrujado.
---	-------------------------

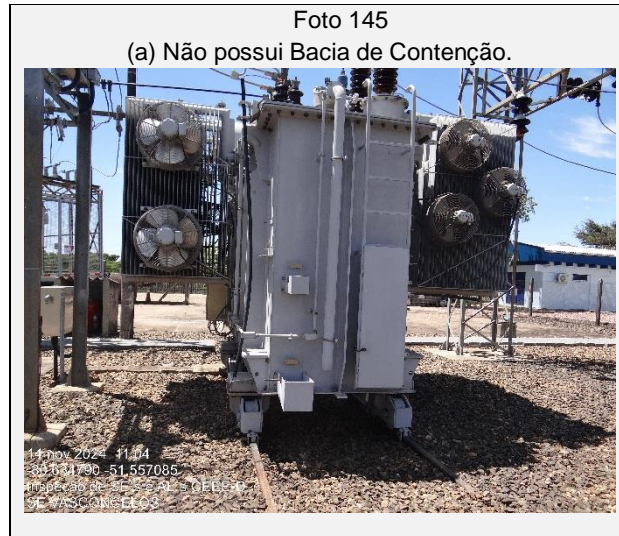
(a) Não possui Bacia de Contenção.

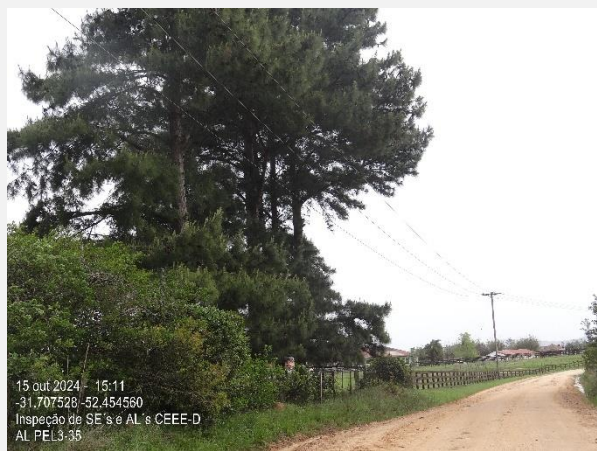
Foto 146  
(a) Árvore próxima da rede.

60. Assim, com base no exposto, recomenda-se intensificar negociações com proprietários para a autorização de substituição da vegetação e árvores de grande porte por aquelas que não possam vir a interferir na rede. Intensificar a limpeza de faixa e as ações de poda. Intensificar e acelerar a substituição dos postes, cruzetas e demais itens das redes que estão em más condições ou já degradados.

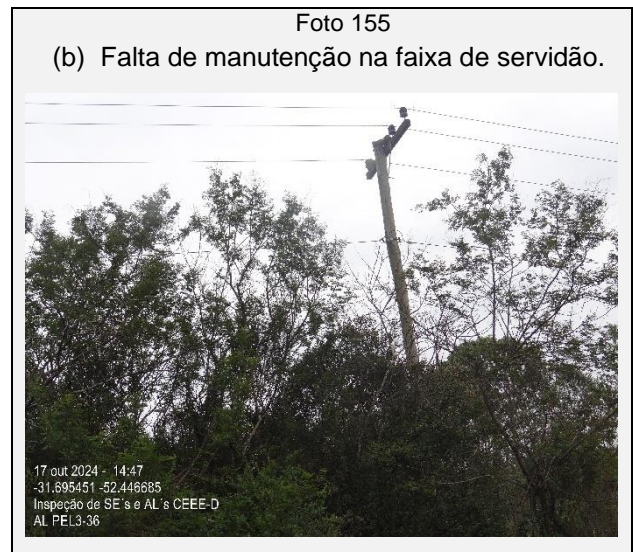
<b>Vegetação e fauna</b>	(a) Árvore próxima à rede.
	(b) Falta de manutenção na faixa de servidão (Limpeza de Faixa)
	(c) Ninho ou vegetação na rede

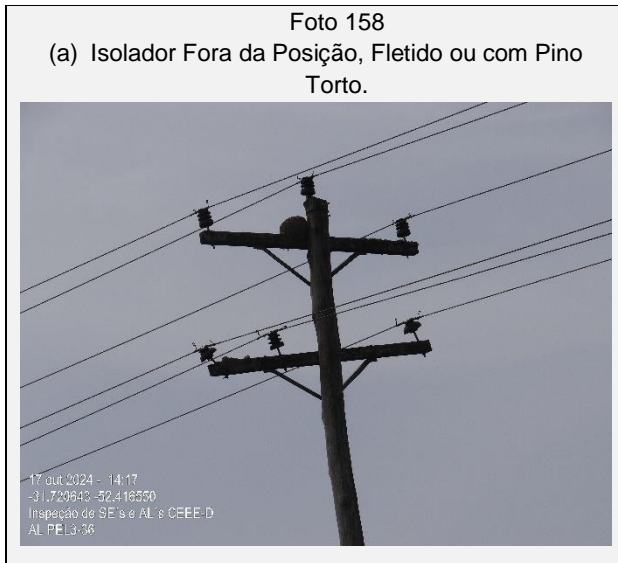
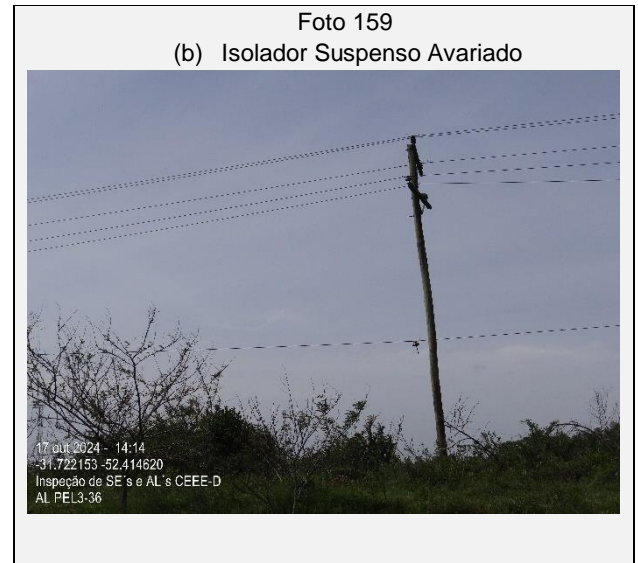
<b>Isoladores</b>	(a) Isolador Fora da Posição, Fletido ou com Pino Torto
	(b) Isolador Suspenso Avariado

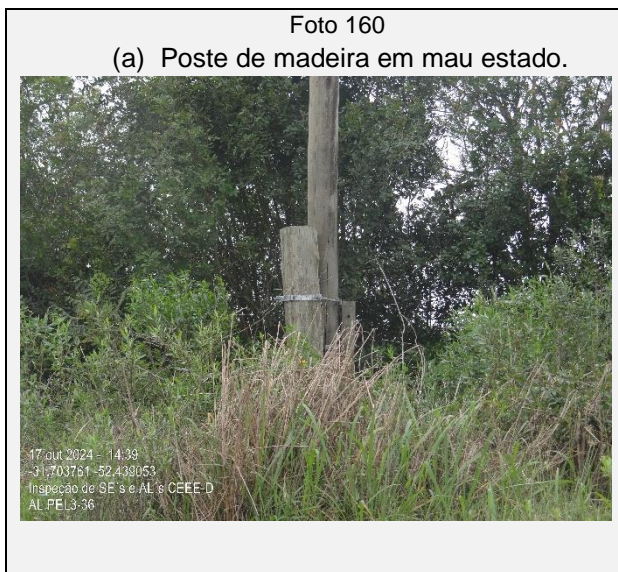
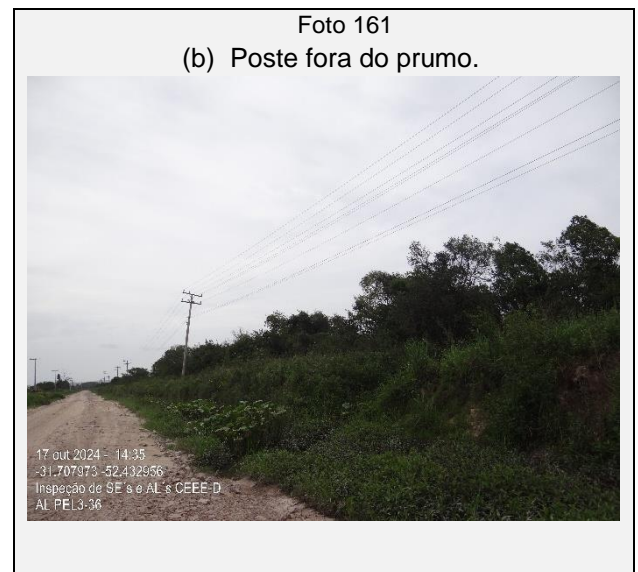
58. Ainda, nas redes em geral a incidência de postes fora de prumo, cruzetas e postes em mau estado de conservação, estais e isoladores degradados são recorrentes. Outro ponto bastante significativo é uso frequente de “tala” nos postes, como solução definitiva e não provisória.

<b>Poste</b>	(a) Poste de madeira em mau estado.
	(b) Poste fora do prumo.
	(c) Cruzeta em mau estado.

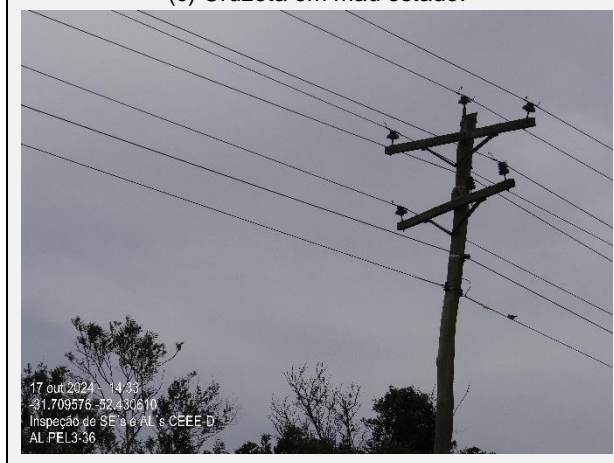
Foto 162  
(c) Cruzeta em mau estado.

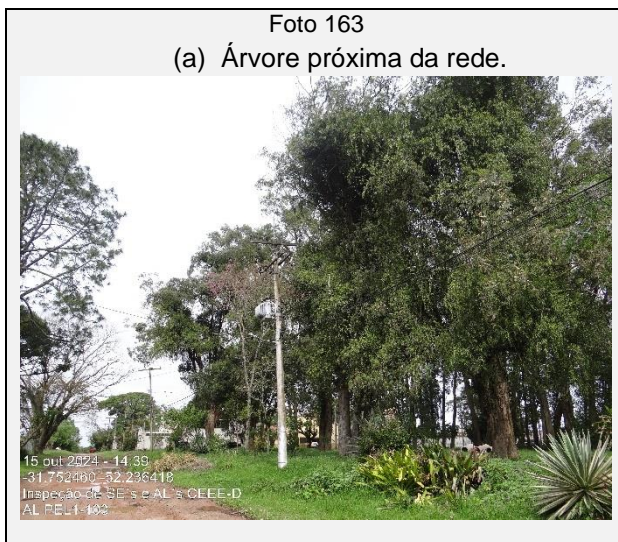
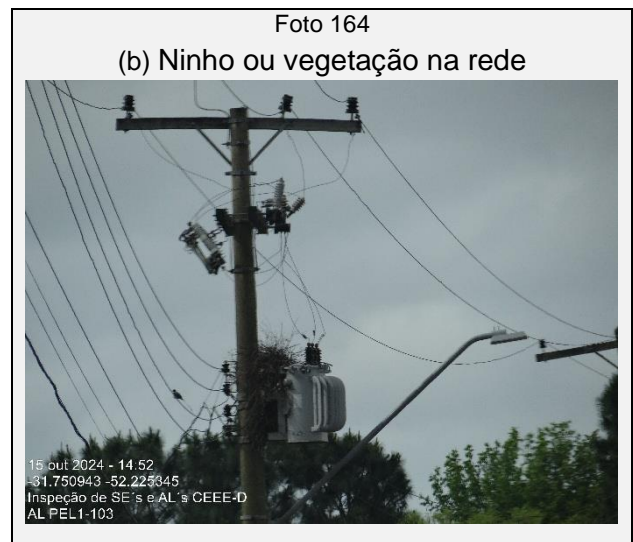
<b>Vegetação e fauna</b>	(a) Árvore próxima à rede.
	(b) Ninho ou vegetação na rede
	(c) Vegetação tocando na rede (árvores).

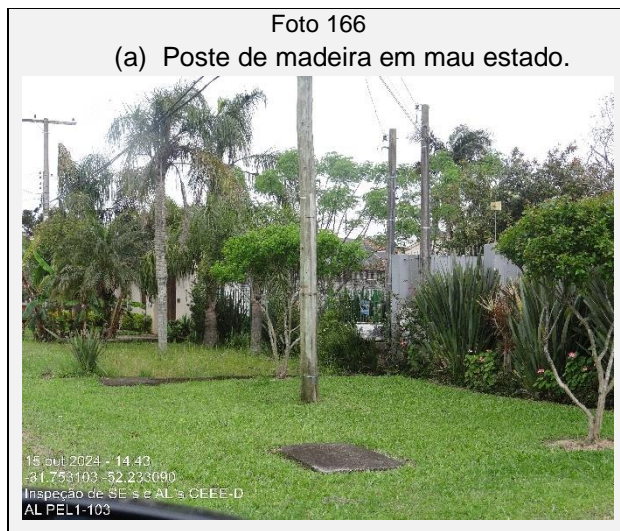
<b>Poste</b>	(a) Poste de madeira em mau estado.
	(b) Poste fora do prumo.
	(c) Cruzeta em Mau Estado

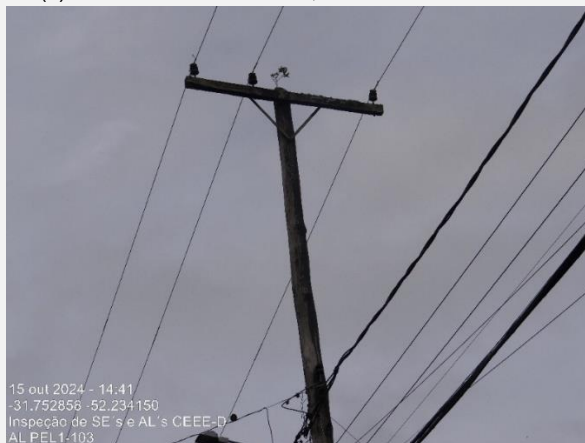
Foto 168

(c) Cruzeta de Danificada, Podre ou em Mau Estado.

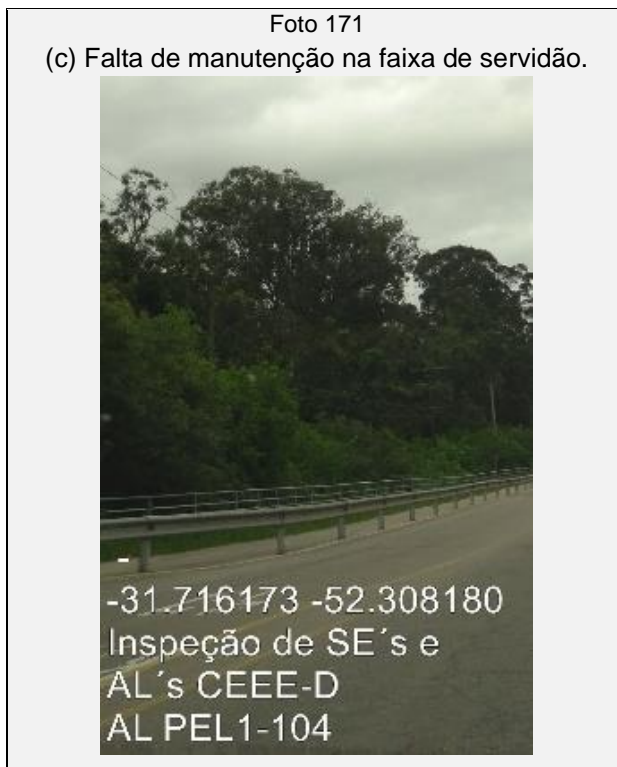
<b>Vegetação e fauna</b>	(a) Árvore próxima à rede.
	(b) Ninho na rede.
	(c) Falta de manutenção na faixa de servidão (Limpeza de Faixa)

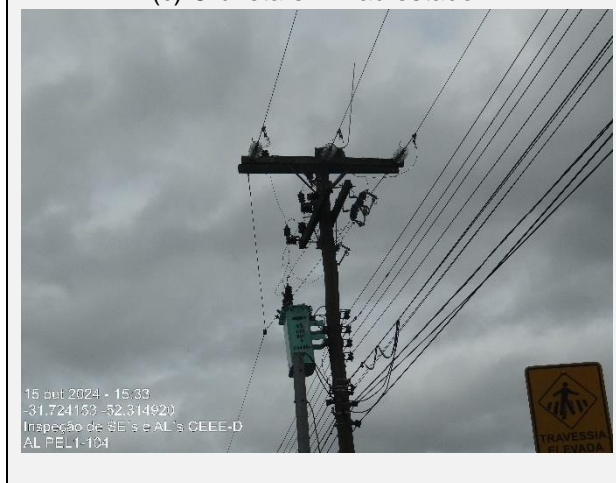
Foto 174  
(c) Cruzeta em mau estado.

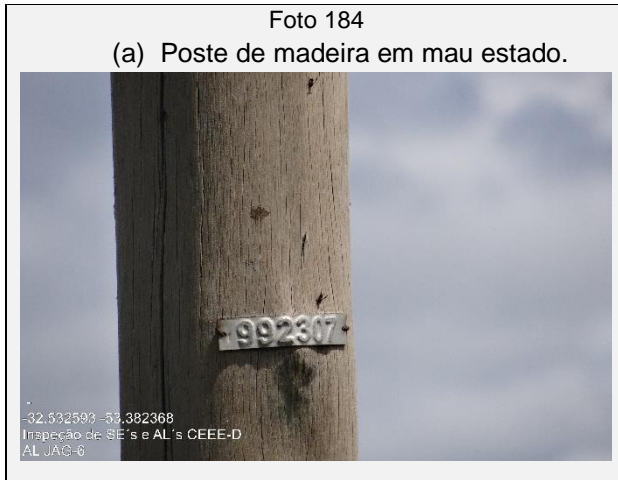
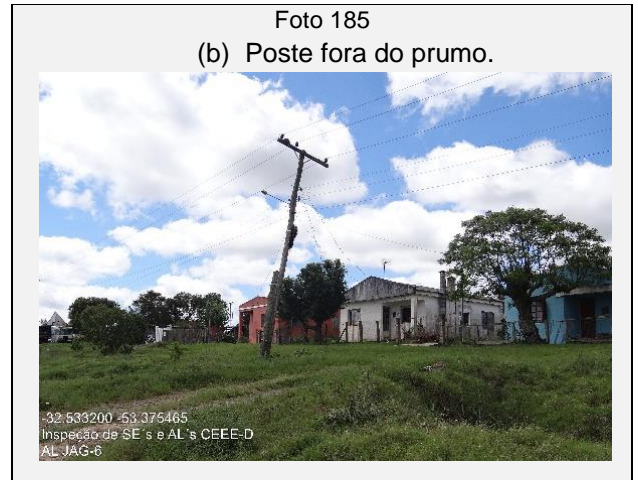
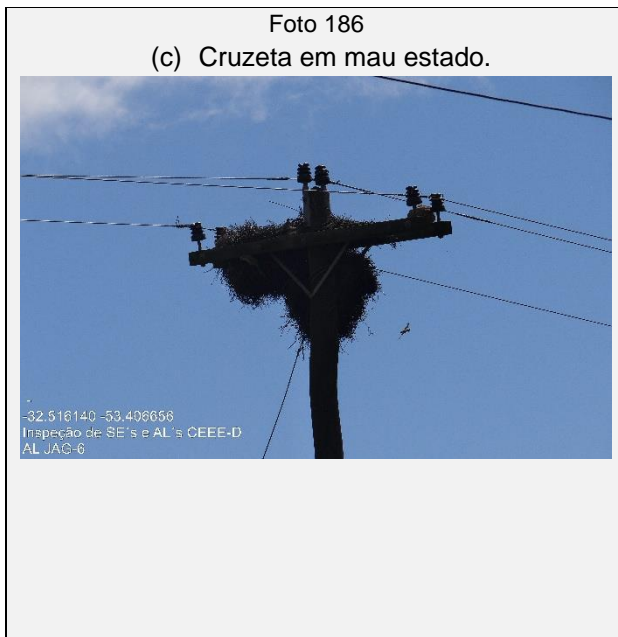
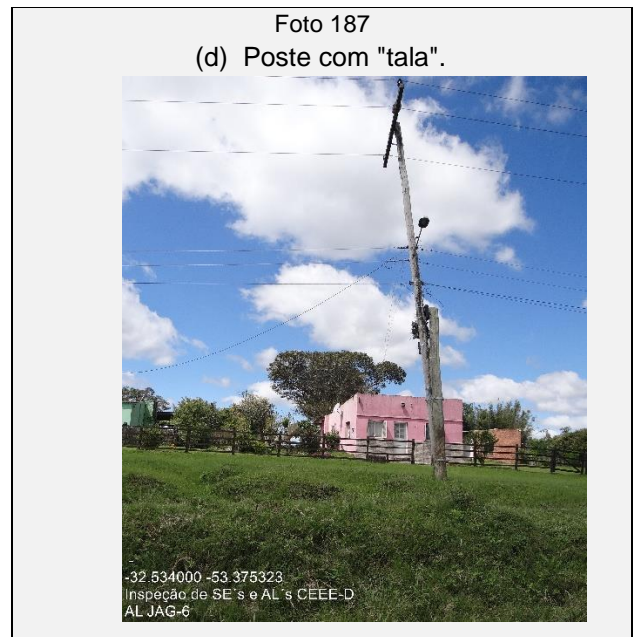
<b>Poste</b>	(a) Poste de madeira em mau estado.
	(b) Poste fora do prumo.
	(c) Cruzeta em mau estado.
	(d) Poste com "tala".

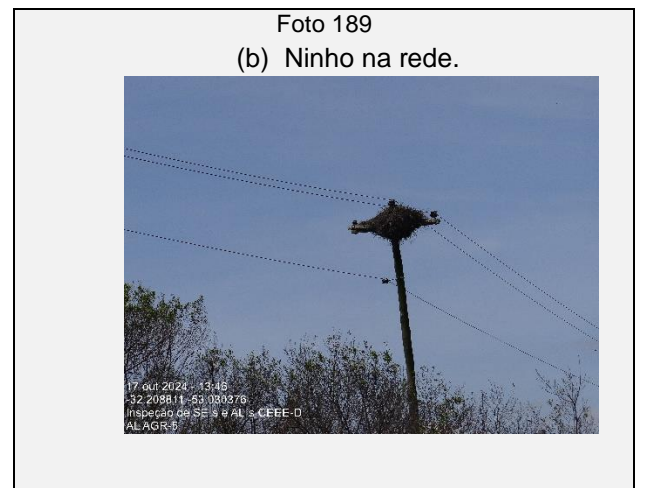
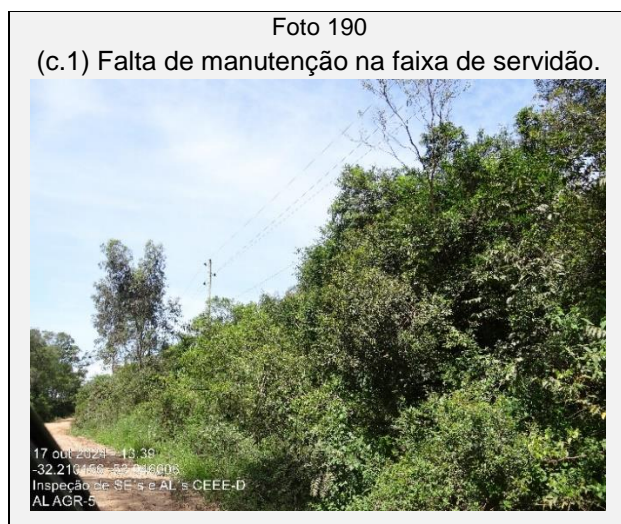
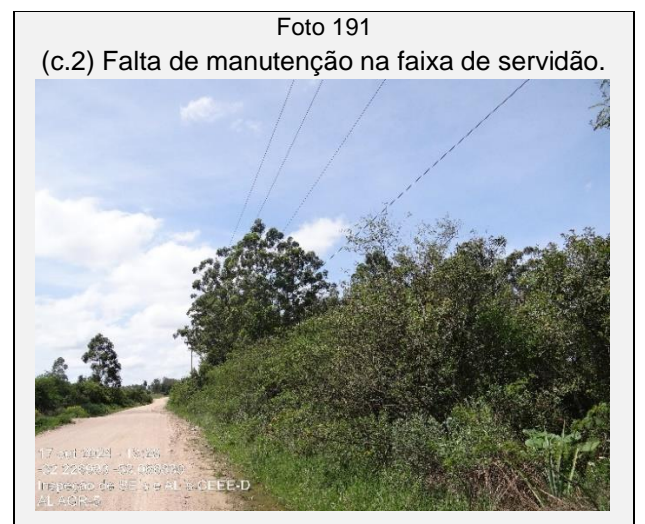
<b>Vegetação e fauna</b>	(a) <b>Árvore próxima à rede.</b>
	(b) <b>Ninho na rede.</b>
	(c) <b>Falta de manutenção na faixa de servidão (Limpeza de Faixa)</b>

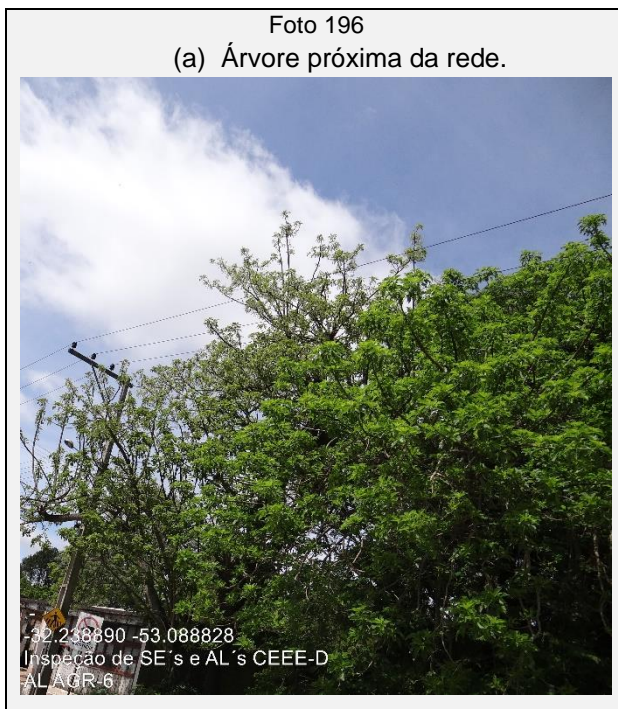
<b>Vegetação e fauna</b>	(a) <u>Árvore próxima à rede.</u>
	(b) <u>Ninho na rede.</u>

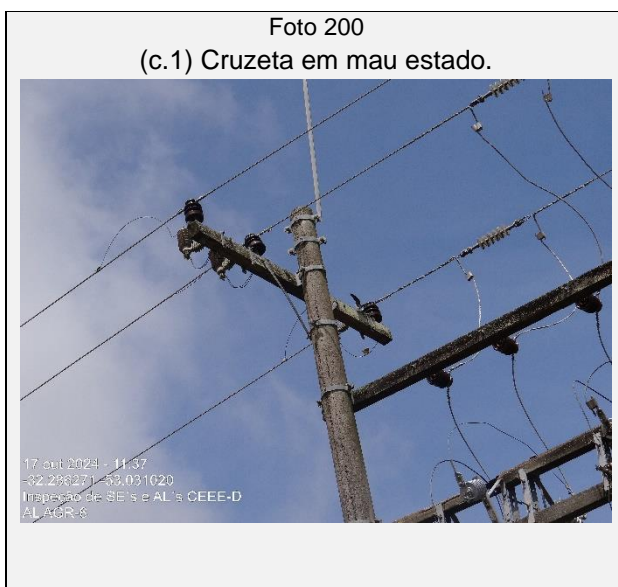
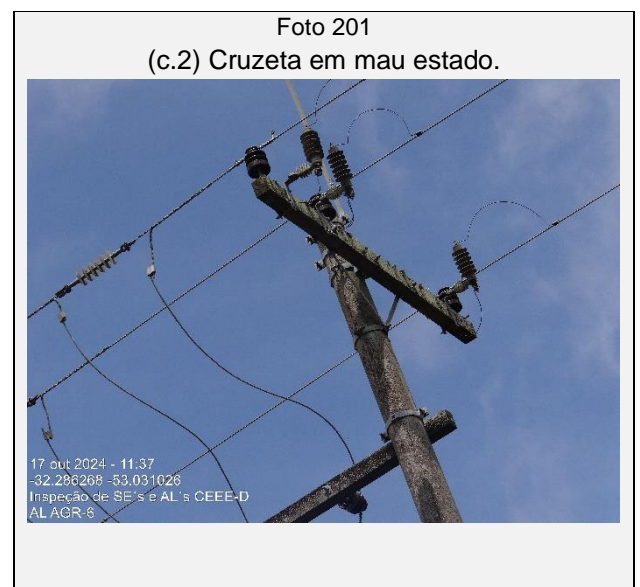
<b>Poste</b>	(a) Poste de madeira em mau estado.
	(b) Poste fora do prumo.
	(c) Cruzeta em mau estado.

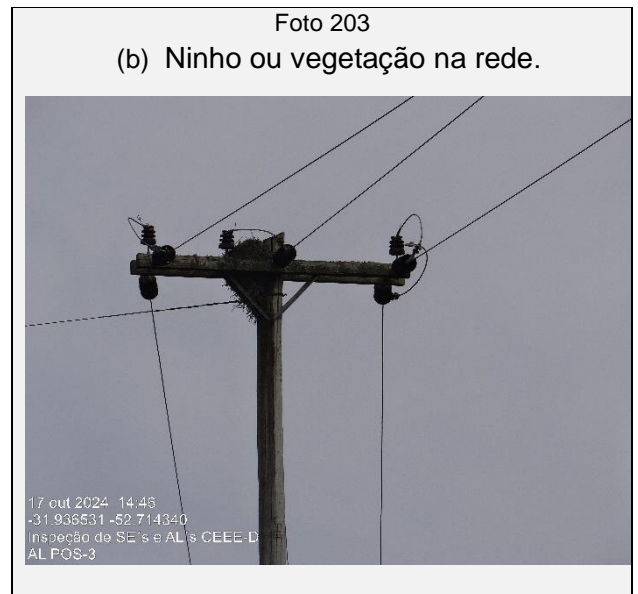
<b>Vegetação e fauna</b>	(a) Falta de manutenção na faixa de servidão (Limpeza de Faixa)
	(b) Ninho ou vegetação na rede

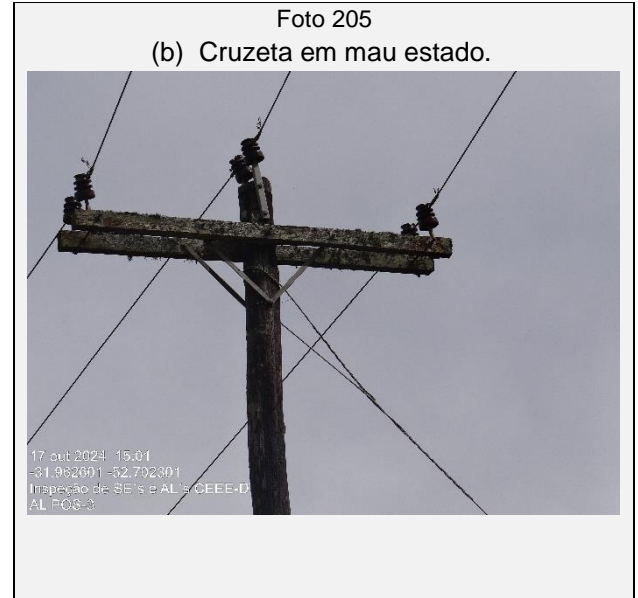
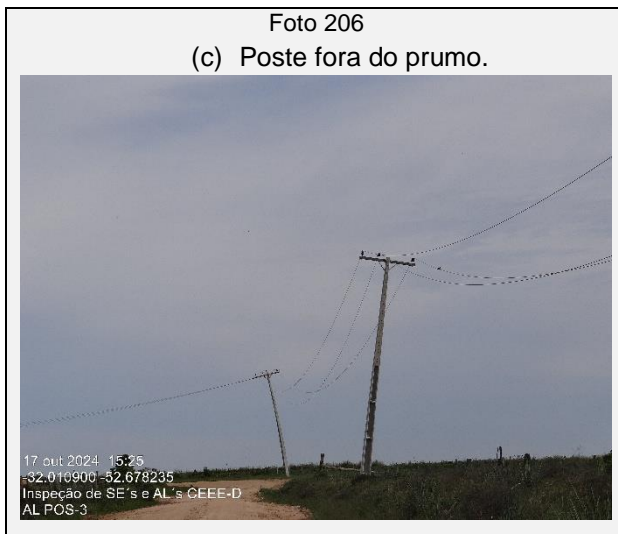
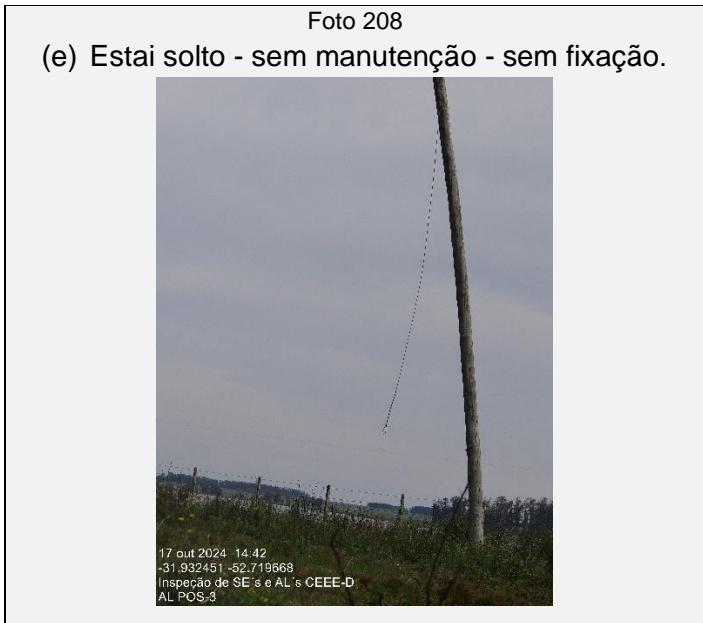
<b>Poste</b>	(a) Poste de madeira em mau estado.
	(b) Cruzeta em mau estado.
	(c) Poste fora do prumo.
	(d) Poste com "tala".
	(e) Estai solto - sem manutenção - sem fixação

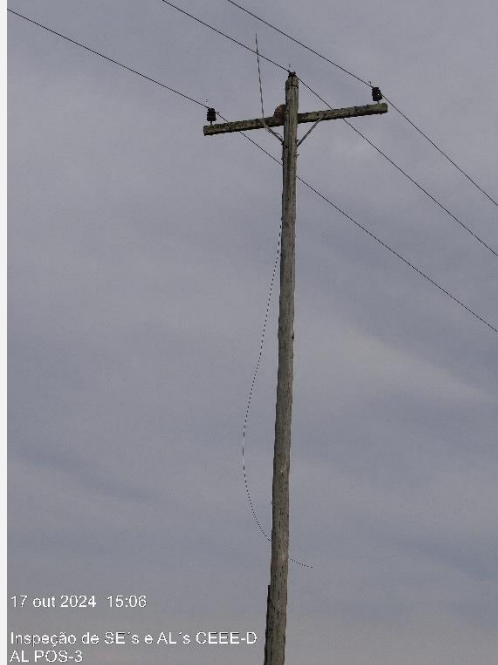
Foto 211

(a) Para-raio com aterramento rompido.

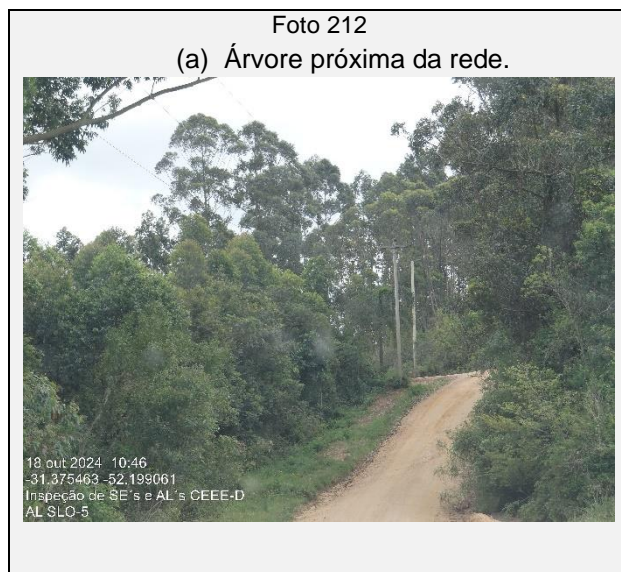
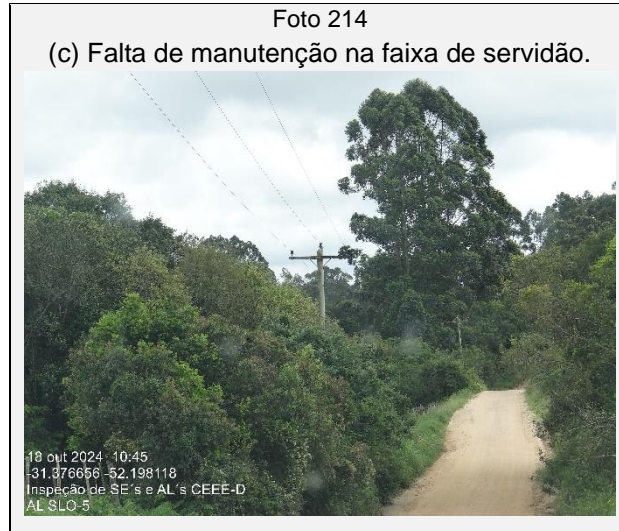
<b>Vegetação e fauna</b>	(a) Árvore próxima à rede.
	(b) Ninho na rede.
	(c) Falta de manutenção na faixa de servidão (Limpeza de Faixa).

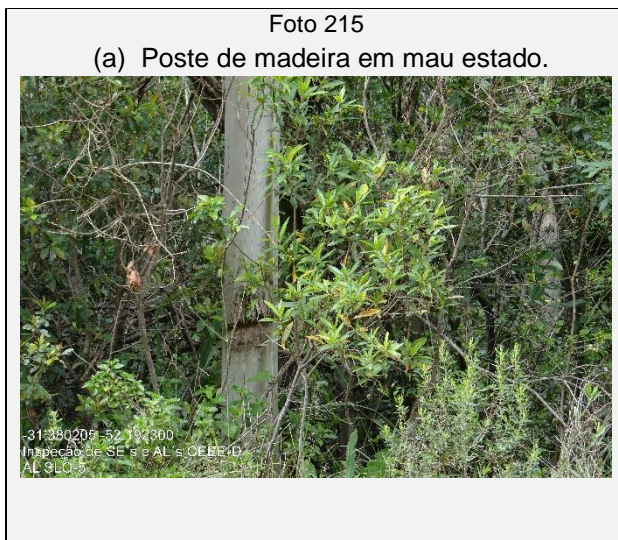
<b>Poste</b>	(a) Poste de madeira em mau estado.
	(b) Poste fora do prumo.
	(c) Cruzeta danificada, podre ou em mau estado.
	(d) Poste com "tala".

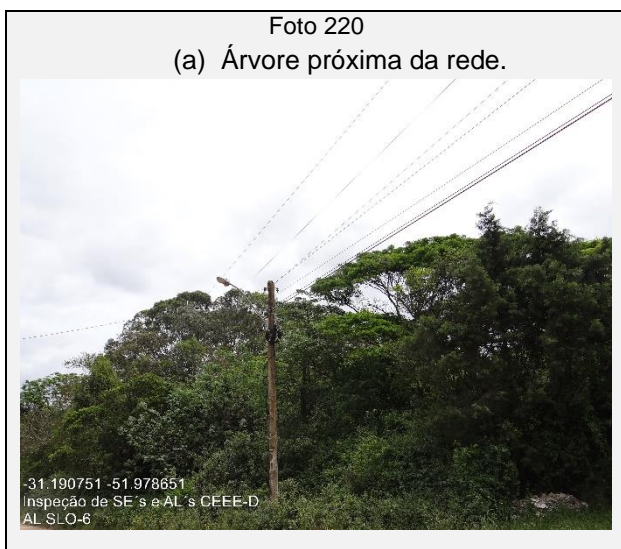
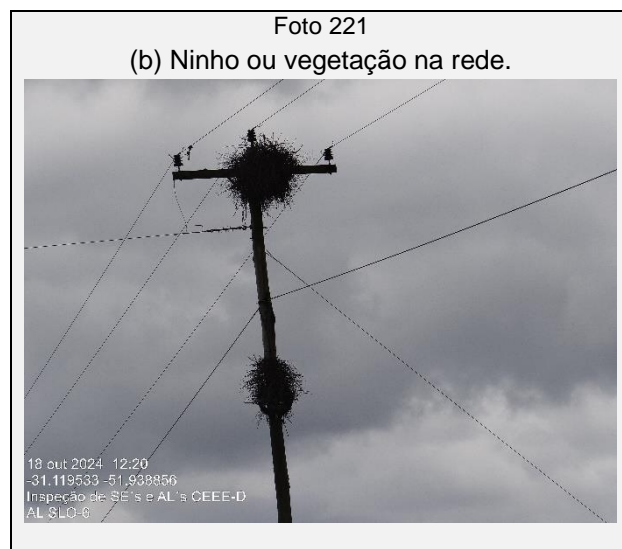
<b>Vegetação e fauna</b>	(a) Árvore próxima à rede.
	(b) Ninho ou vegetação na rede.
	(c) Falta de manutenção na faixa de servidão (Limpeza de Faixa)

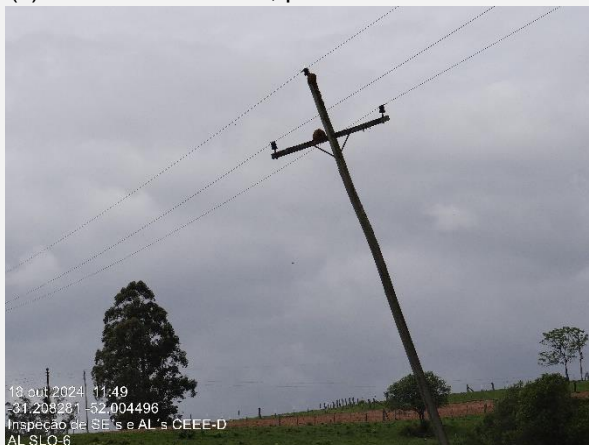
Foto 225

(c) Cruzeta danificada, podre ou em mau Estado.
