**RELATÓRIO DE FISCALIZAÇÃO  
RF-014/2024-AGERGS-GPE**

**Fiscalização Técnica das Subestações  
Elétricas e Alimentadores**

**Companhia Estadual de Distribuição de Energia  
Elétrica – CEEE-D Equatorial**

**Dezembro/2024**

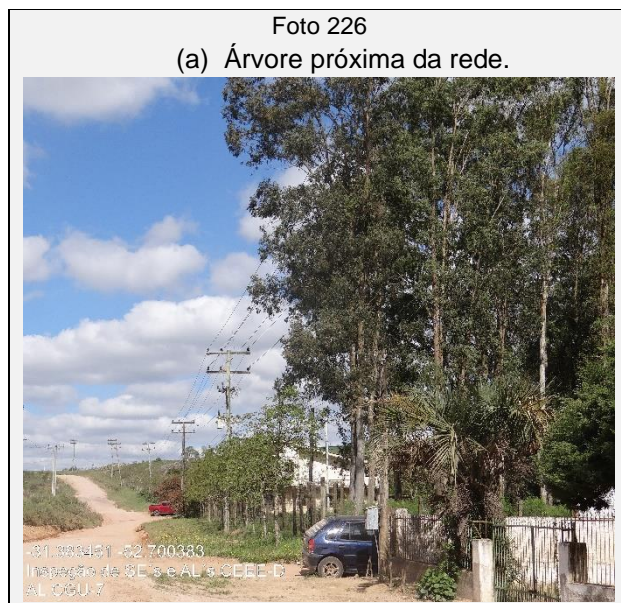
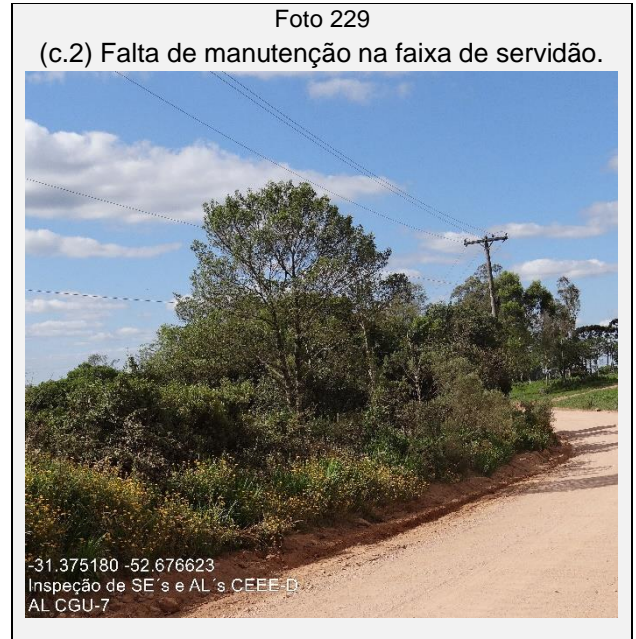
<b>Vegetação e fauna</b>	(a) Árvore próxima à rede.
	(b) Ninho ou vegetação na rede.
	(c) Falta de manutenção na faixa de servidão (Limpeza de Faixa)

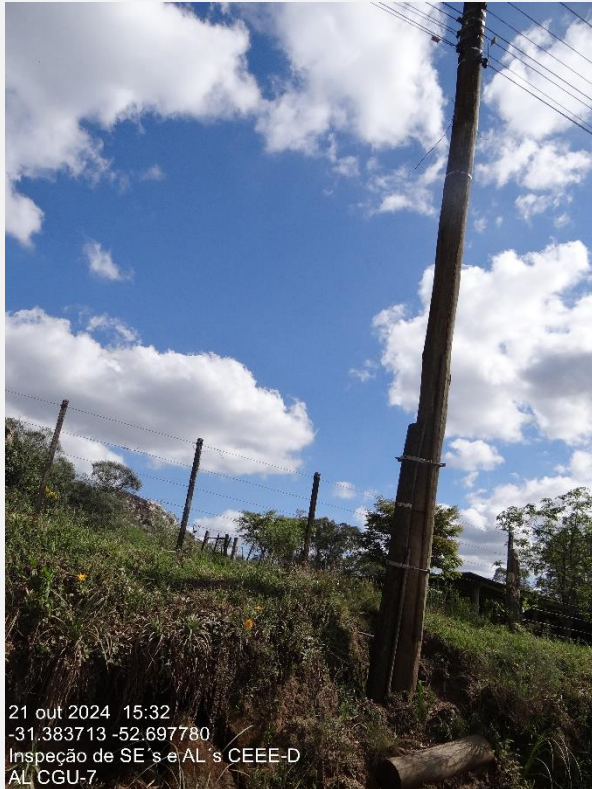
58. Ainda, nas redes em geral a incidência de postes fora de prumo, cruzetas e postes em mau estado de conservação, estais e isoladores degradados são recorrentes. Outro ponto bastante significativo é uso frequente de “tala” nos postes, como solução definitiva e não provisória.

Foto 232  
(c) Poste com "tala".

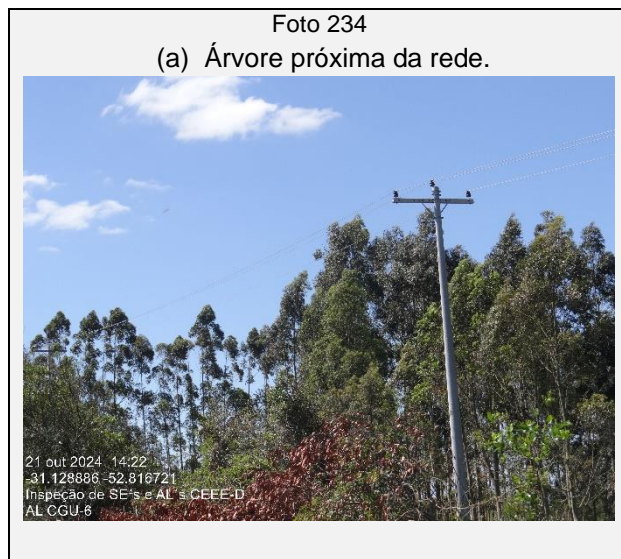
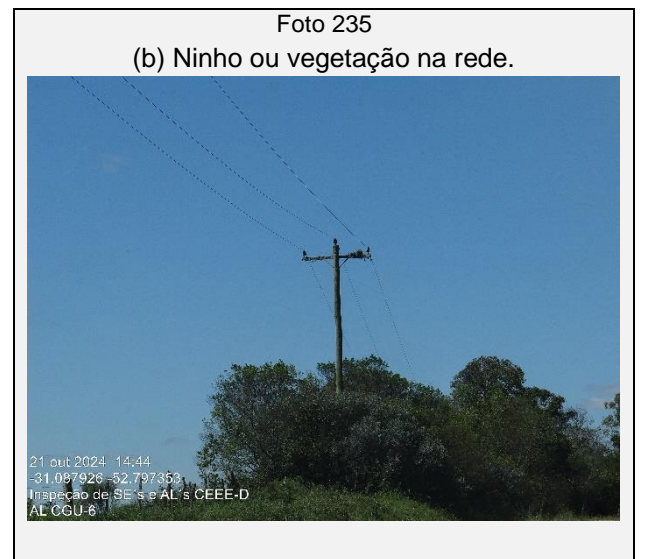
<b>Vegetação e fauna</b>	(a) Árvore próxima à rede.
	(b) Ninho ou vegetação na rede.
	(c) Falta de manutenção na faixa de servidão (Limpeza de Faixa)

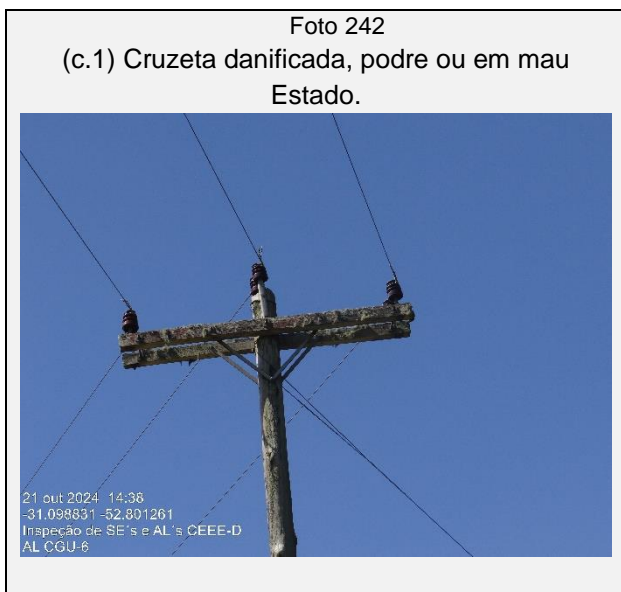
<b>Poste</b>	(a) Poste de madeira danificado, podre ou em mau estado.
	(b) Poste fora do prumo.
	(c) Cruzeta danificada, podre ou em mau estado.

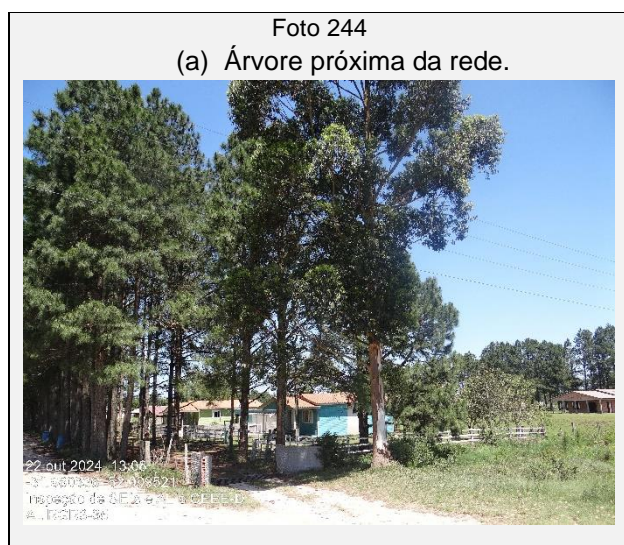
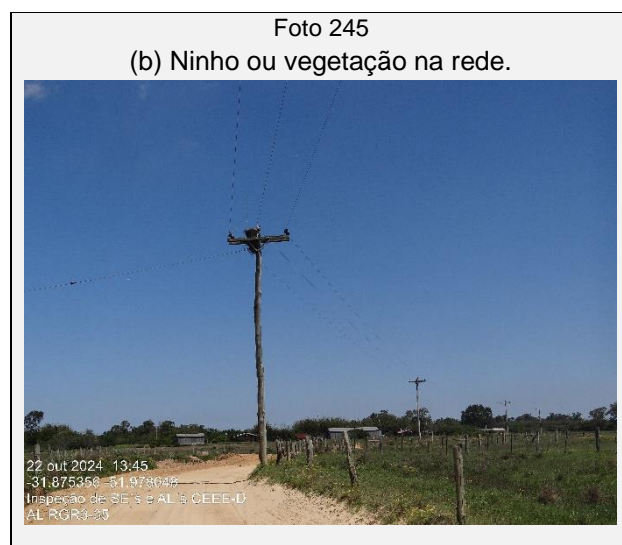
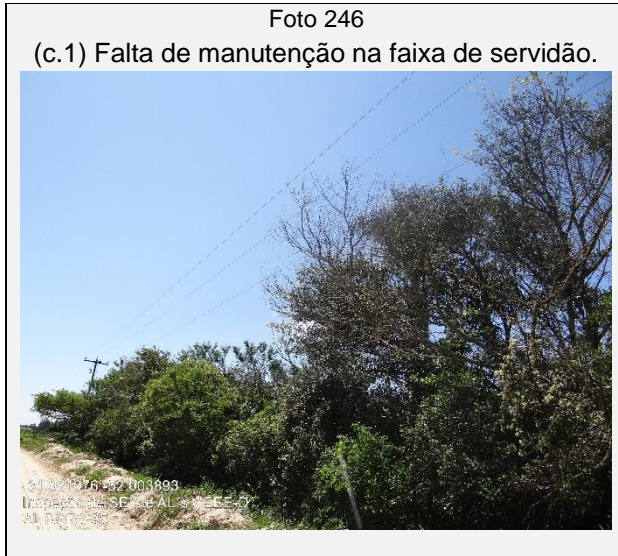
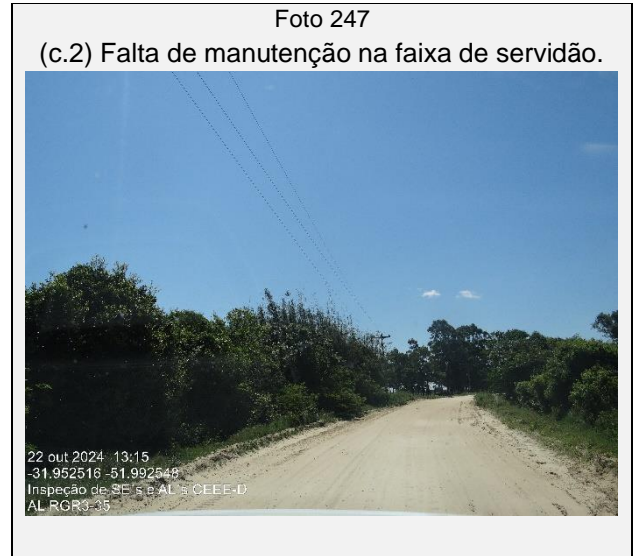
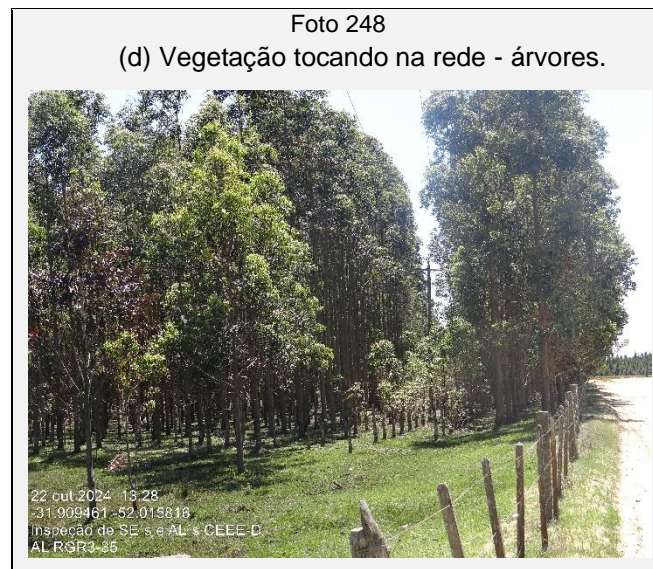
<b>Vegetação e fauna</b>	(a) Árvore próxima à rede.
	(b) Ninho ou vegetação na rede.
	(c) Falta de manutenção na faixa de servidão (Limpeza de Faixa)
	(d) Vegetação tocando na rede (árvores).

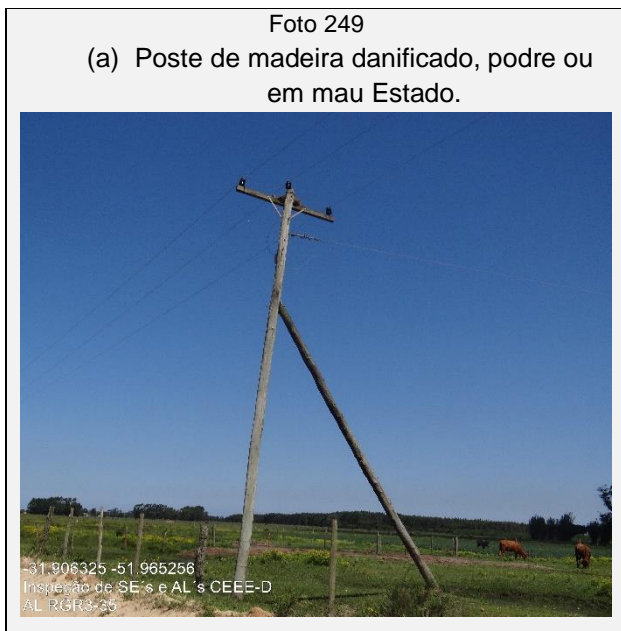
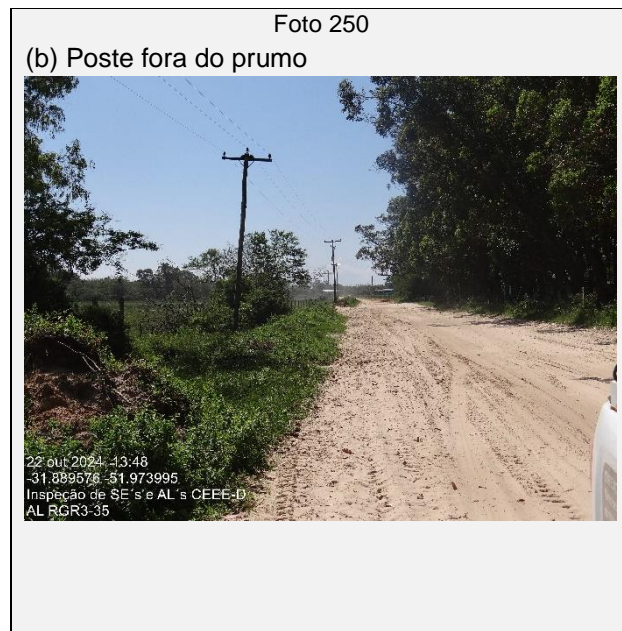
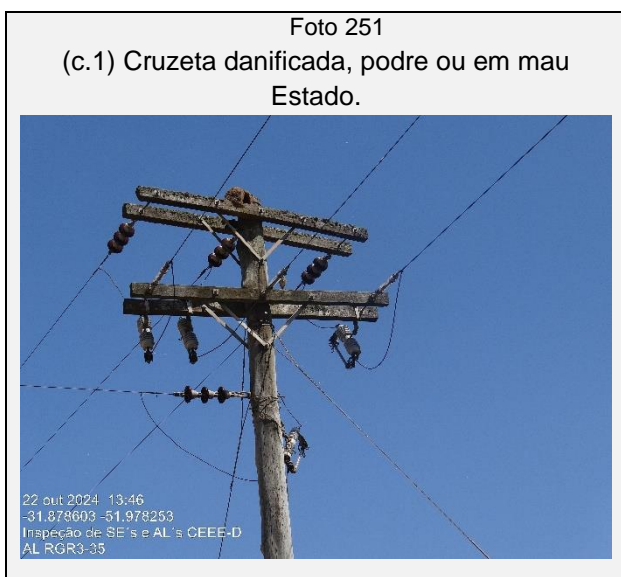
<b>Poste</b>	(a) Poste de madeira danificado, podre ou em mau estado.
	(b) Poste fora do prumo.
	(c) Cruzeta danificada, podre ou em mau estado.

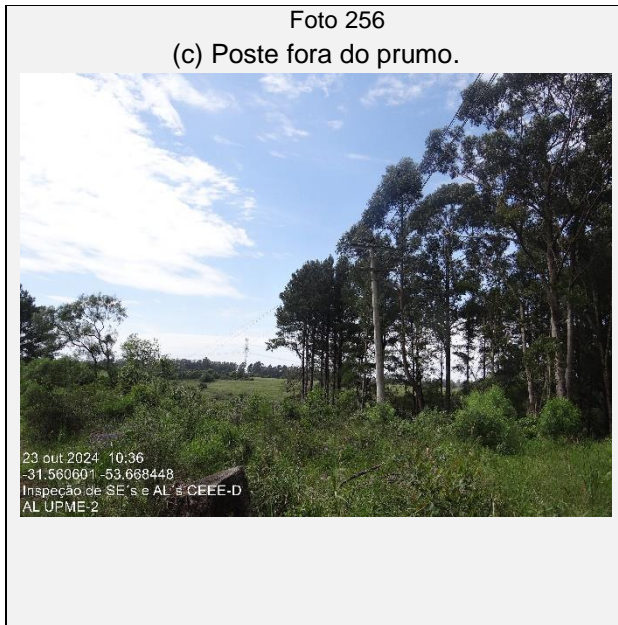
<b>Poste</b>	(a) Poste fora do prumo.
	(b) Cruzeta danificada, podre ou em mau estado.

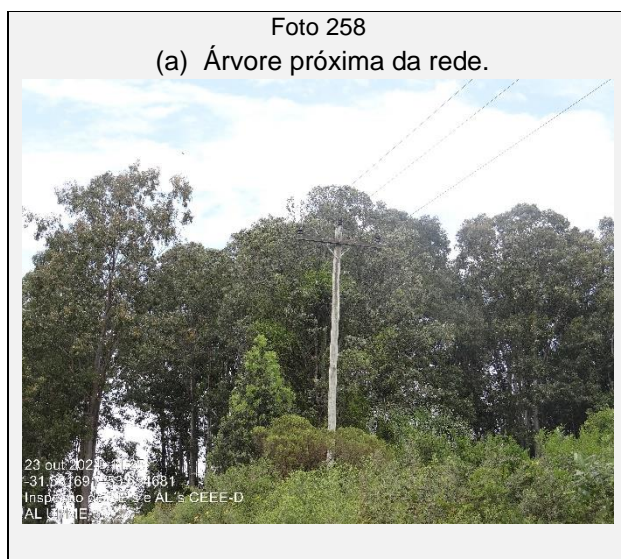
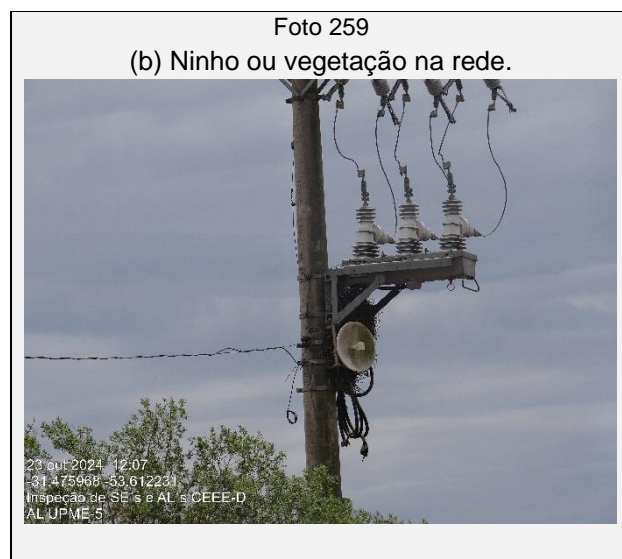
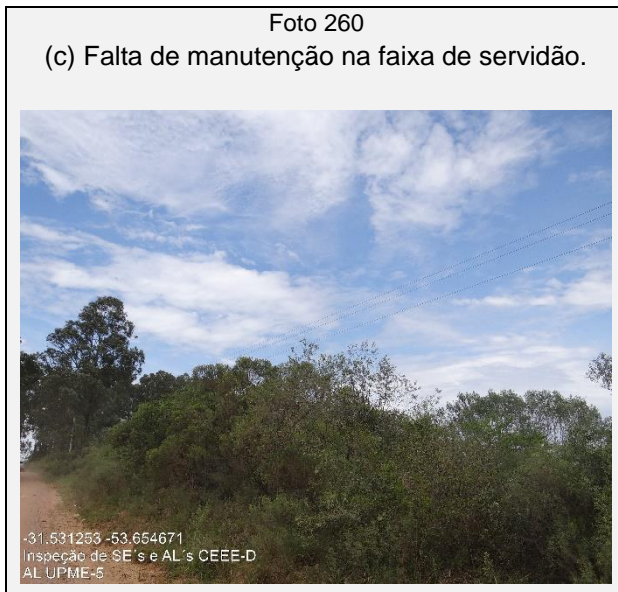
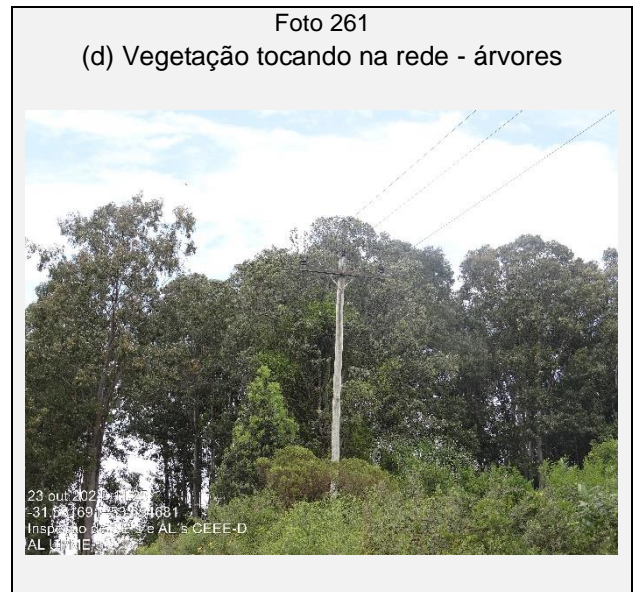
<b>Vegetação e fauna</b>	(a) <b>Árvore próxima à rede.</b>
	(b) <b>Ninho ou vegetação na rede.</b>
	(c) <b>Falta de manutenção na faixa de servidão (Limpeza de Faixa)</b>
	(d) <b>Vegetação tocando na rede (árvores).</b>

60. Assim, com base no exposto, recomenda-se intensificar negociações com proprietários para a autorização de substituição da vegetação e árvores de grande porte por aquelas que não possam vir a interferir na rede. Intensificar a limpeza de faixa e as ações de poda. Intensificar e acelerar a substituição dos postes, cruzetas e demais itens das redes que estão em más condições ou já degradados.

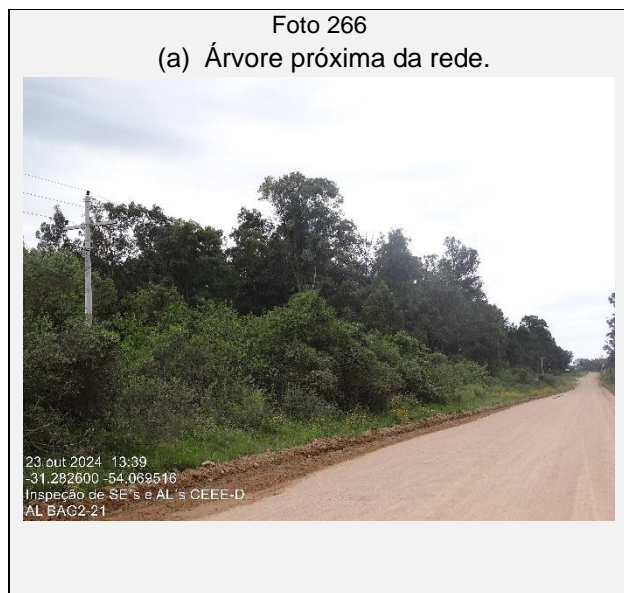
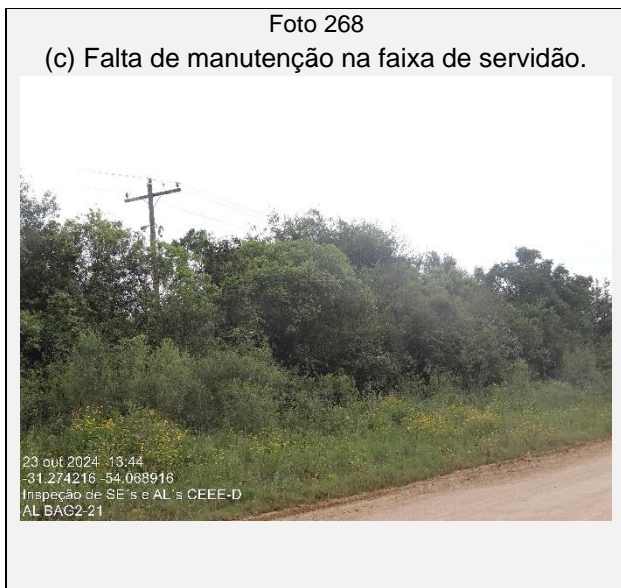
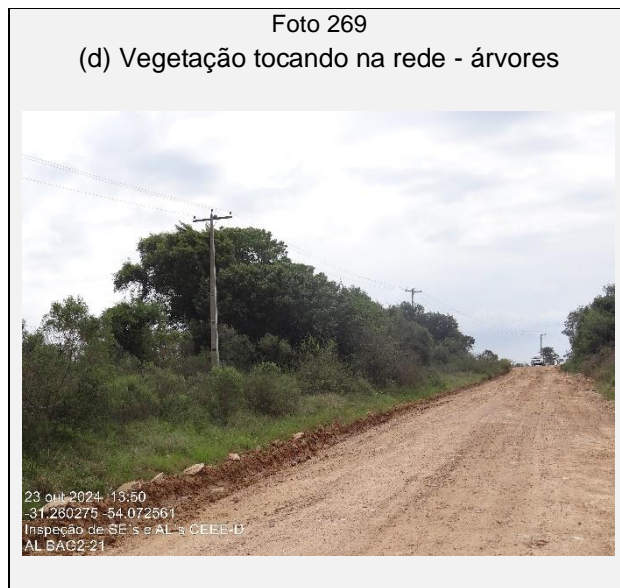
<b>Vegetação e fauna</b>	(a) Árvore próxima à rede.
	(b) Ninho ou vegetação na rede.
	(c) Falta de manutenção na faixa de servidão (Limpeza de Faixa)
	(d) Vegetação tocando na rede (árvores).

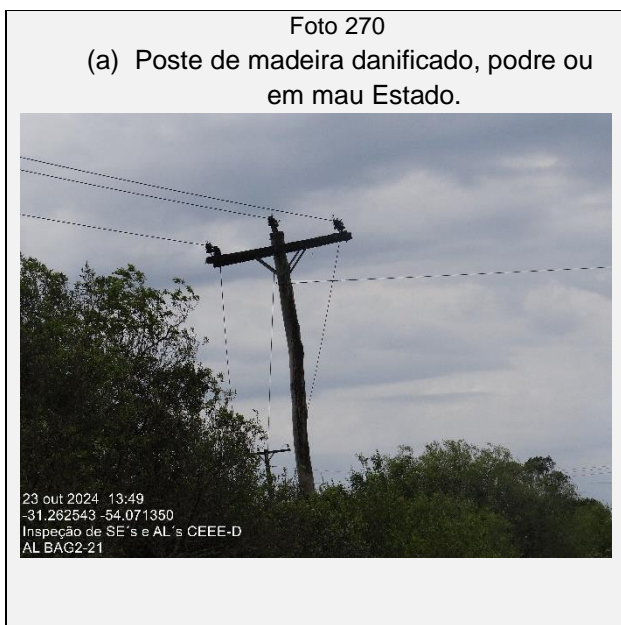
<b>Poste</b>	(a) Poste de madeira danificado, podre ou em mau estado.
	(b) Cruzeta de Danificada, Podre ou em Mau Estado..
	(c) Poste fora do prumo.
	(d) Estai sem fixação – solto.

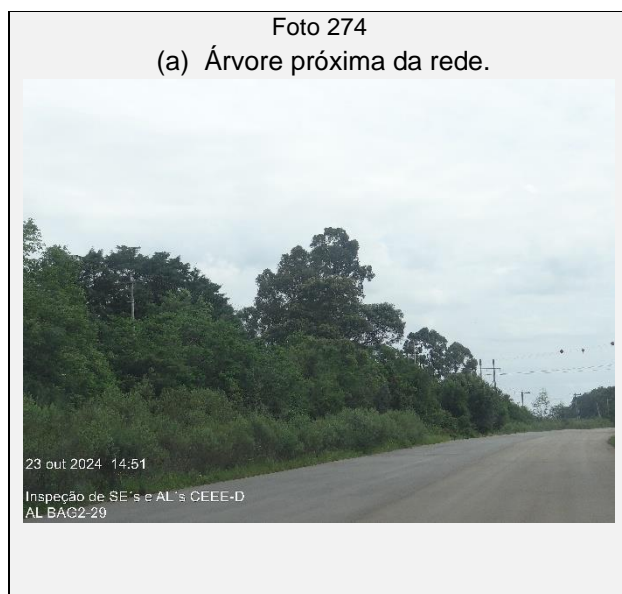
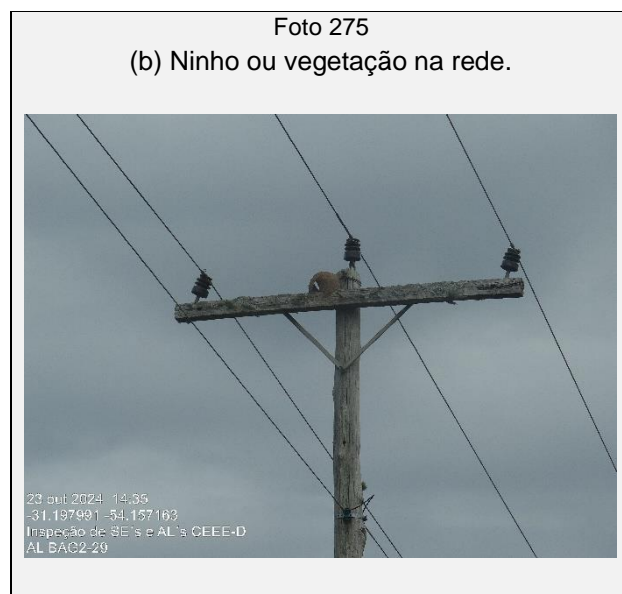
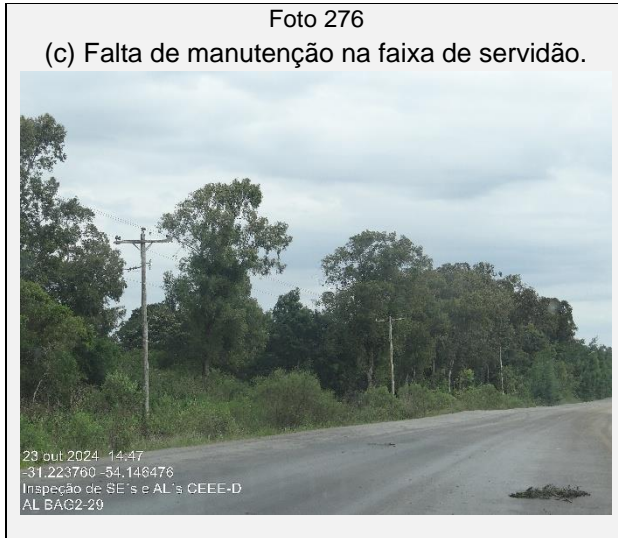
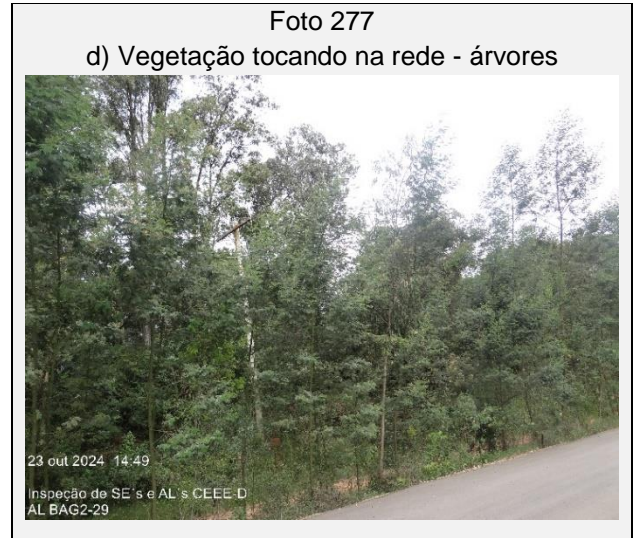
<b>Vegetação e fauna</b>	(a) Árvore próxima à rede.
	(b) Ninho ou vegetação na rede.
	(c) Falta de manutenção na faixa de servidão (Limpeza de Faixa)
	(d) Vegetação tocando na rede (árvores).

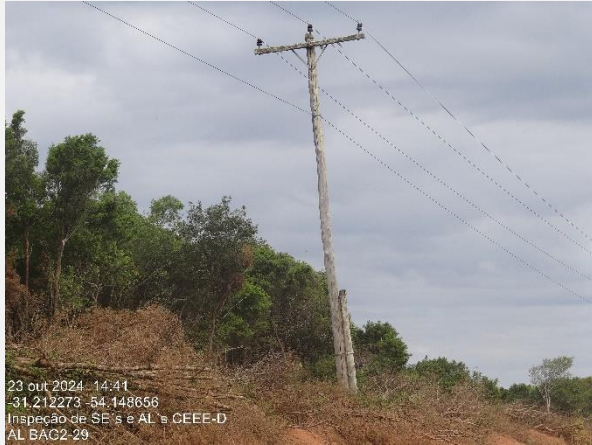
Foto 280  
(c) Poste com "tala".

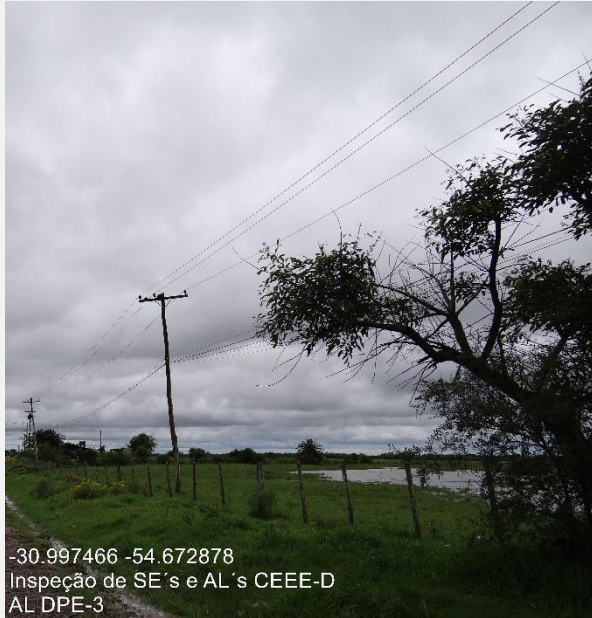
Foto 283  
(a) Árvore próxima da rede.

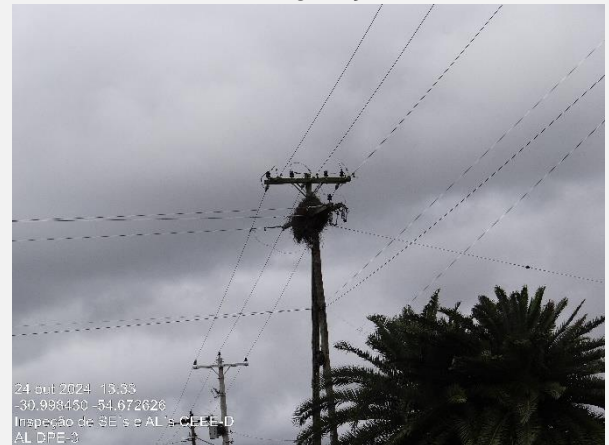
Foto 284  
(b) Ninho ou vegetação na rede).

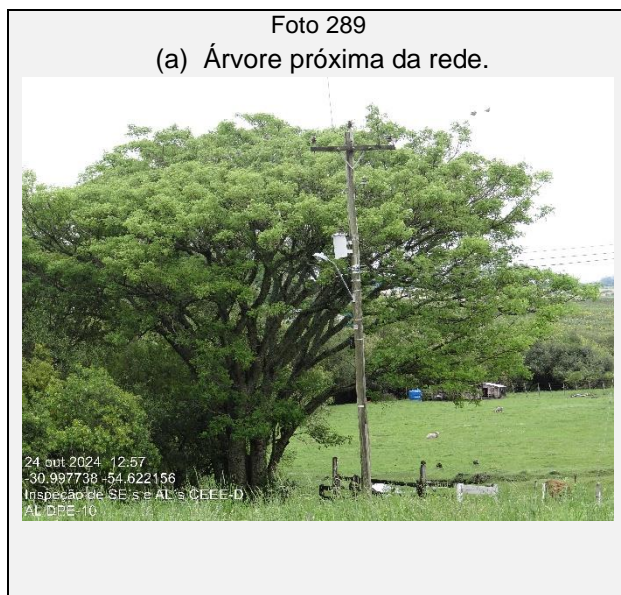
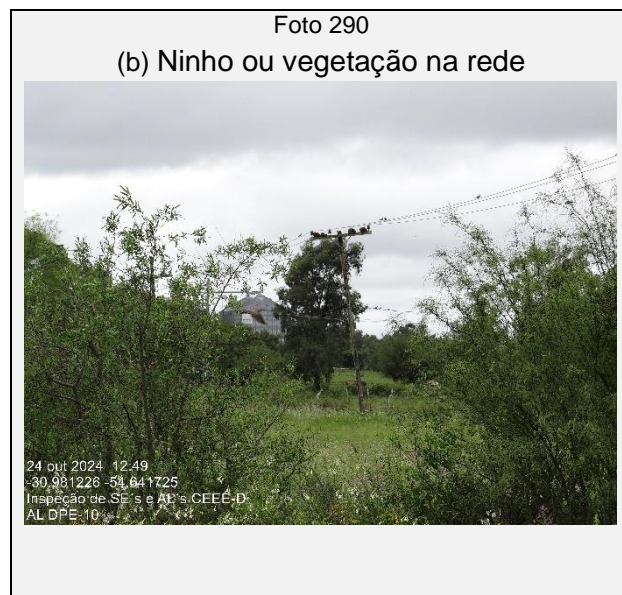
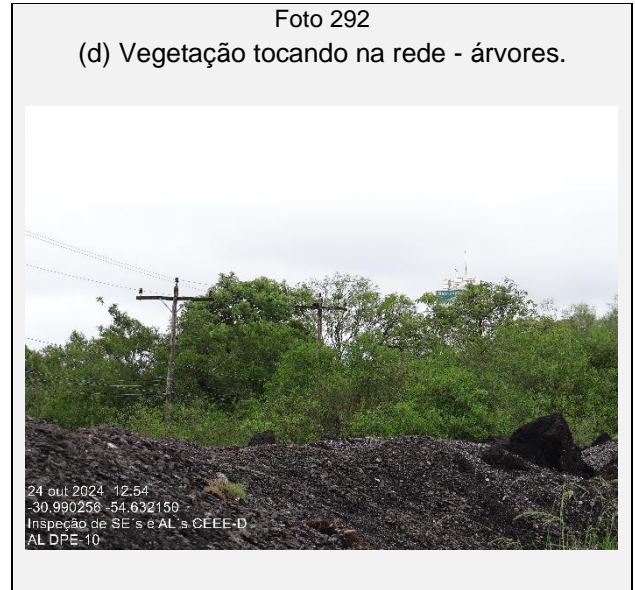
<b>Poste</b>	(a) Poste fora do prumo.
	(b) Poste de Madeira Danificado, Podre ou em Mau Estado.

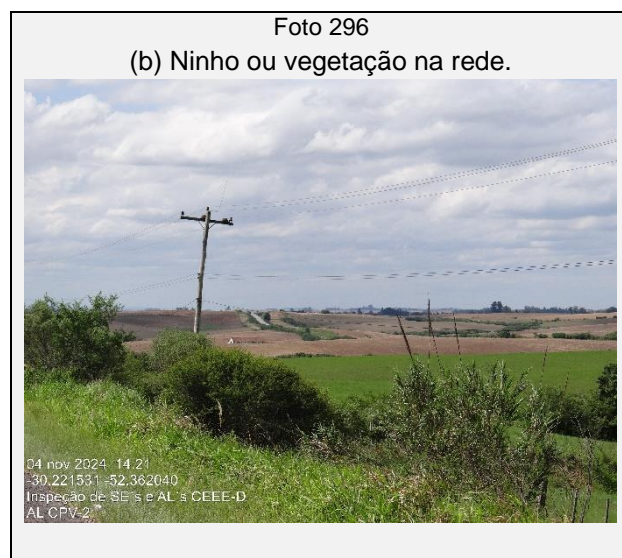
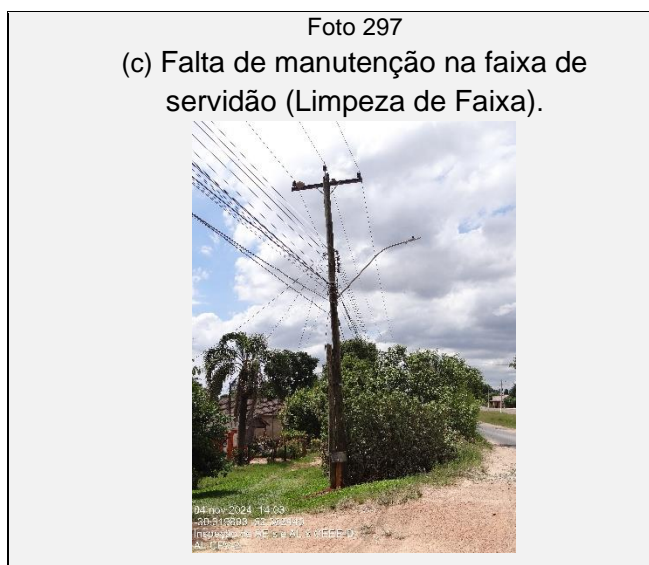
<b>Poste</b>	(a) Poste de madeira danificado, podre ou em mau estado.
	(b) Poste com "tala"
	(c) Poste fora do prumo.

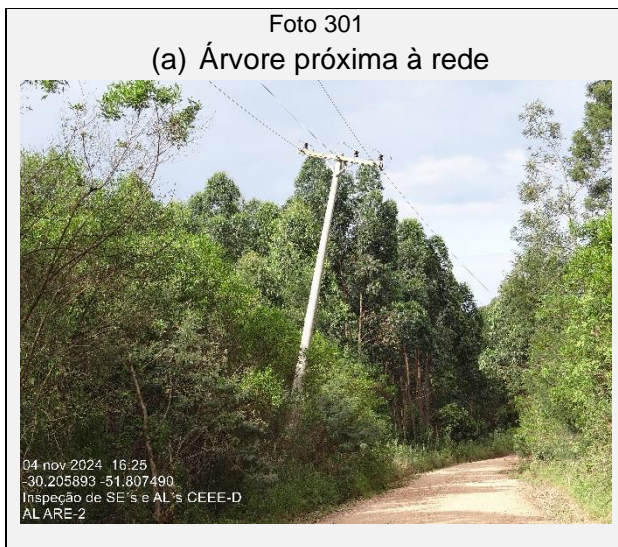
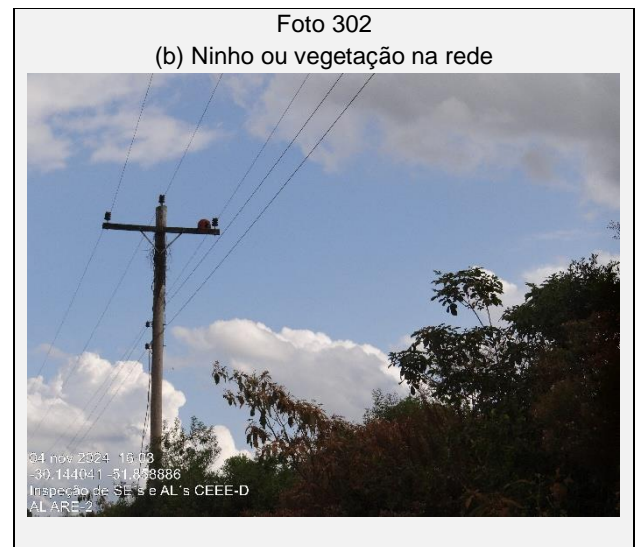
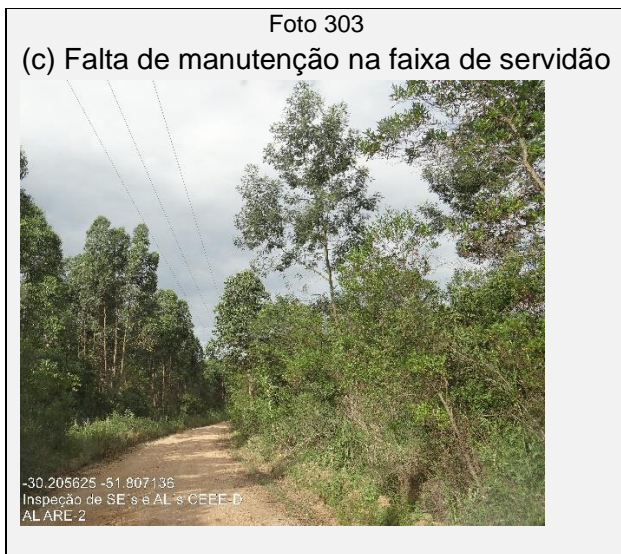
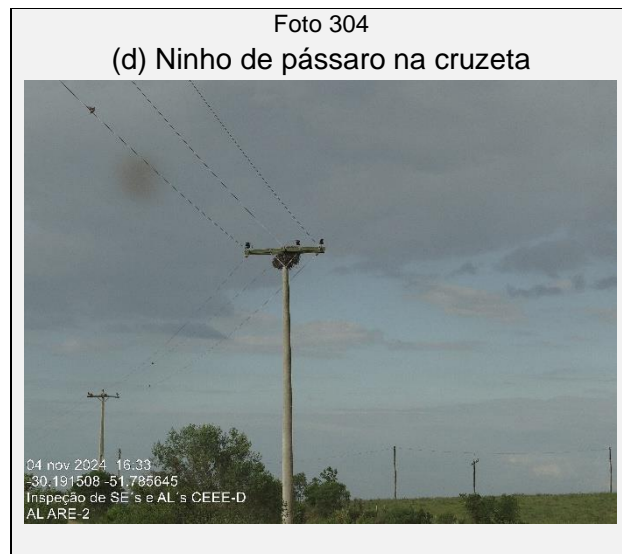
<b>Poste</b>	(a) Poste de madeira danificado, podre ou em mau estado.
	(b) Poste fora do prumo
	(c) Cruzeta Danificada, Podre ou em Mau Estado.

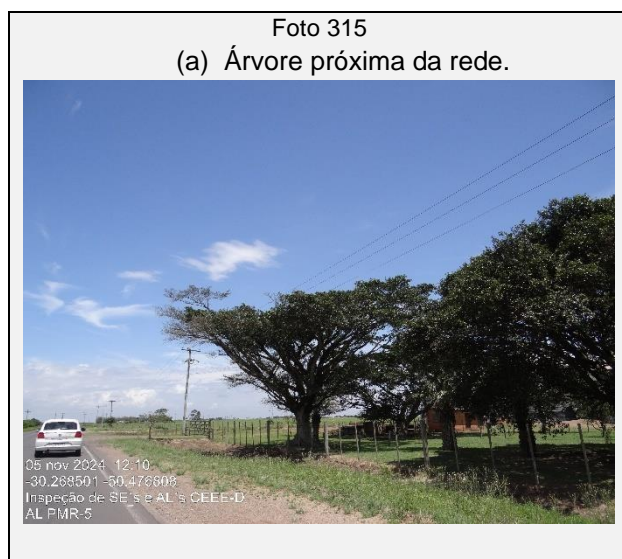
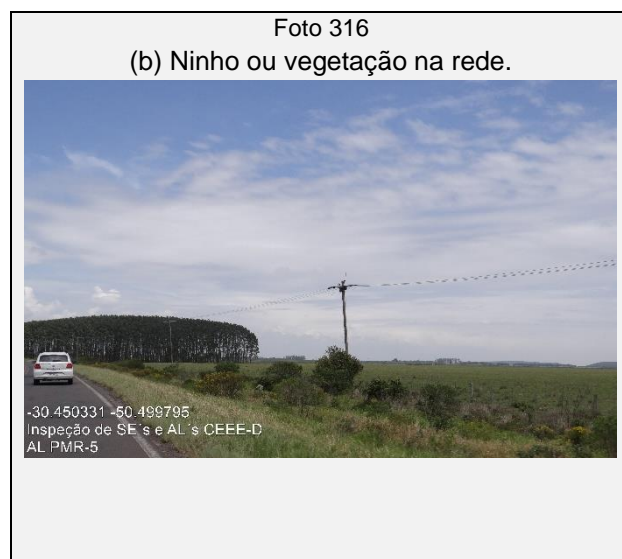
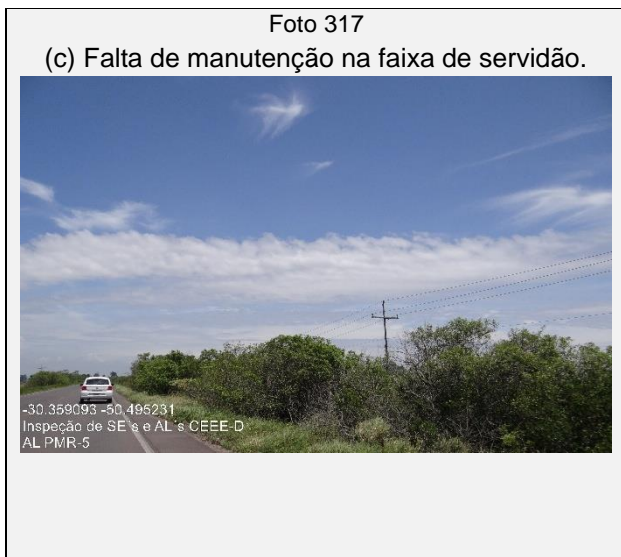
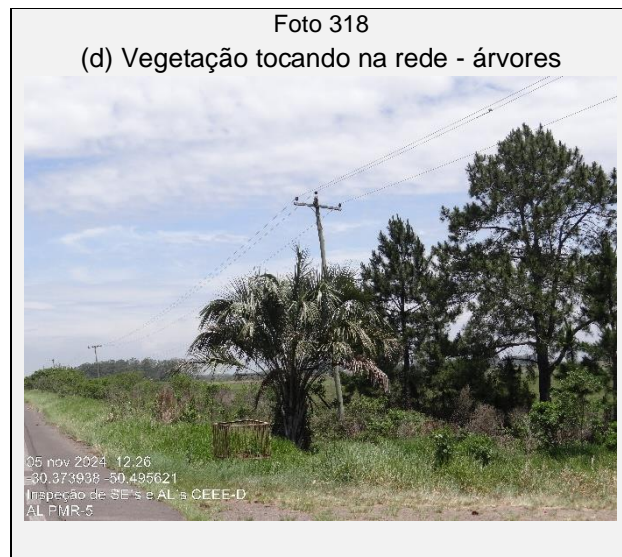
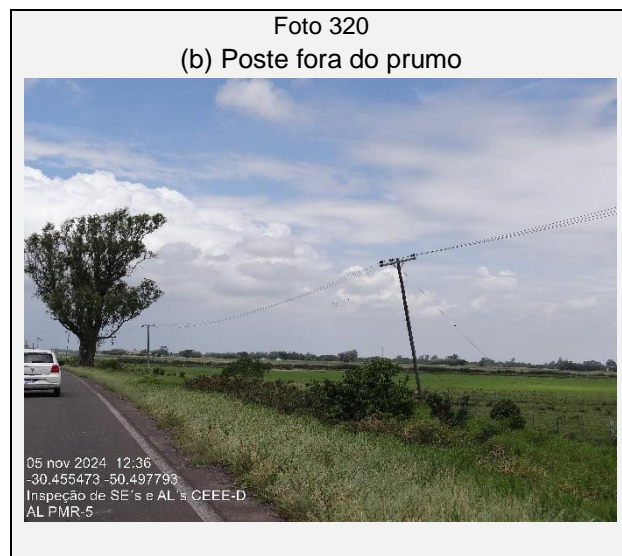
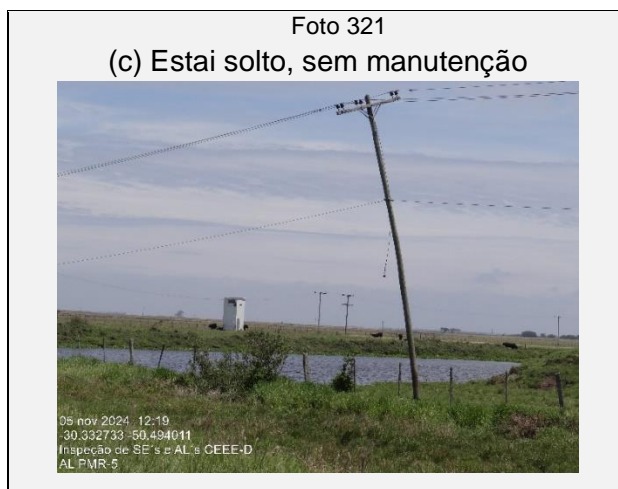
<b>Poste</b>	(a) Poste de madeira danificado, podre ou em mau estado.
	(b) Poste fora do prumo.
	(c) Estai solto, sem manutenção

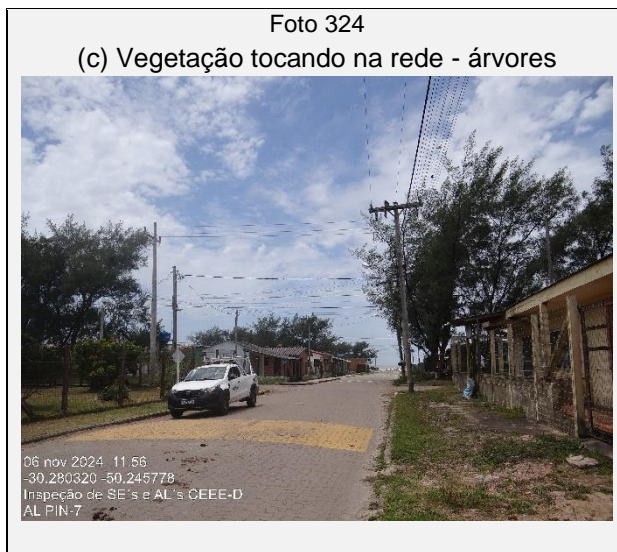
<b>Poste</b>	(a) Poste de Madeira Danificado, Podre ou em Mau Estado.
	(b) Poste fora do prumo.
	(c) Poste com "tala".
	(d) Cruzeta danificada, podre ou em mau estado

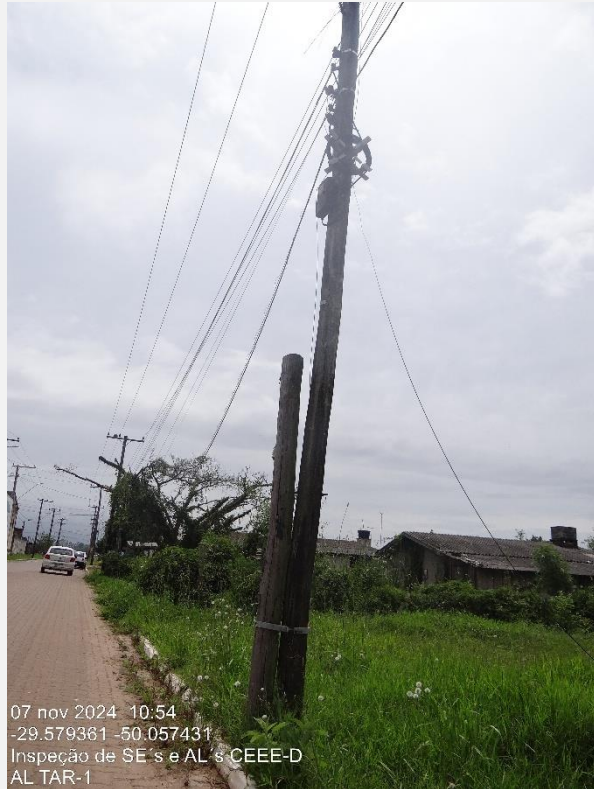
Foto 336  
(c) Poste com "tala".

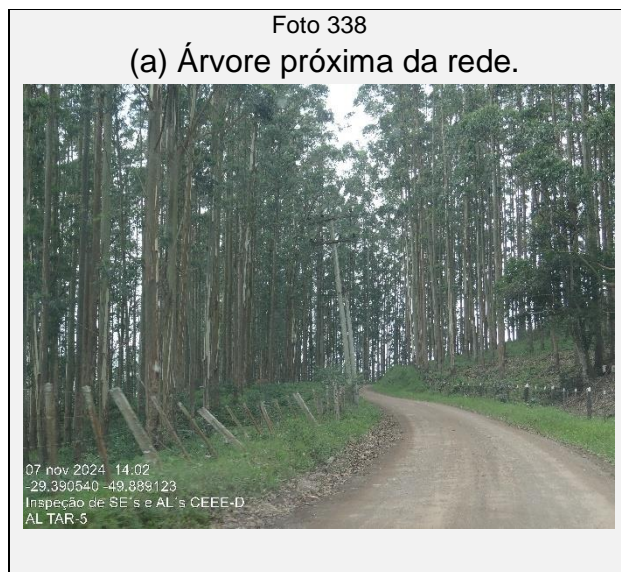
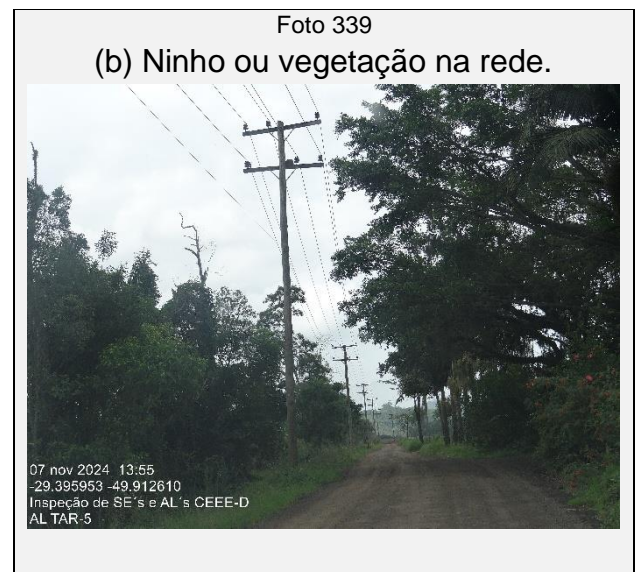
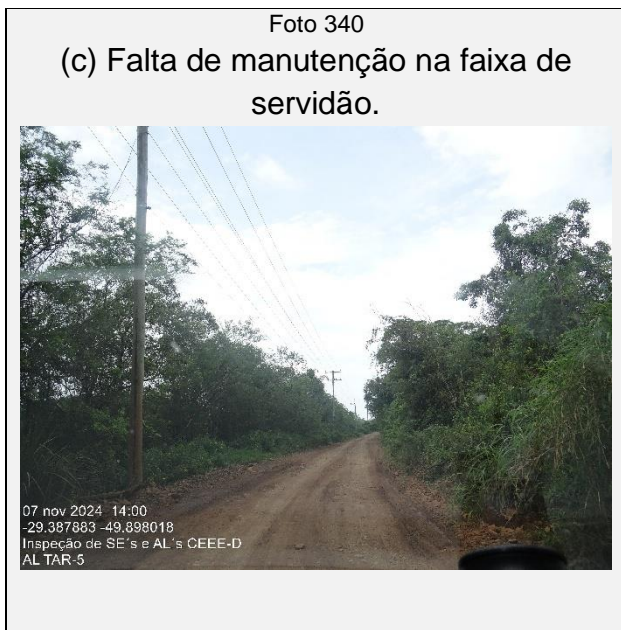
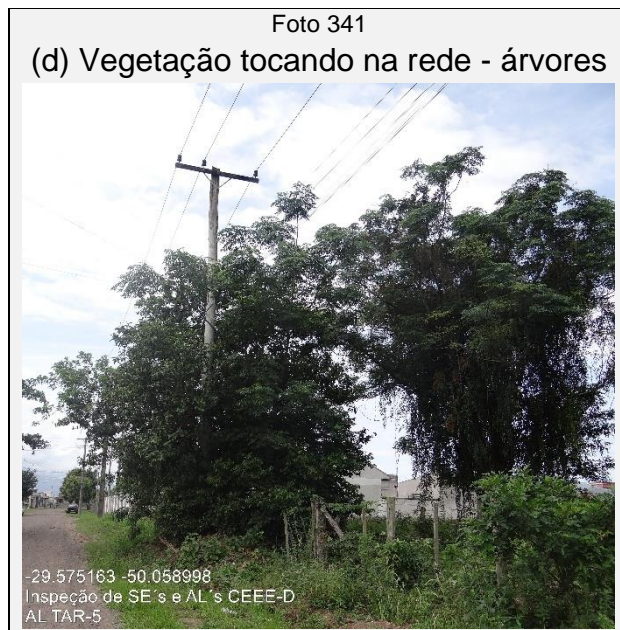
<b>Vegetação e fauna</b>	(a) Árvore próxima à rede.
	(b) Ninho ou vegetação na rede.
	(c) Falta de manutenção na faixa de servidão (Limpeza de Faixa)
	(d) Vegetação tocando na rede (árvores).

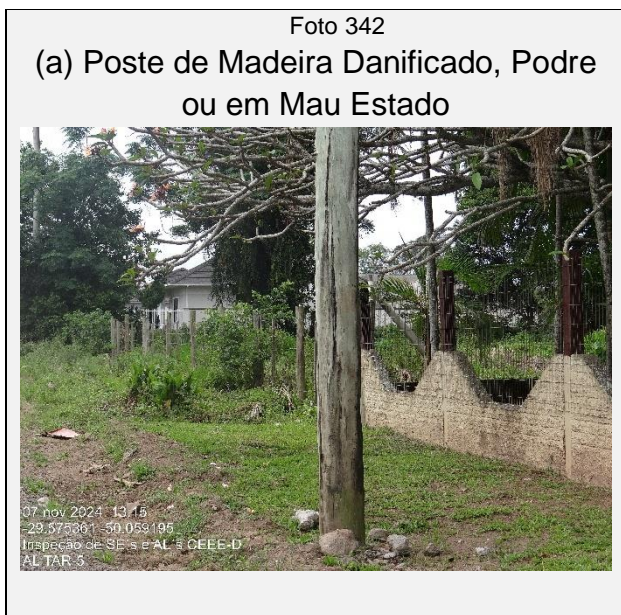
<b>Poste</b>	(a) Poste de Madeira Danificado, Podre ou em Mau Estado.
	(b) Poste fora do prumo.
	(c) Poste com "tala".
	(d) Estai solto, sem manutenção.

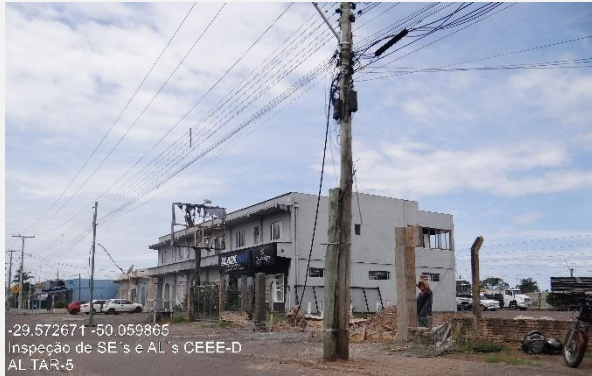
Foto 344  
(c) Poste com "tala".

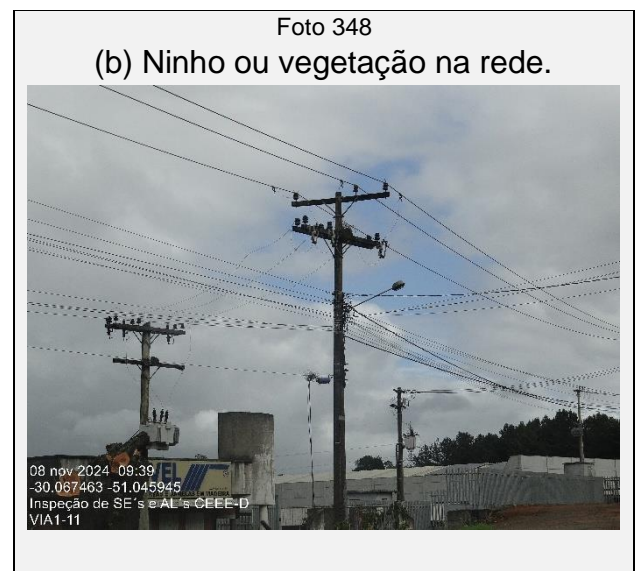
<b>Vegetação e fauna</b>	(a) Árvore próxima à rede.
	(b) Ninho ou vegetação na rede.
	(c) Falta de manutenção na faixa de servidão (Limpeza de Faixa)
	(d) Vegetação tocando na rede (árvores).

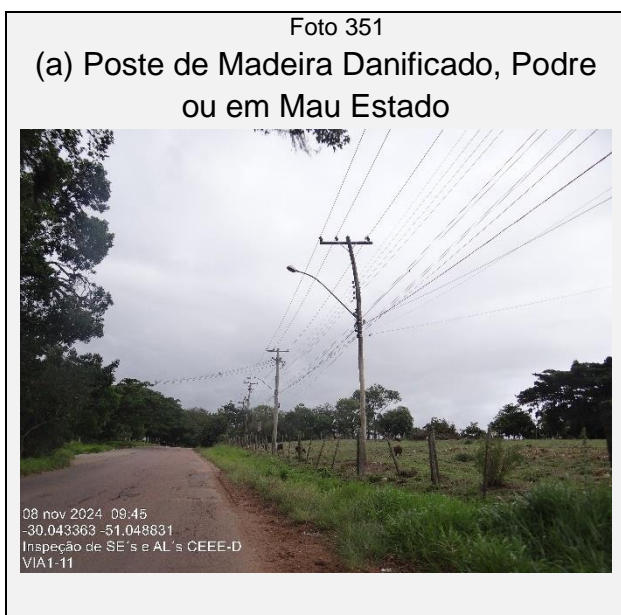
<b>Poste</b>	(a) Poste de Madeira Danificado, Podre ou em Mau Estado.
	(b) Poste fora do prumo.

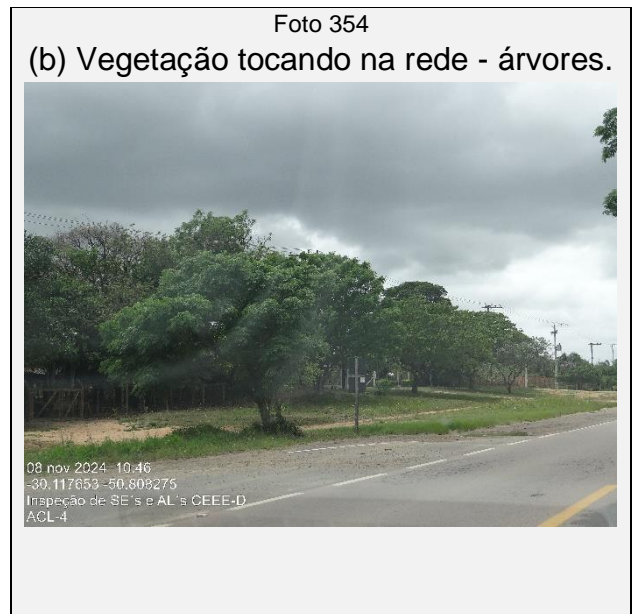
<b>Vegetação e fauna</b>	(a) <b>Árvore próxima à rede.</b>
	(b) <b>Vegetação tocando na rede (árvores).</b>

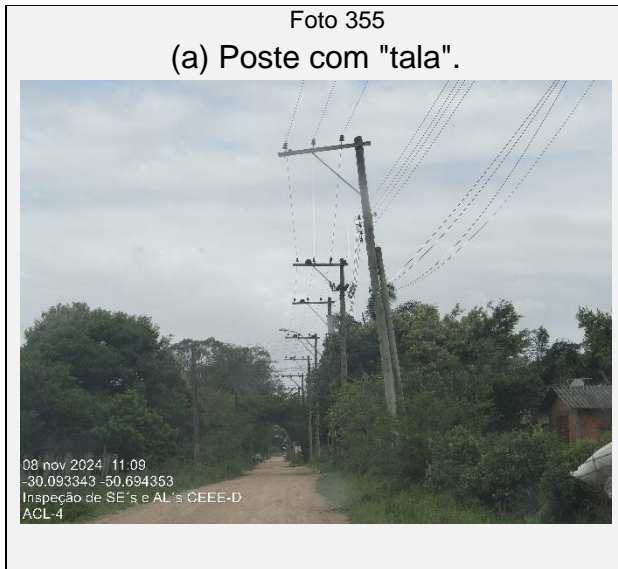
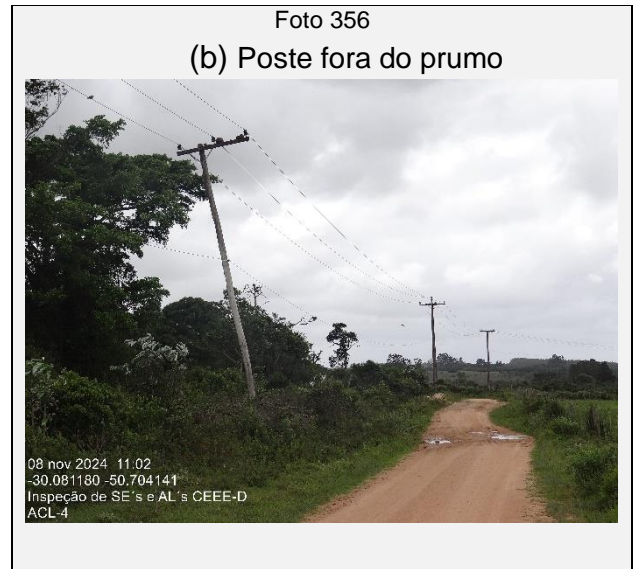
<b>Poste</b>	(a) Poste com "tala".
	(b) Poste fora do prumo.

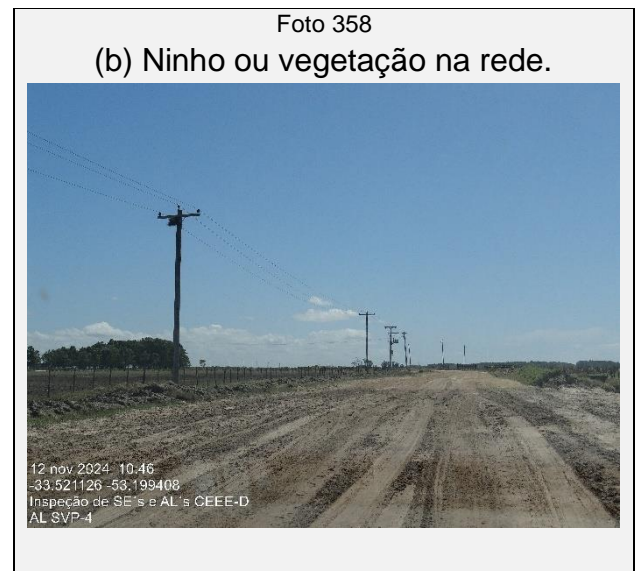
<b>Vegetação e fauna</b>	(a) Árvore próxima à rede.
	(b) Ninho ou vegetação na rede.
	(c) Falta de manutenção na faixa de servidão (Limpeza de Faixa)
