**RELATÓRIO DE FISCALIZAÇÃO  
RF-014/2024-AGERGS-GPE**

**Fiscalização Técnica das Subestações  
Elétricas e Alimentadores**

**Companhia Estadual de Distribuição de Energia  
Elétrica – CEEE-D Equatorial**

**Dezembro/2024**

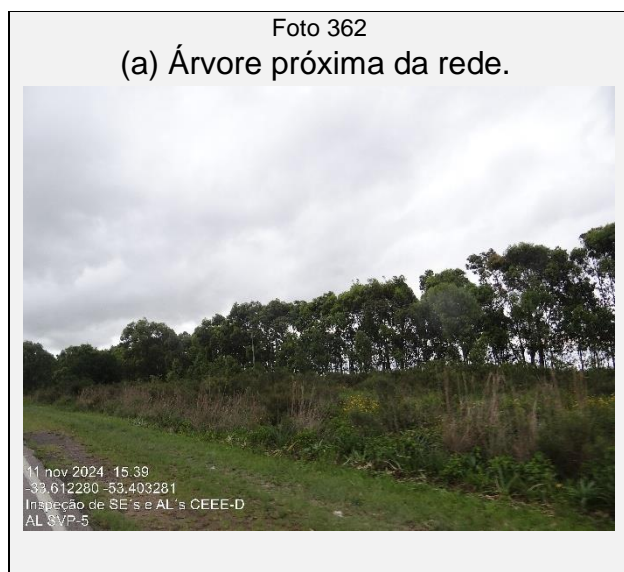
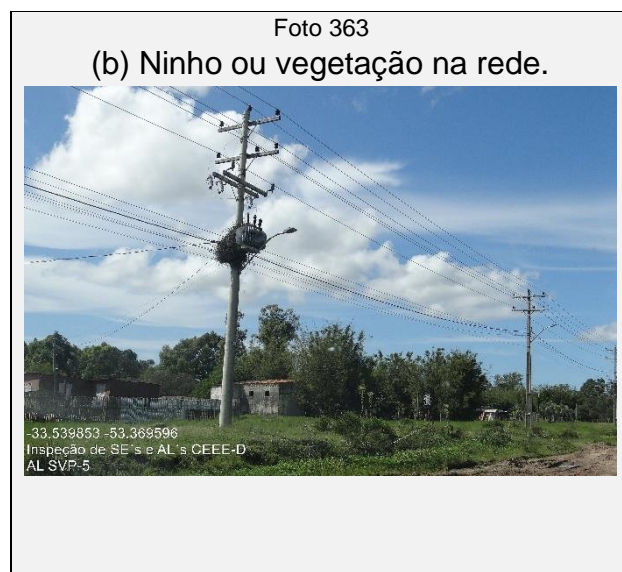
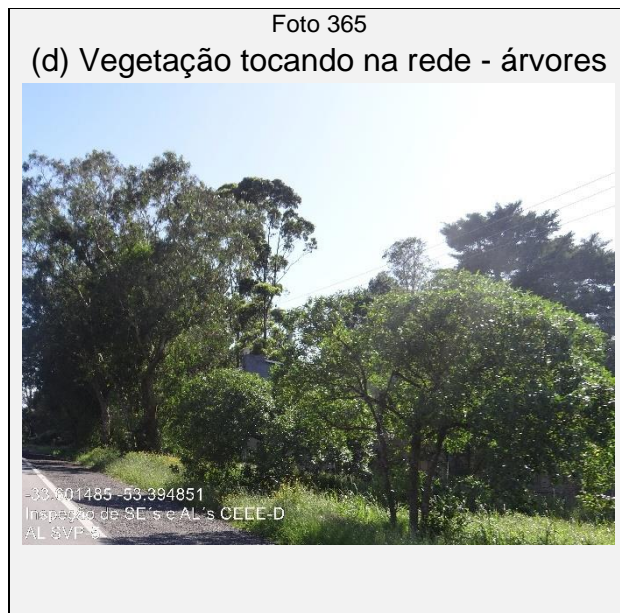
<b>Vegetação e fauna</b>	(a) <b>Árvore próxima à rede.</b>
	(b) <b>Ninho ou vegetação na rede.</b>
	(c) <b>Falta de manutenção na faixa de servidão (Limpeza de Faixa)</b>
	(d) <b>Vegetação tocando na rede (árvores).</b>

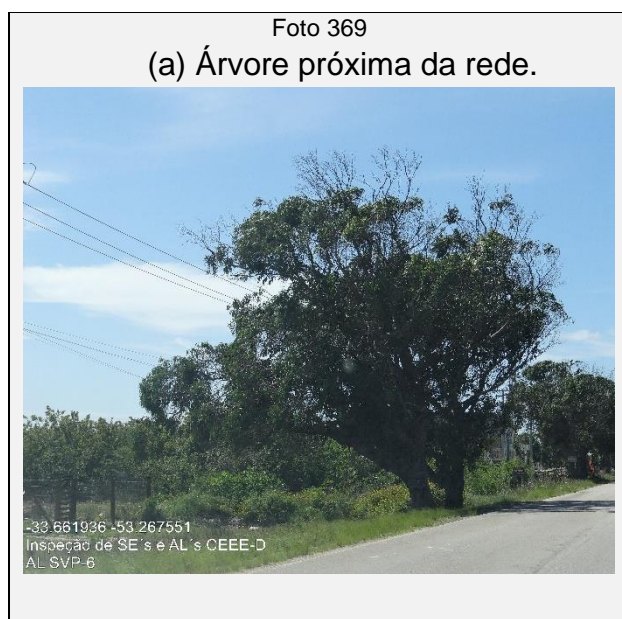
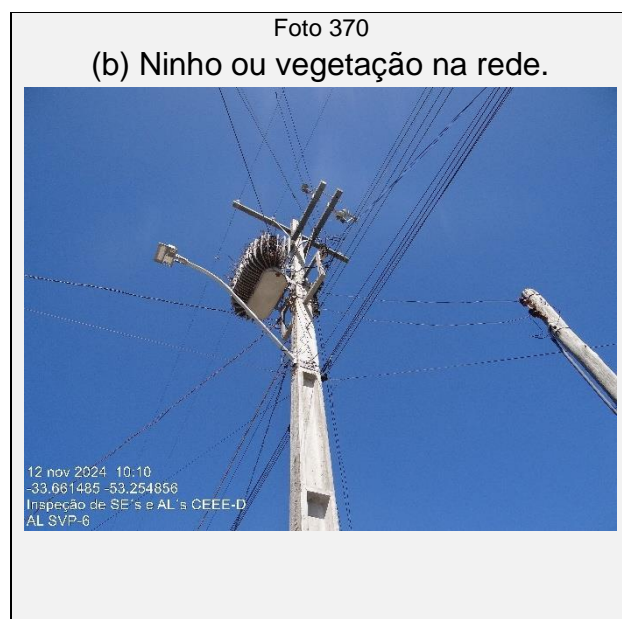
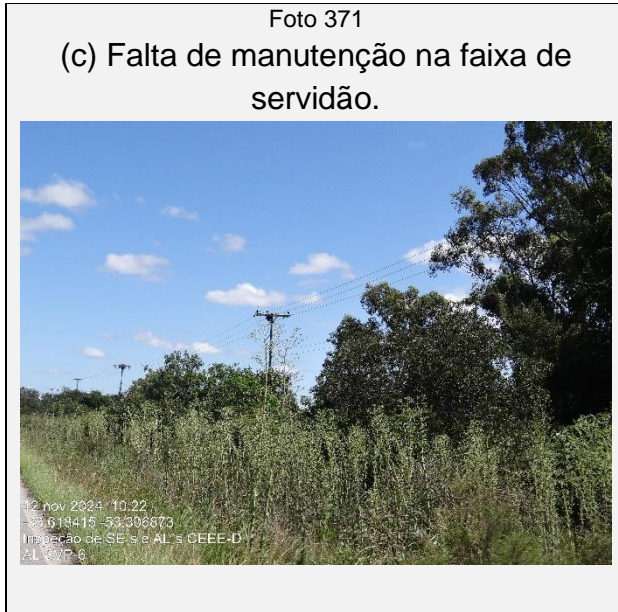
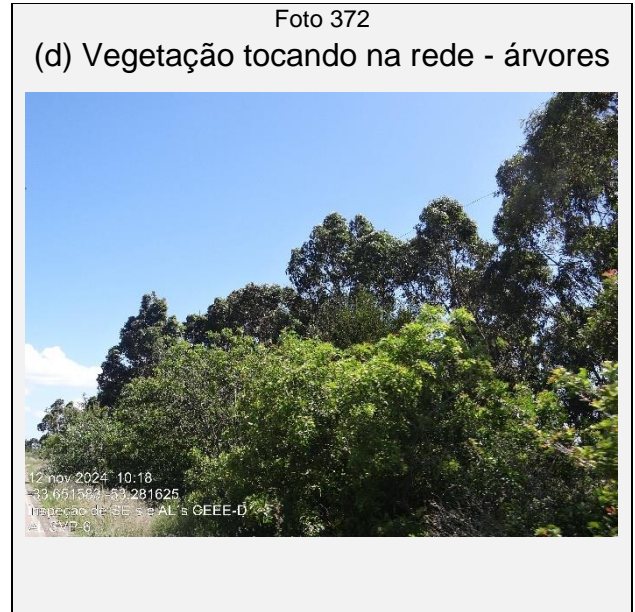
<b>Vegetação e fauna</b>	(a) Árvore próxima à rede.
	(b) Ninho ou vegetação na rede.
	(c) Falta de manutenção na faixa de servidão (Limpeza de Faixa)
	(d) Vegetação tocando na rede (árvores).

60. Assim, com base no exposto, recomenda-se intensificar negociações com proprietários para a autorização de substituição da vegetação e árvores de grande porte por aquelas que não possam vir a interferir na rede. Intensificar a limpeza de faixa e as ações de poda. Intensificar e acelerar a substituição dos postes, cruzetas e demais itens das redes que estão em más condições ou já degradados.

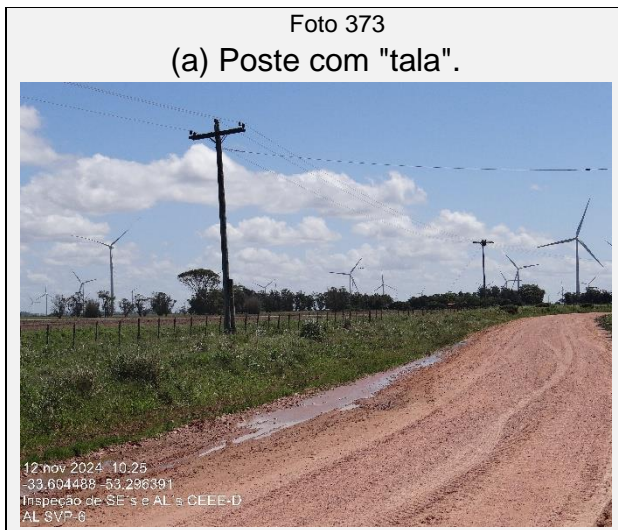
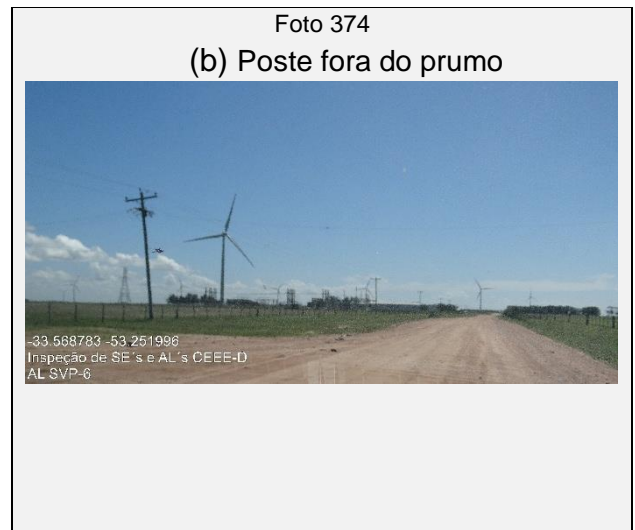
<b>Poste</b>	(a) Poste com "tala"..
	(b) Poste fora do prumo.

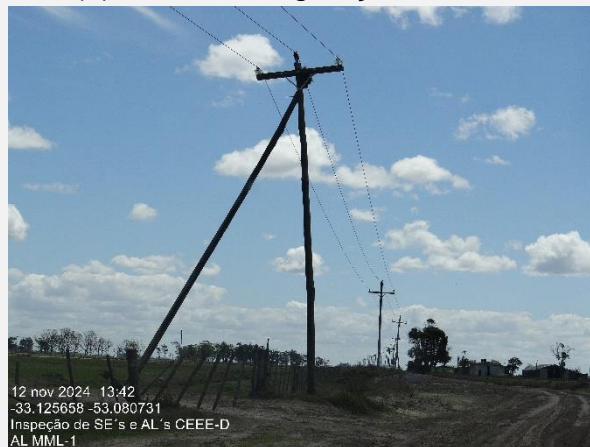
Foto 375

(a) Ninho ou vegetação na rede.

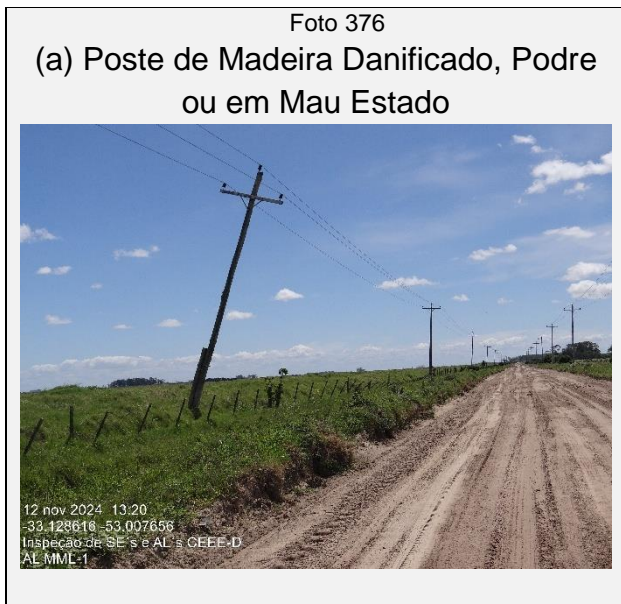
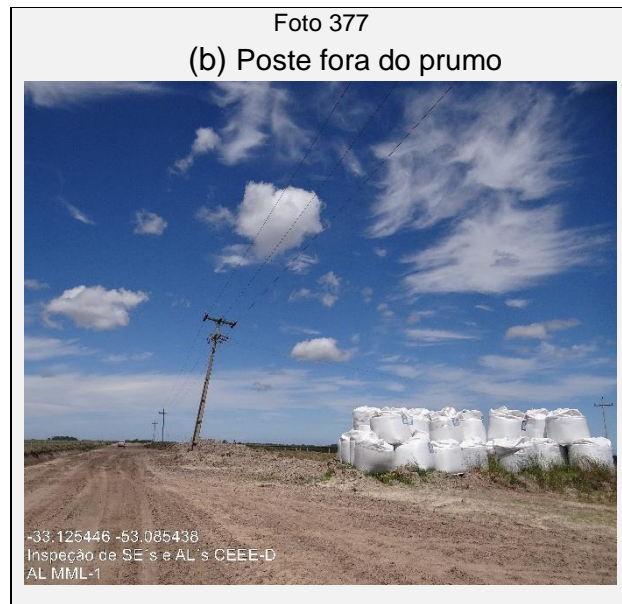
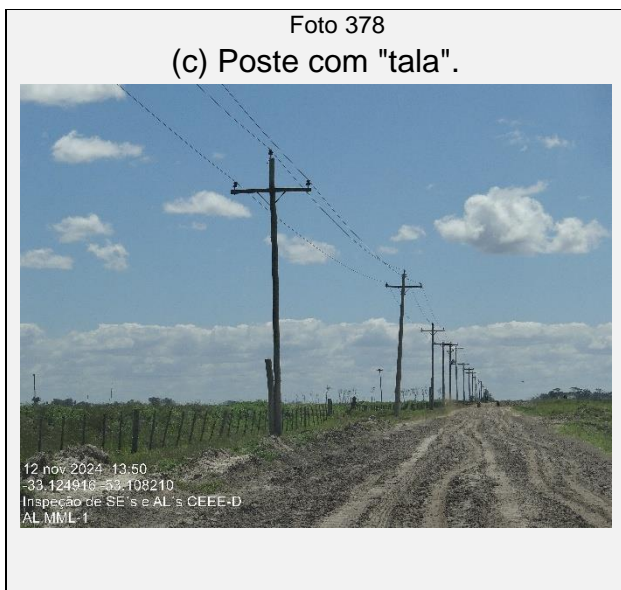
<b>Poste</b>	(a) Poste de Madeira Danificado, Podre ou em Mau Estado.
	(b) Poste fora do prumo.
	(c) Poste com "tala".
	(d) Cruzeta danificada, podre ou em mau estado

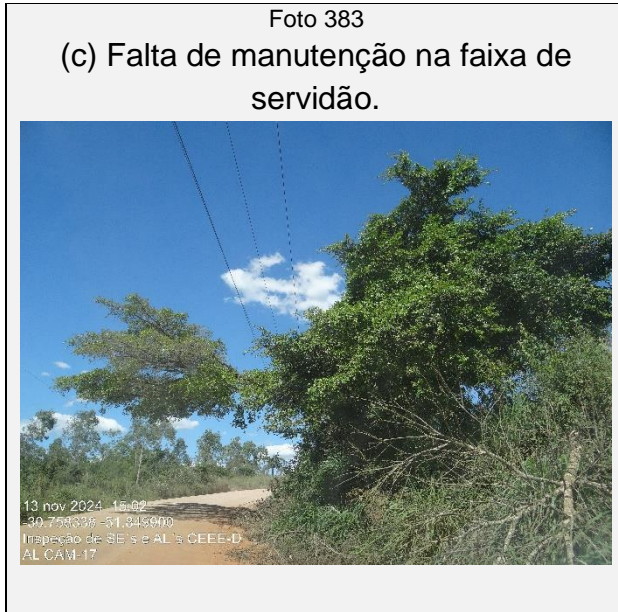
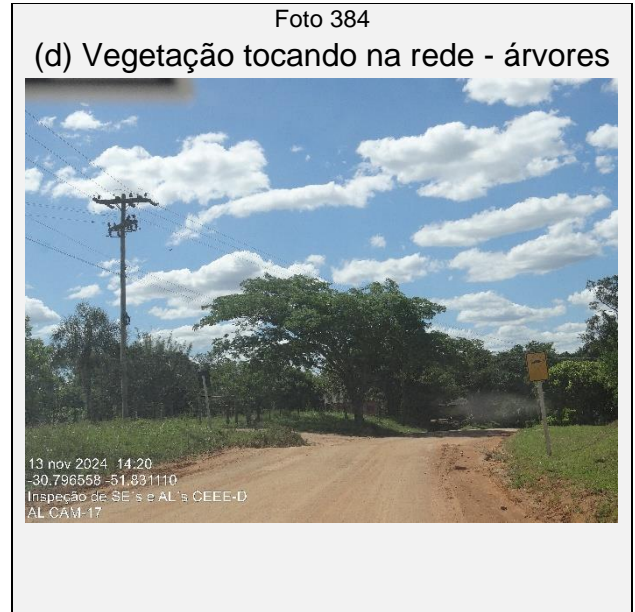
<b>Vegetação e fauna</b>	(a) Árvore próxima à rede.
	(b) Ninho ou vegetação na rede.
	(c) Falta de manutenção na faixa de servidão (Limpeza de Faixa)
	(d) Vegetação tocando na rede (árvores).

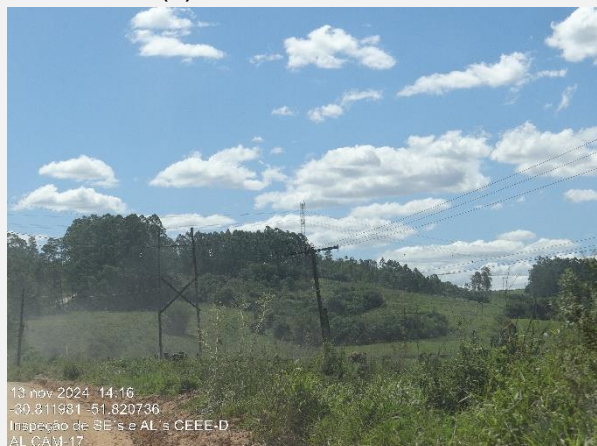
Foto 387  
(c) Poste com "tala".

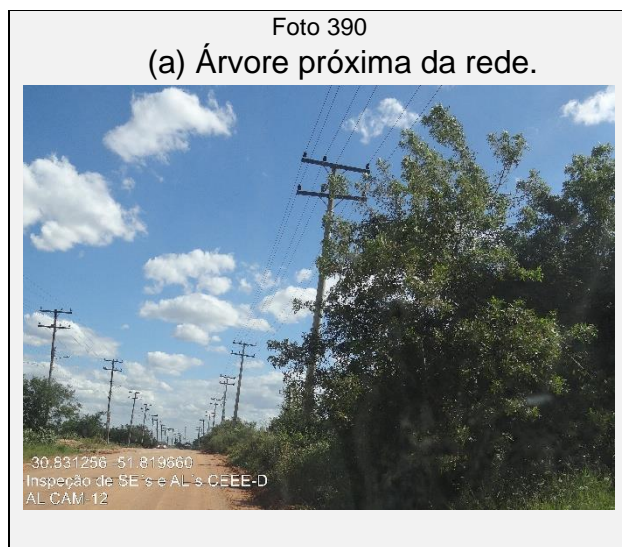
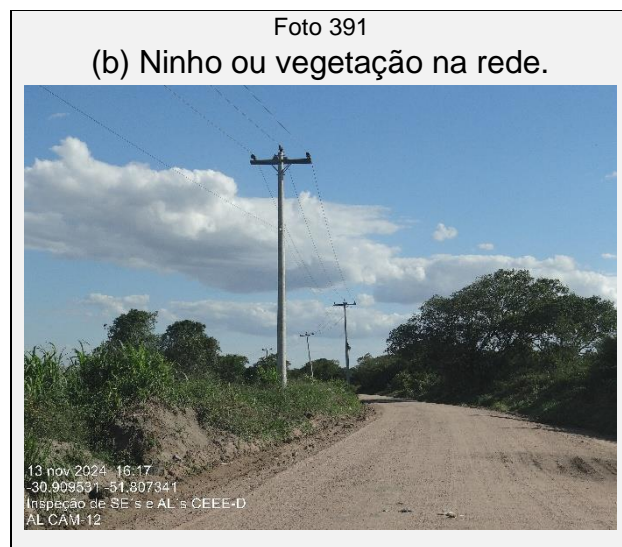
<b>Vegetação e fauna</b>	(a) Árvore próxima à rede.
	(b) Ninho ou vegetação na rede.
	(c) Falta de manutenção na faixa de servidão (Limpeza de Faixa)

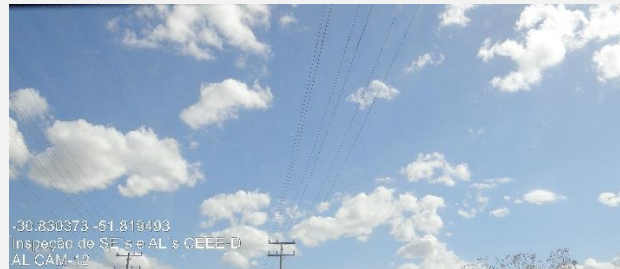
Foto 396  
(a) Existência de Múltiplas Emendas.

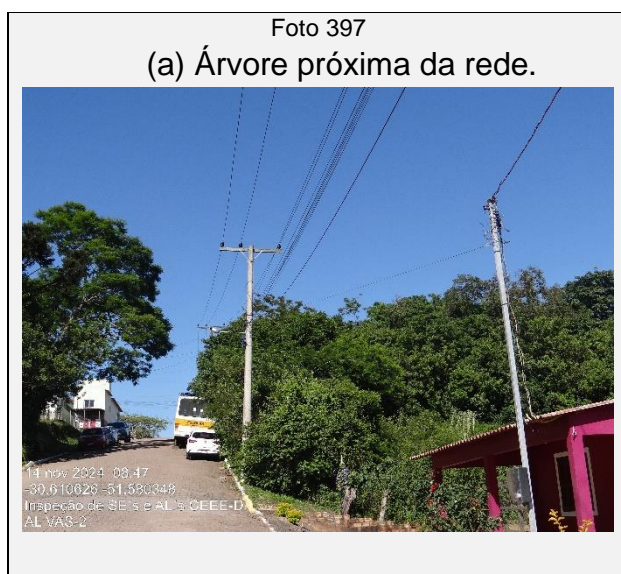
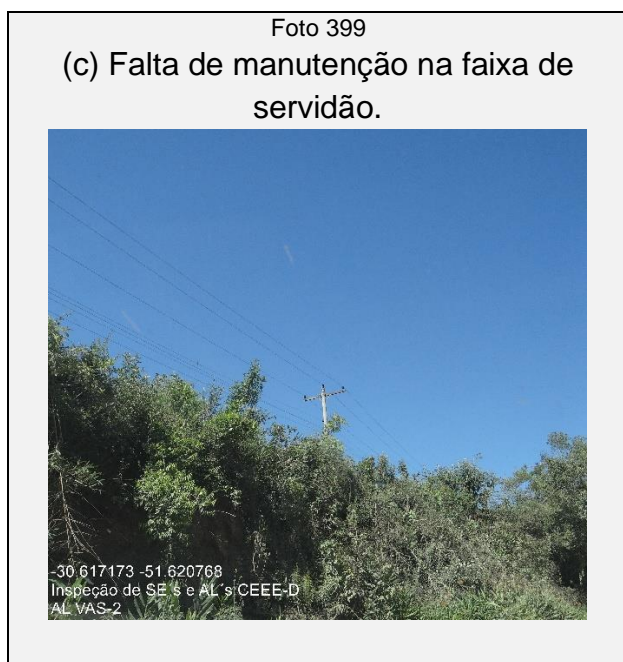
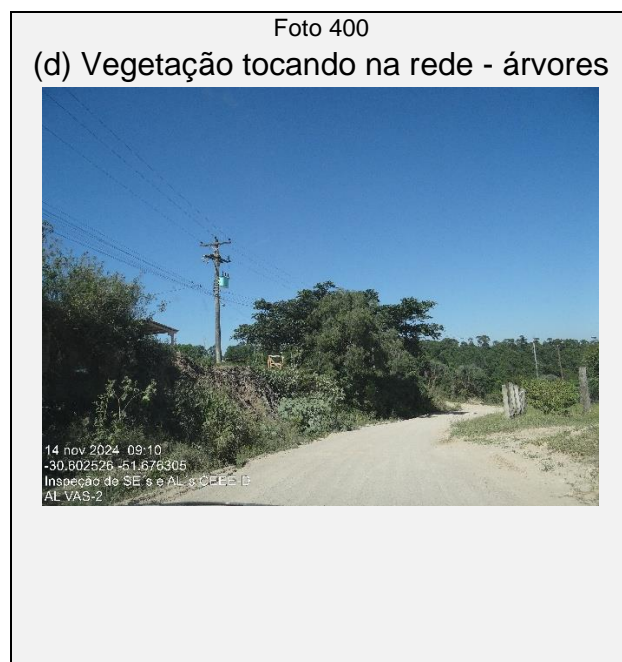
<b>Vegetação e fauna</b>	(a) Árvore próxima à rede.
	(b) Ninho ou vegetação na rede.
	(c) Falta de manutenção na faixa de servidão (Limpeza de Faixa)
	(d) Vegetação tocando na rede (árvores).

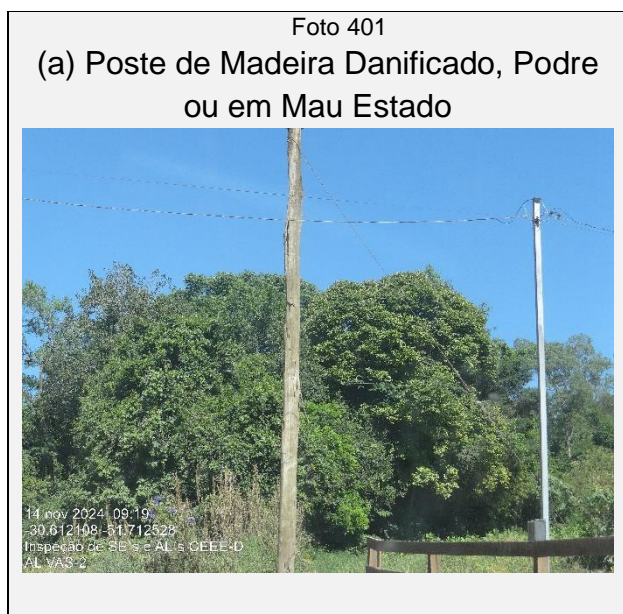
<b>Poste</b>	(a) Poste de Madeira Danificado, Podre ou em Mau Estado.
	(b) Poste fora do prumo.
	(c) Poste com "tala".
	(d) Cruzeta danificada, podre ou em mau estado

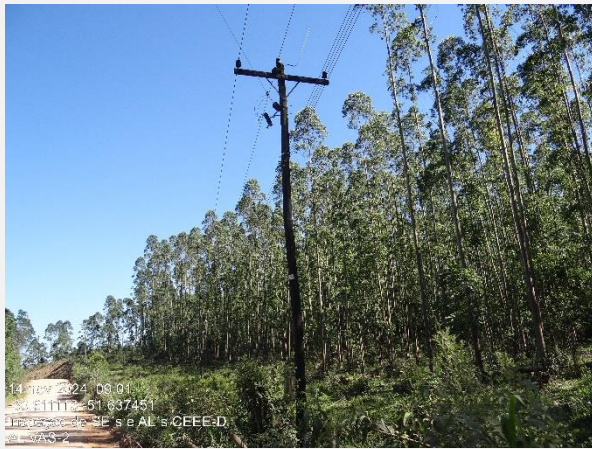
Foto 403  
(c) Poste com "tala".

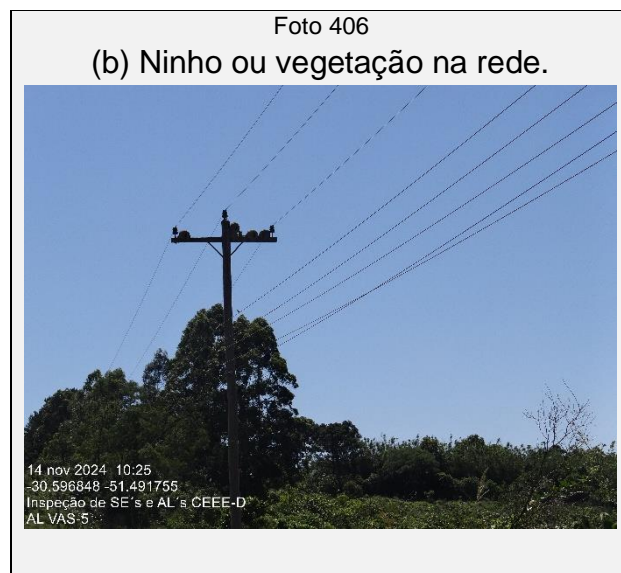
<b>Vegetação e fauna</b>	(a) Árvore próxima à rede.
	(b) Ninho ou vegetação na rede.
	(c) Falta de manutenção na faixa de servidão (Limpeza de Faixa)
	(d) Vegetação tocando na rede (árvores).

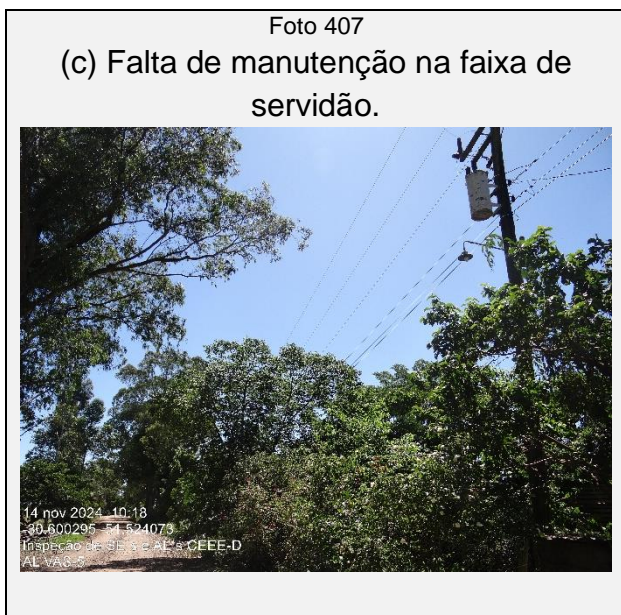
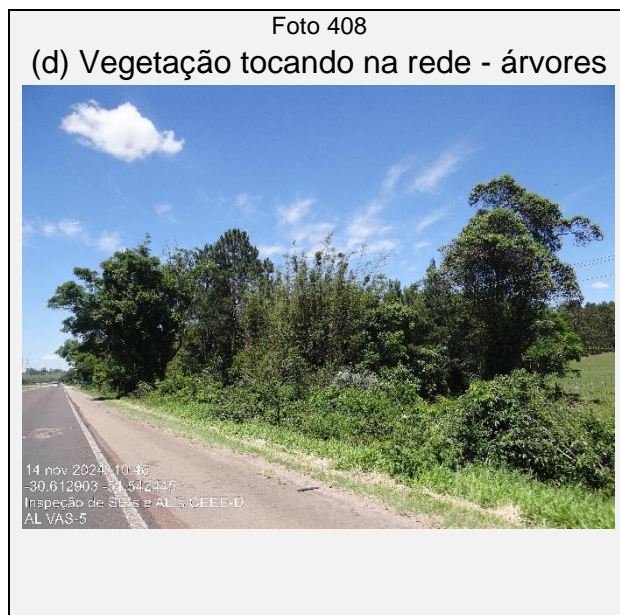
58. Ainda, nas redes em geral a incidência de postes fora de prumo, cruzetas e postes em mau estado de conservação, estais e isoladores degradados são recorrentes. Outro ponto bastante significativo é uso frequente de “tala” nos postes, como solução definitiva e não provisória.

<b>Poste</b>	(a) Poste de Madeira Danificado, Podre ou em Mau Estado.
	(b) Poste fora do prumo.
	(c) Cruzeta danificada, podre ou em mau estado
