RELATÓRIO DE FISCALIZAÇÃO RF-013/2025-AGERGS-DEGIP

Fiscalização de Operação, Manutenção e Segurança de Barragens

Complexo Toropi - Guassupi

**PCH Salto do Guassupi, PCH Quebra Dentes, PCH
Cachoeira Cinco Veados e PCH Rincão São Miguel**

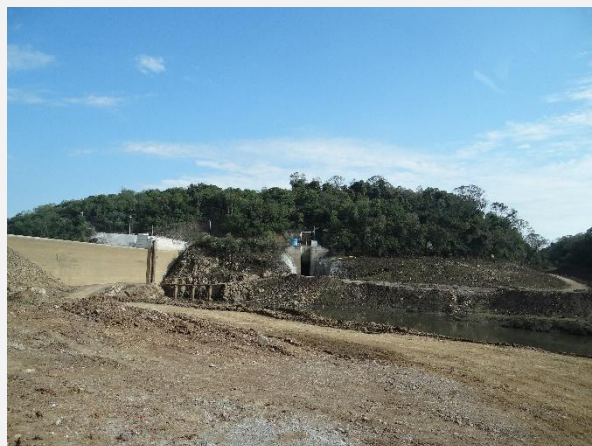
Vista de montante da barragem da PCH Salto do Guassupi.

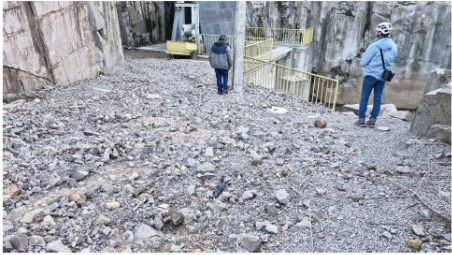
Figura 4 – Acesso a tomada d'água

- Reinstalar a sinalização náutica - Reservatório;
- Recompor acesso para tomada da água e a casa de força secundária;

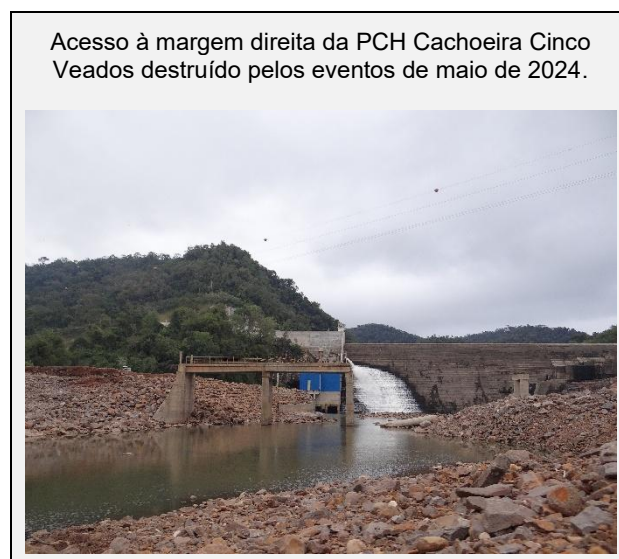
Acesso à margem direita da PCH Cachoeira Cinco Veados, destruído pelos eventos de maio de 2024.

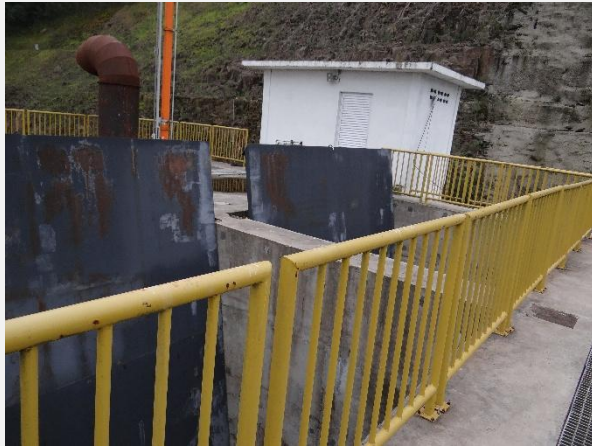
Comportas de Tomada D'água da PCH Cachoeira Cinco Veados.

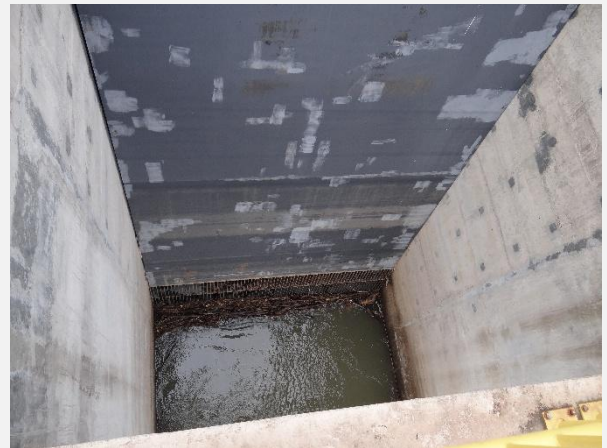
Tomada D'água da PCH Cachoeira Cinco Veados Julho.

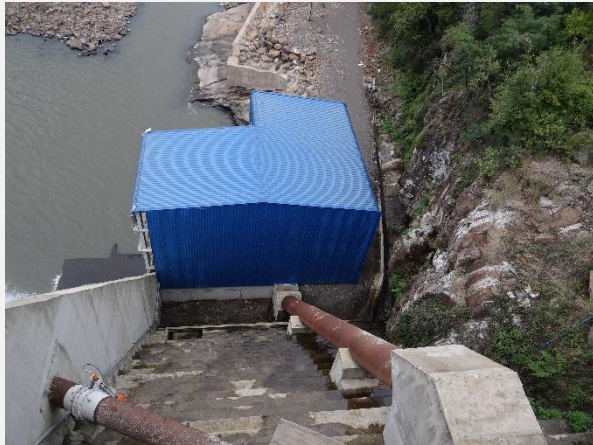
Casa de Máquinas Auxiliar da PCH Cachoeira Cinco Veados.

90. No relatório anterior a casa de força auxiliar, objeto do item 04, estava em atraso e, com as chuvas do dia 17, sofreu mais danos. A nova previsão para conclusão será definida após a fechamento do relatório de inspeção especial.

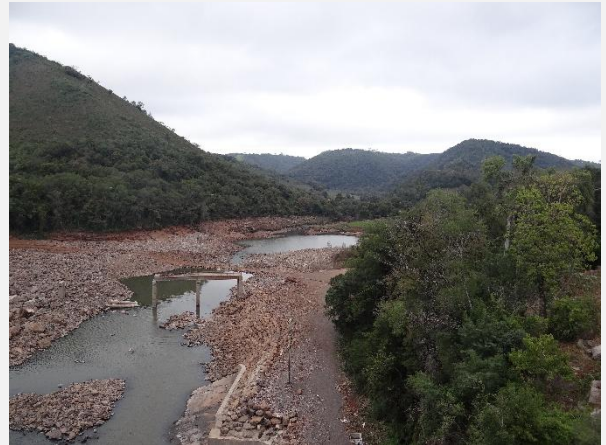
Acesso molhado à margem direita da PCH Cachoeira Cinco Veados.

104. Na PCH Cachoeira Cinco Veados, a recuperação da casa de máquinas principal foi concluída, sendo que a mesma está em operação desde maio de 2025. O acesso à margem direita foi danificado pelas chuvas e substituído por uma passagem temporária. A recomposição da ombreira esquerda e da casa de força auxiliar está prevista para abril de 2026.
105. Outras ações (limpeza de canaletas, retirada de vegetação, monitoramento de percolações e manutenção de instrumentos) estão em andamento ou planejadas para conclusão até fevereiro de 2026. A empresa demonstra empenho em atender todas as demandas para garantir a segurança e funcionalidade do empreendimento.

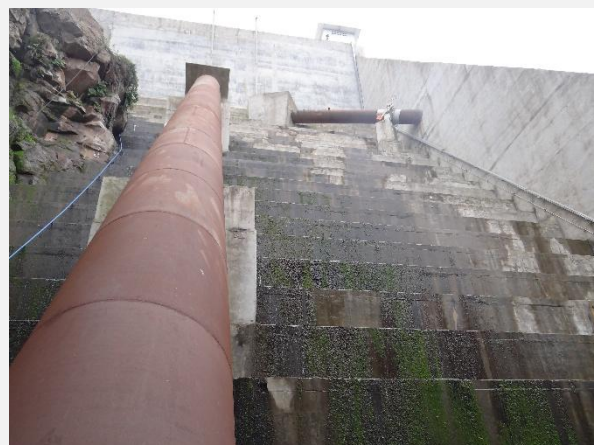
Tubulação de Adução e de Vazão Sanitária da PCH Cachoeira Cinco Veados.
